電磁波レーダを用いたトンネル空洞化調査の一事例

株式会社アサノ大成基礎エンジニアリング 斉藤 倫久

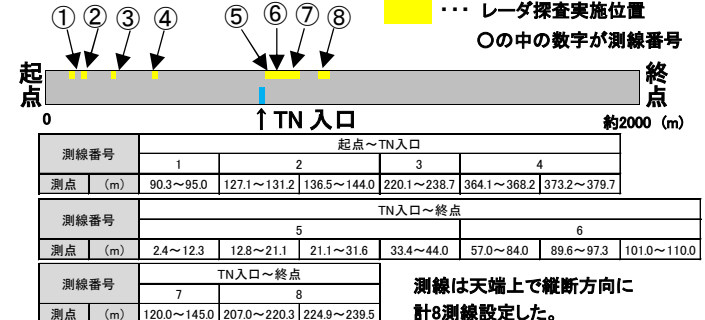
図-3 レーダ探査実施位置

目視調査の結果、「漏水の浸出・流下」、「浮き・剥離」、「漏水+浮き・剥離」等、合計約500箇所の変状が確認された。特に、起点~380m付近、TN入口~300m付近では、「漏水」や「浮き・剥離」が連続している箇所が多く確認された。しかし、打音調査による異常は確認されなかった。目視・打音調査の結果をもとに、電磁波レーダ探査の測線を図-3に示した位置に設定した。

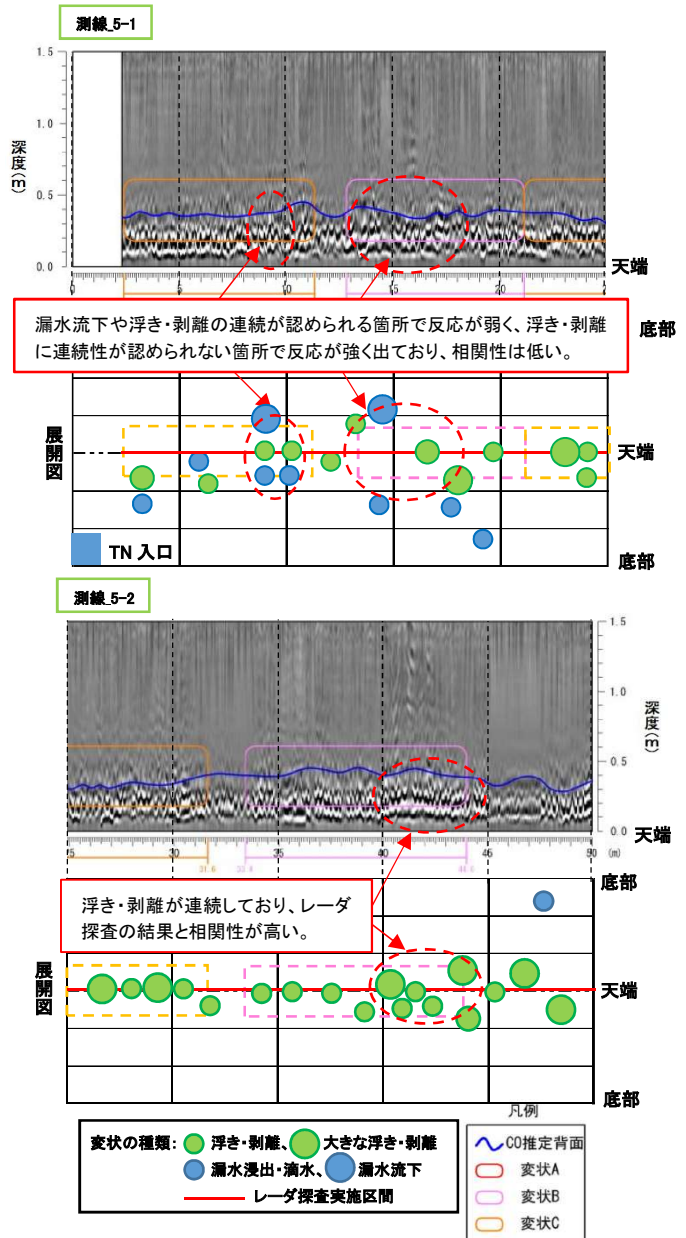
図-4 今回の探査で得られた反射画像記録(測線5)

電磁波レーダ探査で得られた反射画像記録と目視調査の結果を比較すると、反射画像記録で変状Bに分類した箇所では、目視調査で漏水の流下や広範囲で浮き・剥離が確認され、反射画像記録で変状Cに分類した箇所では、目視調査で部分的な漏水浸出や浮き・剥離が確認されているため、電磁波レーダ探査の結果は目視・打音調査の結果との相関性が認められるが、中には他と比べて漏水が多いが反応が弱い箇所も認められた(図-4参照)。地形判読により、漏水が連続している区間は沢部に位置しており、漏水の変状は覆工内部の状態だけに依存していないと推定される。また、変状Aに分類される箇所が確認されなかったことから、現状では早急な対策工事を必要とする変状・空洞は存在しないと考えられる。

測線番号	測点(m)	変状ランク	目視調査の結果	
起点 ↓ TN入口	1	90.3~95.0	C	漏水浸出、浮き・剥離
	2	127.1~131.2	B	漏水流下
	3	136.5~144.0	B	漏水浸出、浮き・剥離多数
	4	220.1~238.7	B	漏水浸出、広範囲の浮き・剥離
TN入口 ↓ 終点	4	364.1~368.2	C	漏水浸出、浮き・剥離
	5	373.2~379.7	B	漏水浸出、広範囲の浮き・剥離
		2.4~12.3	C	漏水浸出、流下多数
		12.8~21.1	B	広範囲の浮き・剥離
	6	21.1~31.6	C	浮き・剥離多数
		33.4~44.0	B	広範囲の浮き・剥離多数
		57.0~84.0	B	広範囲の浮き・剥離多数
	7	89.6~97.3	C	漏水浸出、浮き・剥離
101.0~110.0		C	漏水浸出、浮き・剥離	
120.0~145.0		C	漏水浸出、浮き・剥離多数	
207.0~220.3		C	漏水浸出、浮き・剥離	
8	224.9~239.5	C	漏水浸出、浮き・剥離

※今回は、「ランクA=空洞」は確認されなかった。

しかし、反射画像記録の反射パターンの判断は作業者の経験に依存するところが大きく、目視調査との相関性が低い箇所も認められた。そのため、さらに詳細な結果が得たい場合は、縦断方向と横断方向でも実施することや、コンクリートコアを採取し物理・力学試験を実施するとともに、ファイバースコープやポアホールカメラを利用して劣化状況を断面的に目視するなど、他の調査方法も併用して調査を実施する必要がある。
