表層傾斜計の地中挿入深および崩壊深との関係

応用地質株式会社 ○今野 信一, 根本 雅夫, 石川 貴規
 山口大学 中田 幸男, 太田 遥子
 西日本高速道路エンジニアリング中国株式会社 川波 敏博, 平井 健太

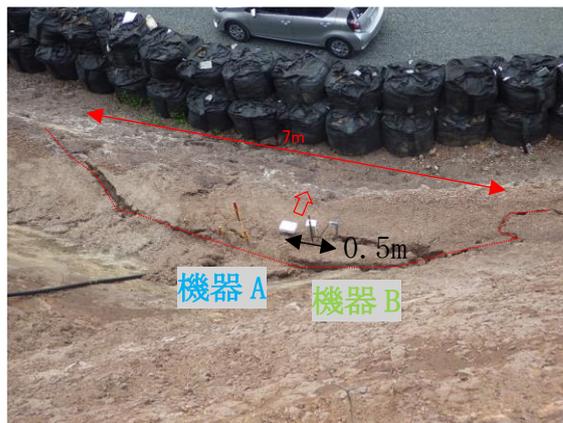
写真-1 表層傾斜計設置箇所

機器 A および機器 B は、幅約 7m の馬蹄形変状箇所内に約 0.5m の離隔で設置した (写真-1)。

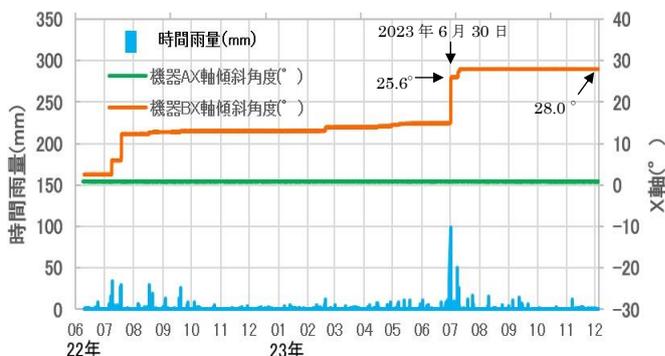
図-1 観測結果

当該箇所では継続して変動がみられたが、とくに顕著な変動がみられたのは、2023年6月30日から7月1日にかけての累積雨量296.5mm (最大時間雨量98.5mm) ¹⁾を記録した際で、機器 B では法面下方方向へ25.6° の傾斜を観測した。変動はその後さらに継続し、現地確認を実施した2023年12月4日時点では28.0° となった。一方、機器 A では7月1日時点で0.8° とほとんど傾斜は認められず、12月4日時点においても0.8° と累積変動はみられなかった。

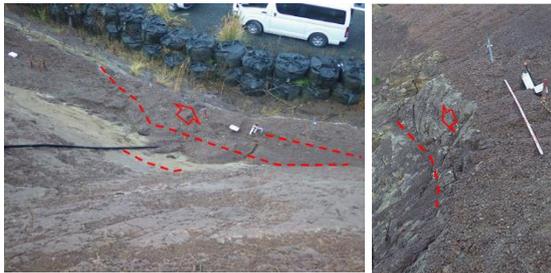
写真-2 変状状況(左:平面、右:断面)

- ・幅約7mの範囲の変状が進行した(写真-2)。
- ・変状起点側部は断層に規制されており(写真-5)、断層から機器B付近までは深さ0.45mの開口亀裂がみられ、その前部が道路側へトップリング状に変形(機器A地表部で約30°、機器B地表部で約35°)した(写真-3)。
- ・2023年6月30日から7月1日にかけての短時間降雨により、機器Bの傾斜は約25.6°となったが、隣接する機器Aではほとんど変動がみられなかった(図-2)。
- ・機器撤去時に計器を確認したところ、地表部と先端部のセンサ間のパイプに屈曲の位置(地表部からの深さ)と角度に大きな差がみられた(写真-4)。

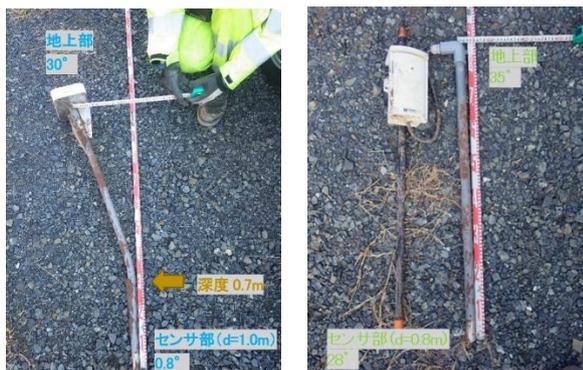
写真-4 変状状況(左:機器A、右:機器B)

前述パイプの変形形状と計器設置位置、すべり面分布状況(写真-5)から、機器Bは法面変状の挙動を捉えられたが、機器Aは捉えられなかったと考えられる(図-3)。

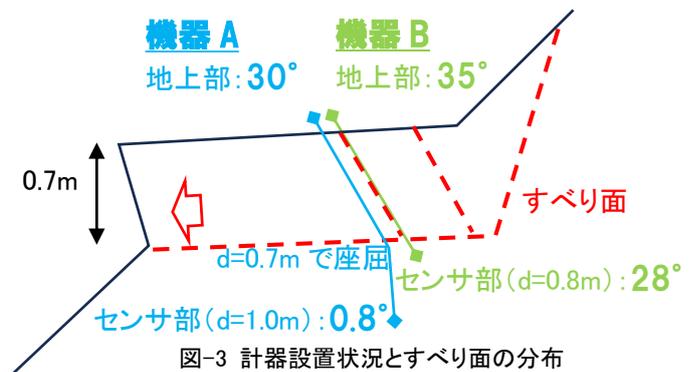
図-3 計器設置状況とすべり面の分布

機器Bのセンサがすべり面付近に位置するのにに対し、機器Aのセンサはすべり面より約0.3m下方に位置することで杭効果が生じ、地表面でみられた変動とセンサ変動値とで異なる値になった(図-3)。

このことから、表層傾斜計は設置位置、設置深度と崩壊規模の違いにより、その観測データが異なることが分かり、法面監視に表層傾斜計を適用する場合、崩壊機構を十分に考慮した機器配置検討が重要であることが示唆された。

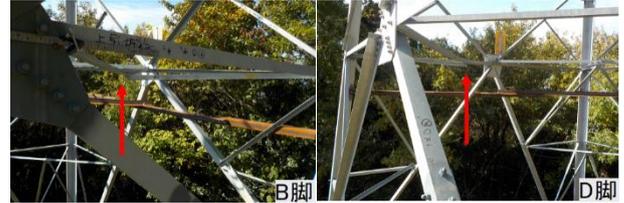
写真-1 鉄塔部材の変形の例

写真-1のように部材の変形が認められる。

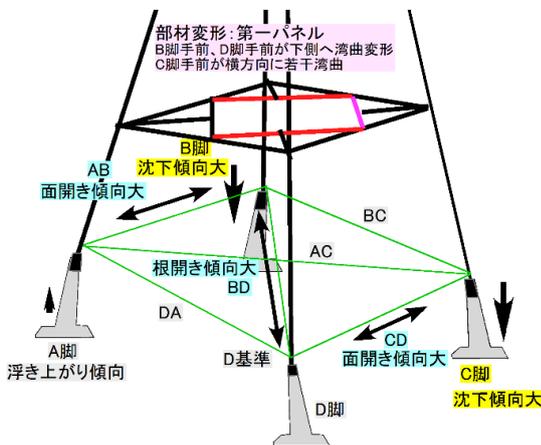
図-1 鉄塔部材の変形状況

また、D脚を基準として脚間変位・脚沈下量を測定しており、以下の結果となる(図-1)。

脚間変位：ABで+15mm、CDで+19mm、DBで+36mm 拡大

脚沈下量：Aで若干の浮き上がり、B・Cで沈下

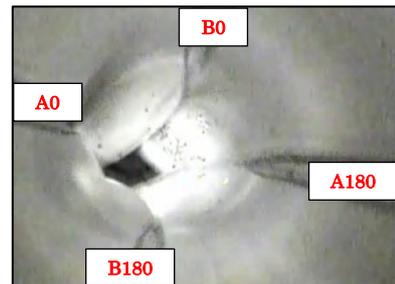
写真-2 No.2孔ガイド管変形状況(GL-13m付近)

R3.6月にNo.2孔において孔内傾斜計プローブが挿入不可能となった(図-3)。そのため孔内をカメラで確認したところ、傾斜計ガイド管がGL-13m付近で曲がっていることを確認した(写真-2)。曲がりの状況より地すべりは採石場方向へ移動していることが想定された。また、No.1孔では、変動が確認されていないため、地すべりブロック頭部はNo.1とNo.2の間を通ると考えた。

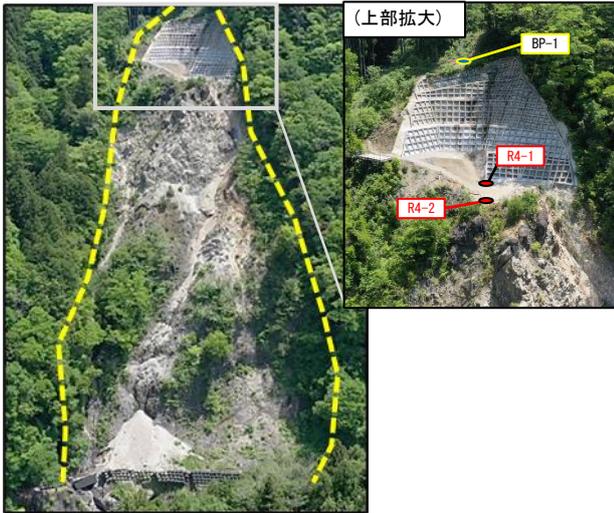
写真-1 崩壊斜面全景 (R5.5 撮影)

本調査地は山口県北東部の山間部に位置しており、「平成 24 年梅雨前線豪雨」に伴い、高さ 100m 以上に達する斜面崩壊が発生した。斜面の下方には旧県道及び二級河川「宇佐川」が位置し、崩壊が拡大することで河川閉塞の恐れがあったため、以降対策が進められている。

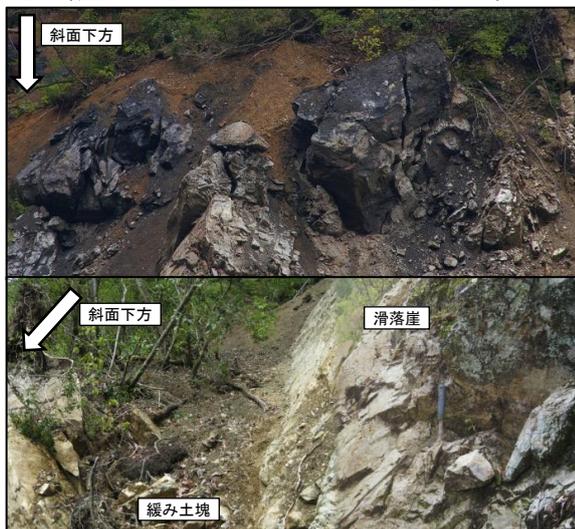
写真-2 被災直後の斜面内部状況 (既往調査)

被災直後の踏査結果から、当地の地質は周防帯の珪質片岩であった¹⁾。崩壊斜面頂部には複数の滑落崖が認められ、崩壊地内には径数 m 程の岩塊を含む緩み土塊が存在した。このことから、滑落崖付近の緩み土塊が要因となって斜面崩壊を招いたと考えられた。

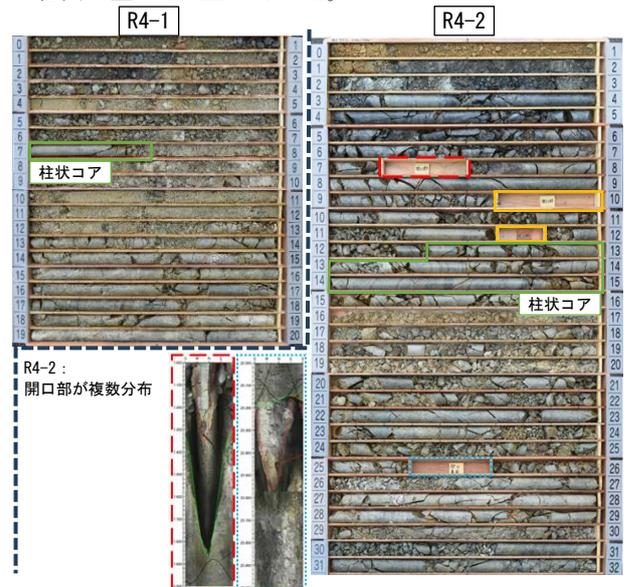
写真-3 コア写真及びポアホール観測写真

当初の想定で弾性波探査 (はぎとり法) から R4-1 は GL-6m、R4-2 は GL-11m 程で不動岩盤層に達すると考えられた。しかし、想定以上に地盤の緩みや多亀裂質の岩盤が認められ、R4-2 は開口部が複数確認された。ポアホールでも幅 20~40mm の開口部を確認し、解析の結果 R4-2 の総開口量は 110mm であった。

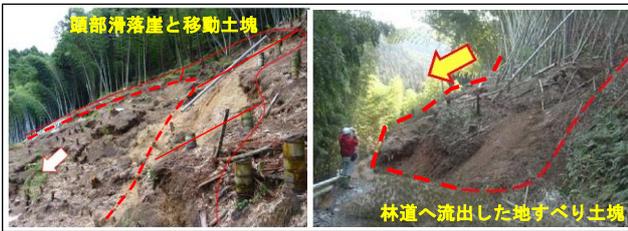
図-1 被害状況(H24 撮影)

対象法面は H17 年に竣工した林道に面し, H17 年, H22 年に小規模な法面崩壊が発生していたが, H23 年 9 月の台風 15 号の降雨をきっかけに大きな地すべりが発生した(図-1). H24 年から調査が開始され, H25 年以降は対策工施工により地すべりは収束したが, H30 年 7 月豪雨によって地すべりが再発した. 再発範囲特定のためボーリング調査, 動態観測等を実施したところ, 過去に設定されたブロックとは変位方向が異なる地すべりブロックが形成されていることが判明した. この地すべりブロックに対して H31 年から地すべり動態観測, 対策工の設計を行っている.

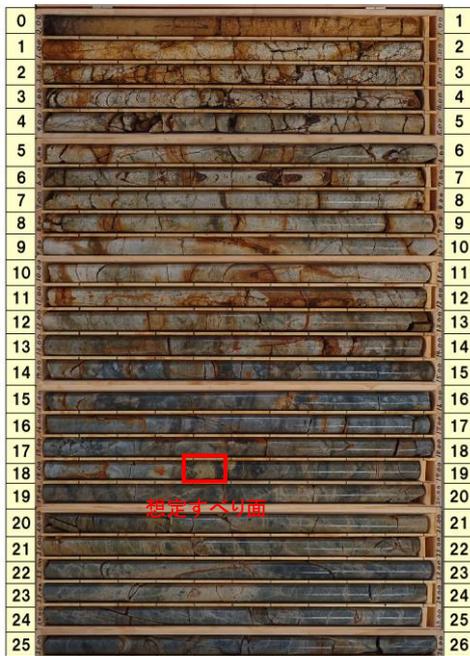
写真-1 代表箇所のコア写真

当地では4箇所においてボーリング調査を実施しており、代表箇所として最も地すべり深度の深い調査箇所のコア写真を写真-1に示す。当地では流紋岩～流紋岩質凝灰岩が確認され、岩質自体は硬質だが亀裂が発達しており、表層付近では風化により亀裂面を中心に褐色化の進行が見られた。

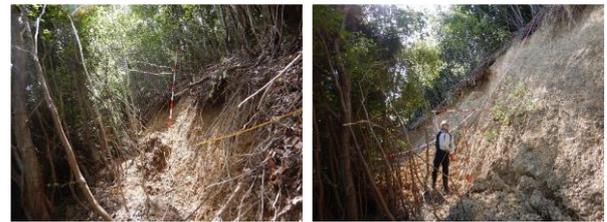
写真-1 頭部滑落崖の状況
(左:発見当初, 右:2週間後)

道路から水平距離約65m地点において、延長26mの滑落崖が確認され、頭部とした(図-1)。発見時の滑落崖は、最大高2mであったが、2週間後には6mに拡大した(写真-1)。西側(左側)は、段差約3m、幅1~2mの開口亀裂が続き、東側(右側)は、亀裂や谷沿いに移動土塊による押し出しが確認され、これらを側部とした。また、道路沿いの切土法面では、岩盤の破碎、地下水の滲み出し、押し出しによる崩壊が確認され、末端部とした。なお、道路面には変状は認められなかった。

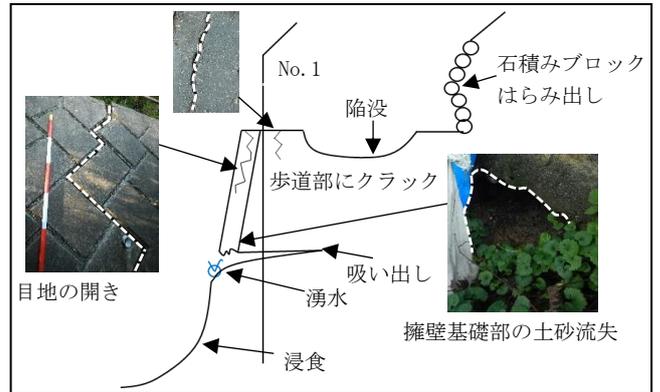
図-2 地すべり末端部における変状の概要図

変状は、ブロック積擁壁の押し出し、擁壁基礎部および裏込めの土砂の流失、歩道部に複数クラックと沈下が確認されていた (図-2)。

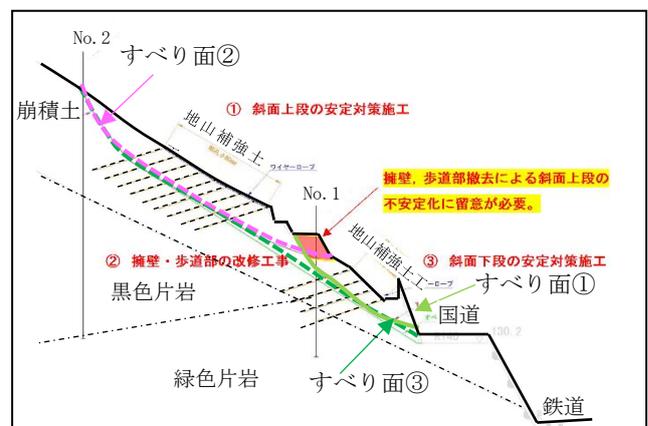
図-5 斜面安定化対策

調査の結果、変状原因は、地すべり活動によるものではないと判断された。しかし、斜面末端には鉄道と国道が通り、将来的に斜面崩壊の可能性が懸念されるため、斜面对策工の検討を行った(図-5)。

対策工は、保安林や民有地のため、極力自然を残せる工法として、樹木伐採や大型機械が不要な地山補強土工であるノンフレーム工法を提案した。なお、対策工適用にあたっては、擁壁及び歩道部の改修において土砂撤去が必要となるが、上部すべり面の末端部の土塊が無くなることで土の重量による抑止効果が低減し、すべり破壊を誘発する可能性がある。そのため、施工手順として、変状部の上方斜面の安定対策を行い、次に擁壁・歩道の改修工事、最後に下方斜面の安定対策を行う施工計画を提案した。

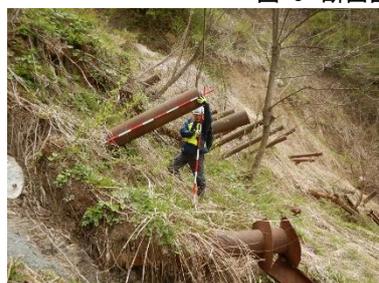
写真-1 杭の傾倒
 地表に突出し谷側に傾倒している

地すべりは過去に大規模な滑動を繰り返しており大正時代には姫川を堰き止めた記録がある。近年では平成22年に活発化し抑止杭が地表に突出する被害を受けた(図-3、写真-1)。令和2年に事業が再開され調査ボーリング13箇所・解析・地下水排除工を主体とした対策工設計が行われた。本調査では地すべりの継続観測と地すべりにより流出した孔のリボーリング、機構解析・対策工の再検討を行った。
