供用開始から長期間経過後に顕在化した路面隆起の発生メカニズムについて

株式会社新協地質 ○高橋 大樹, 増村 通宏, 若杉 肇

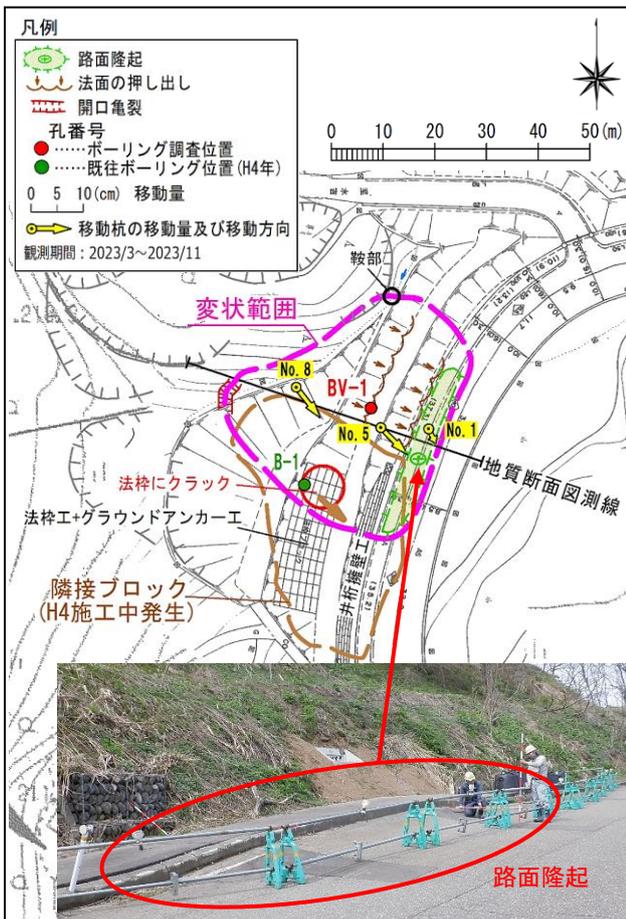
図-1 調査平面図

現地では、路面隆起の他、法面の押し出し、尾根上の開口亀裂、法枠工の亀裂などの変状が確認された(図-1)。これら変状の発生原因として、応力開放に起因する切土法面のすべり破壊が疑われ、詳細調査を実施した。

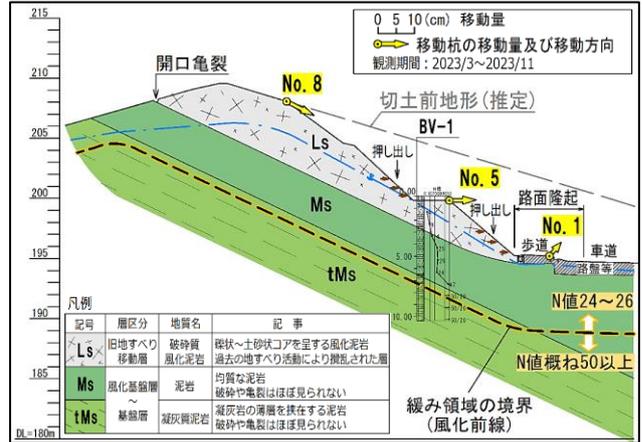
図-2 地質断面図

本法面には、上位より破碎質風化泥岩 (Ls)、泥岩 (Ms)、凝灰質泥岩 (tMs) の3層が分布する (図-2)。既往の地質図によると、流れ盤構造の法面と考えられる。

コアの状況から、破碎質風化泥岩 (Ls) は旧期の地すべり移動層、泥岩 (Ms) と凝灰質泥岩 (tMs) は過去に移動した経験をもたない基盤層と考えられる。

基盤層は新鮮な状態であれば N 値 50 以上を示す岩盤であるが、BV-1 地点では深度 7m 付近 (tMs の上層部) まで N 値が 24～26 程度に低下している。なお、平成 4 年の工事中に実施された B-1 では深度 4m 付近から N 値 50 程度以上が確認されており、本法面では切土当初に比べて N 値の低下領域が深度方向に拡大していると考えられる。また、凝灰質泥岩 (tMs) では乾燥したボーリングコアの表面に針状の結晶 (写真-2) が見られ、特に N 値が変化する深度 7.0m 付近で析出が多い傾向が見られた。

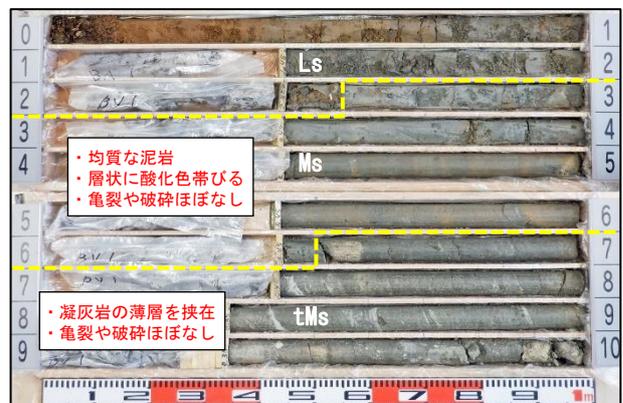
写真-1 ボーリングコア写真 (BV-1)

写真-2 tMs 層表面の析出鉱物 (深度 7.5～7.6m)

陽イオン交換容量は、いずれの試料も20cmol(+)/kgを超えており、膨脹発生の可能性がある地山と評価される。また、No.2の試料を用いてX線析出を実施した結果、少量ながらスメクタイトと黄鉄鉱が検出された。スメクタイトの含有は、CEC試験における膨脹性の評価を裏付けるものと考えられる。黄鉄鉱の含有は、その酸化により硫酸が生成されることを示唆しており、硫酸が種々の鉱物を溶解することによる化学的風化の素因になる場合もある。前述のボーリングコアの表面に析出した針状の結晶は、化学的風化の結果として生じた硫酸塩の可能性がある。

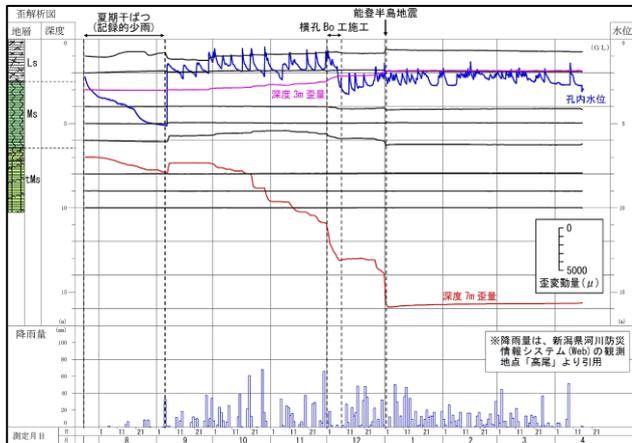
図-3 BV-1観測グラフ(令和5年8月~令和6年4月)

地下水位は浅部(Ls層内)に位置し、降雨後は地表付近まで上昇する。パイプ歪計は深度3m、7mで累積変動が認められる。特に深度7mは顕著な変動を繰り返し、令和6年能登半島地震発生の際も大きく変動している。

深いすべりは、令和6年能登半島地震以降、歪計の累積変動がなく小康状態となっているが、今後は大雨、融雪期の観測データや現地状況を注視しながら対応を検討する予定である。

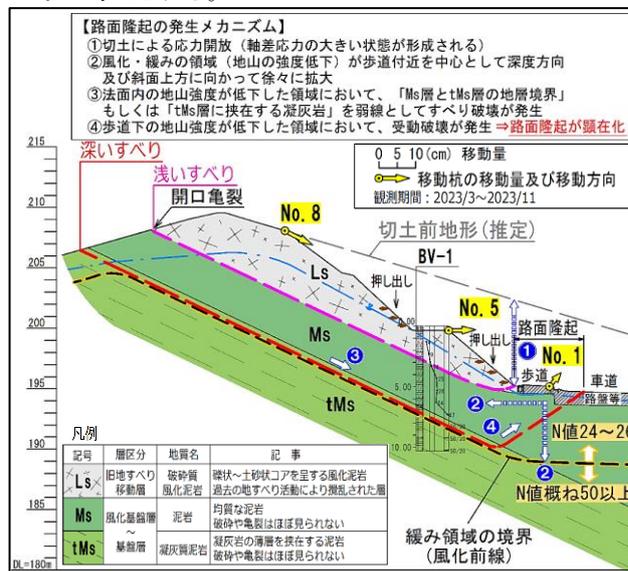
図-4 路面隆起の発生メカニズム説明図

現地状況と調査結果から、当該箇所に見られる数々の変状は応力開放に起因する切土法面のすべり破壊によるものと考えられる。すべり破壊は、浅いすべり(Ls層の再活動)と深いすべり(基盤層内に発生した初生すべり)の2つが存在すると想定され、路面隆起は主に深いすべりに起因していると考えられる。深いすべりが発生した背景には経年的な地山(Ms層、tMs層)の強度低下があるとみられ、応力開放による緩み、粘土鉱物の膨潤、化学的風化による変質などが地山の強度低下に大きく関与していると考えられる。

路面隆起(深いすべり)の発生メカニズムは図-4のように考えられる。

浅いすべりは、トップヘビーの不安定な断面形状を呈しており、突発的に滑動して車両の通行に大きな支障が出る危険性が高いと判断されたため、優先的に対策工(横孔ボーリング工)を実施した。

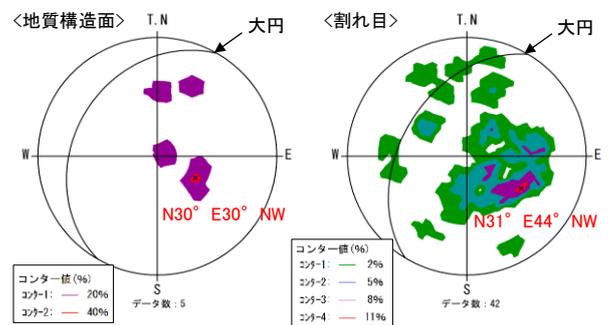
図-2 コンター図(地質構造面, 割れ目)

- ・チャート、珪質泥岩、一部緑色岩が分布する。
- ・チャートや珪質泥岩は破碎の程度が弱く硬質。対して緑色岩は破碎の程度が強く、一部粘土状コアとなり、分布地質により破碎の程度が異なる。
- ・地質構造のピークはN30° E30° NW、割れ目のピークはN31° E44° NW、のり面に対し受け盤構造である(図-2)。
- ・開口割れ目が認められない(図-3)。
- ・地下水位観測で降雨に伴う水位の上昇を確認した。

調査地は破碎帯分布域に位置しており、ボーリングコアおよびボアホールスキャナ解析で確認した割れ目は、主に断層の影響による初生的なものであると考える。

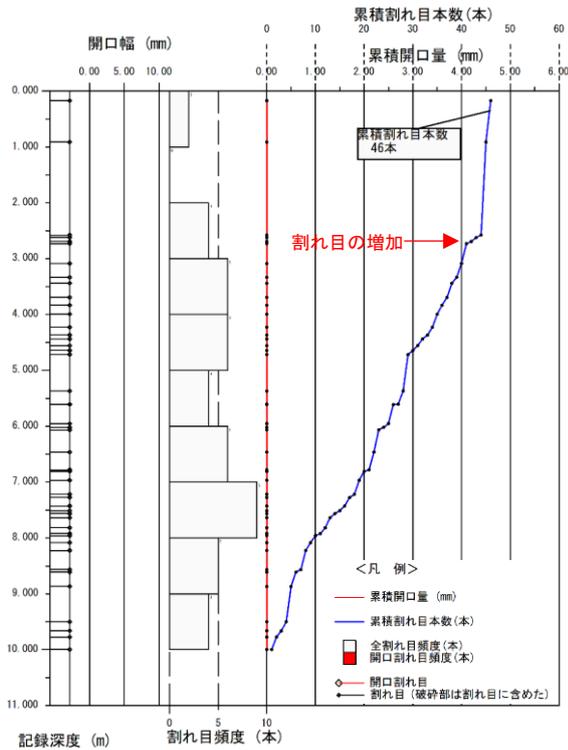
図-3 累積割れ目、累積開口量グラフ

深度2.5mで無構造性破碎が確認され、累積割れ目の増加が認められた。以上より、斜面変状は破碎部を弱部として発生した初生すべりと推測し、対象のり面における地質推定断面図(図-4)を作成した。変状が発生した要因は以下が考えられる。

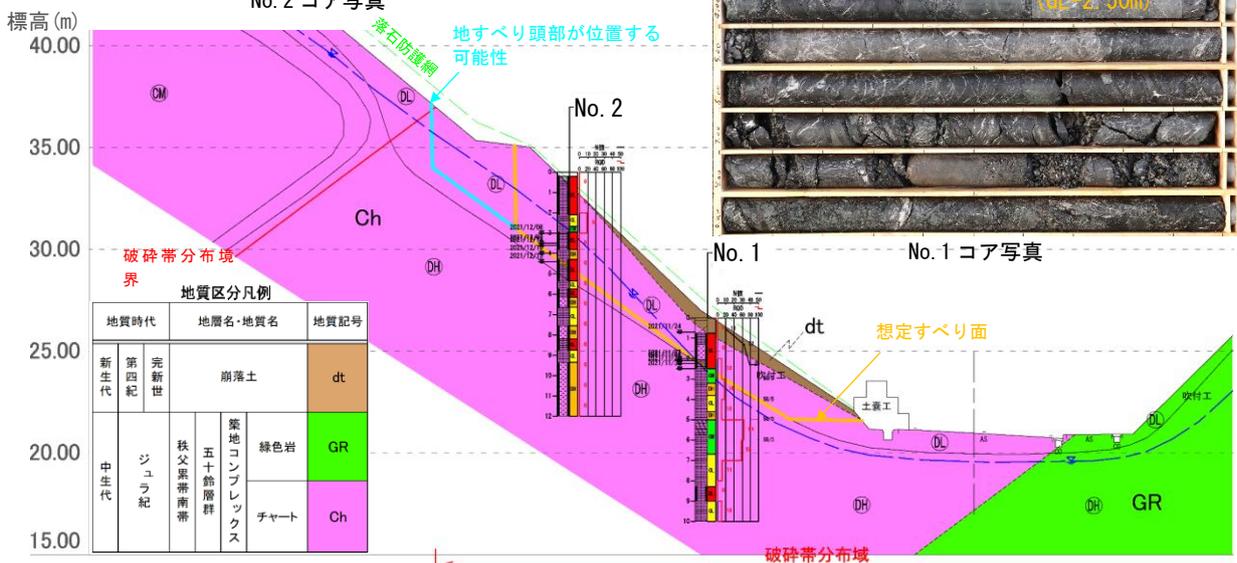
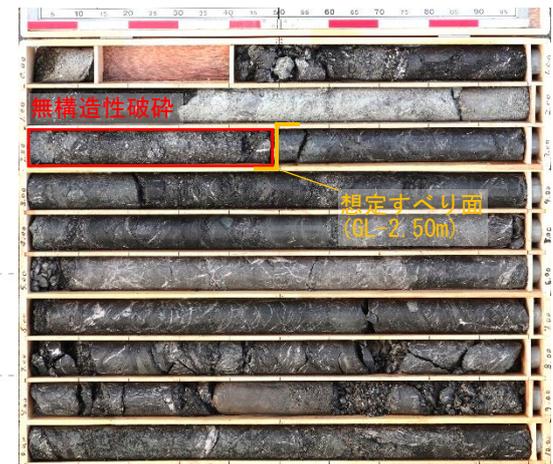
図-4 地質推定断面図, 調査地点コア写真

- ・破碎帯分布域に位置し、不安定化しやすい。
- ・切土による応力開放により、緩み域が拡大し、風化進行を助長し、地山強度が低下した。
- ・地下水位が上昇しやすい水理構造であった。

- ・大雨に伴う地下水(間隙水圧)の上昇により不安定化し、滑動した。

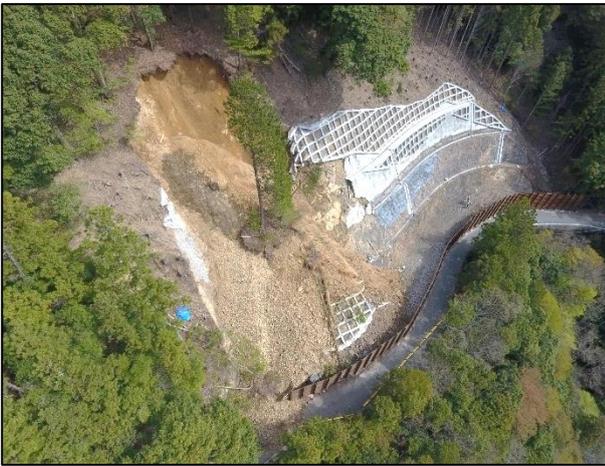
写真-1 長大崩壊斜面の崩壊状況

被災箇所は、世界遺産「高野山」と橋本市を結ぶ一般国道の道路改良区間である。令和5年4月13日19時頃、法面对策工事の施工区間において、幅約30~40m、高さ約40mにわたり斜面崩壊が発生した。この崩壊に伴い、工事車両進入路の仮設防護柵の無い箇所から崩土が現道に流出し、一部区間で期間通行止めとなった。また、崩壊が夜間であったため一般交通も少なく、工事作業従事者も不在であったため、人的な被害は発生しなかった。

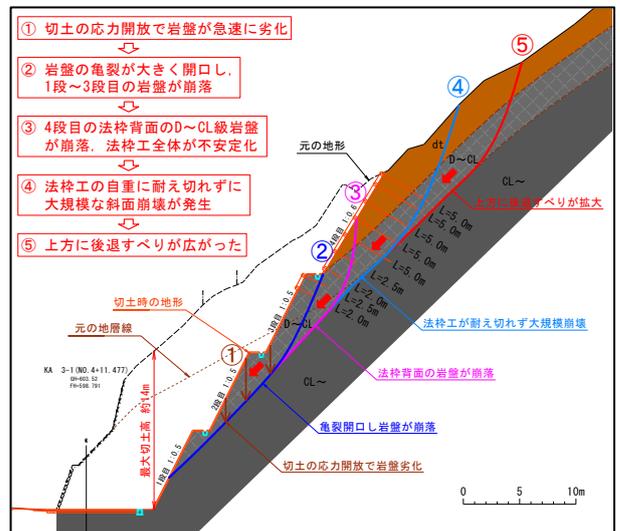
図-3 本現場での崩壊のメカニズム

2 段目の吹付け準備を行っている際に、14m を超える切土の応力解放と1週間前の降雨の影響(スレーキング)で岩盤の亀裂が大きく開口し、1 段目~3 段目の岩盤がバラバラと下に崩落した。その後、切土時に確認された「高角な流れ盤」となる 4 段目の法枠背面の D~CL 級岩盤がボロボロと下方に崩落し、法枠工が不安定化した。そして法枠工の自重に耐え切れずに大規模な斜面崩壊が発生し、上方に後退すべりが拡大したと推察される。

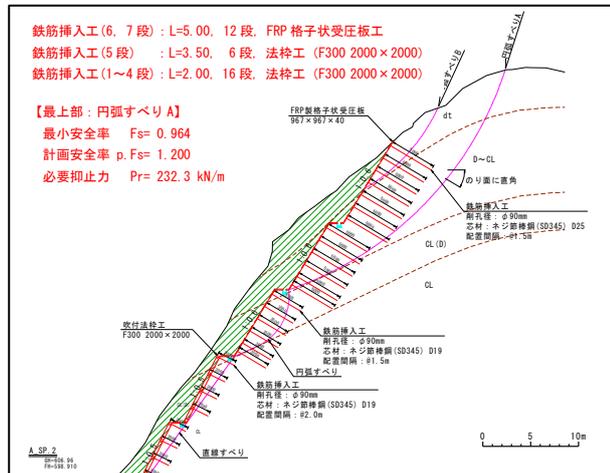
図-5 崩壊斜面对策の標準断面図

安定解析を行う際、崩壊部測線である「最大法高測線 A_SP.2 と、BV-7 通過測線 A_NO.1+3.65, BV-6 通過測線 A_NO.1+10.00」で、崩積土(dt)と D～CL 級岩盤の粘着力 C をそれぞれ逆算し、このうちの低い値を採用すると、安全率が 1.00 を下回ることから高い粘着力を採用した。

当法面の崩壊斜面は、図-4の測線 NO.3～NO.5 区間の延長約 40m で、崩壊状況から法枠工単独で抑制できない「のり肩からのり尻に及ぶような崩壊や崩壊深さを超える崩壊」が予想された。そのため、崩壊斜面对策として抑止工の鉄筋挿入工とアンカー工を比較検討し、経済性、施工性、安全性で最も優れている工法である「鉄筋挿入工+上部受圧板工、下部法枠工」の対策工を採用した。

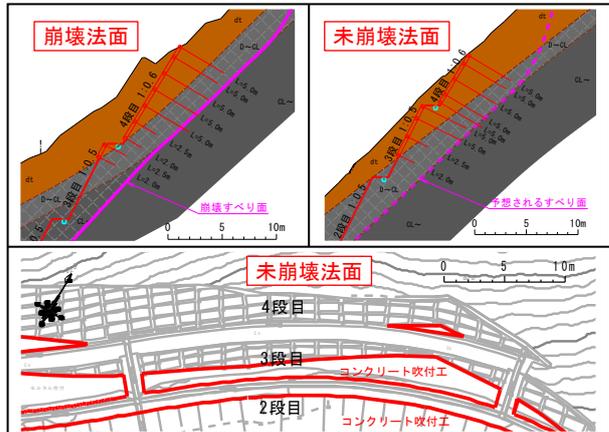
図-6 崩壊法面と未崩壊法面の断面図比較と吹付部

崩壊箇所では、D～CL 級岩盤ですべりが発生していることから、D～CL 級岩盤下部層の CL 級以上の岩盤まで鉄筋挿入工を十分に挿入する必要がある。未崩壊斜面の測線では、鉄筋が「CL 級以上の岩盤」に十分挿入されていないので、鉄筋挿入工での補強が必要である。また、上段 F300 法枠工下部にあるコンクリート吹付工部には、鉄筋挿入工と F300 法枠工の追加施工が必要である。

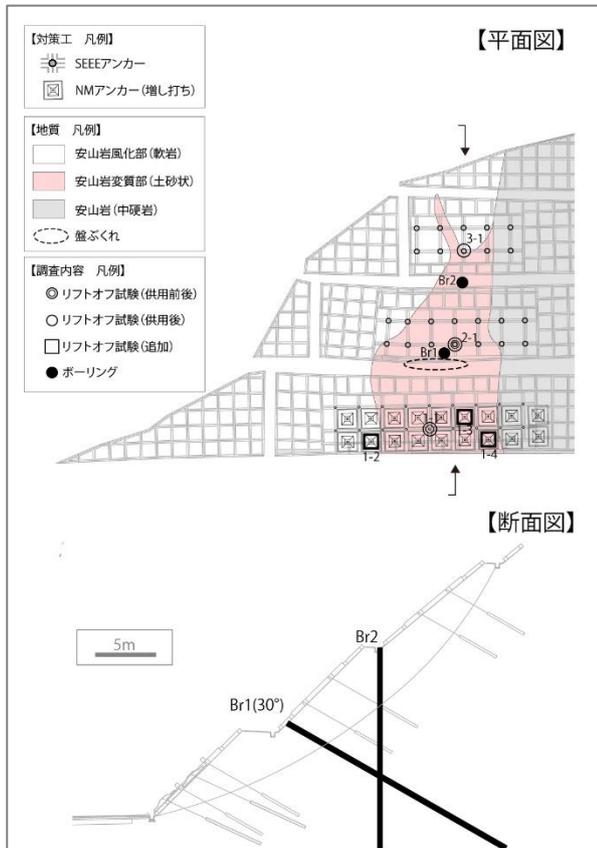
図-1 切土斜面の地質状況と調査概要図

対象の切土は、施工中に変質を被る安山岩部で盤ぶくれが発生しており、盤ぶくれによる斜面崩壊を抑止するため、SEEE アンカー工による対策が行われた。しかし、その後も変状の進行が認められ、アンカーリフトオフ試験によりアンカー荷重の増大が確認されたことから、耐酸性・耐熱性に優れる NM アンカー工の増し打ちが実施された (図-1)。

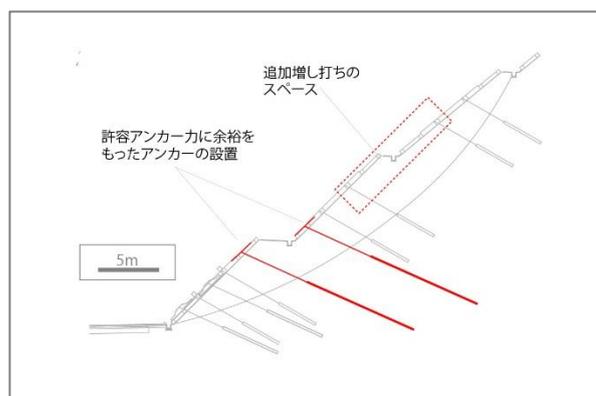
図-3 調査概要図

切土斜面の変状とアンカー工の過緊張は、本調査解析の結果、スメクタイトを含む膨張性粘土の含有とその膨張変化による地盤の盤ぶくれが要因であることが判明した。

以上を考慮し、法面安定化対策として既存対策工のグラウンドアンカー工を生かしたアンカーの増し打ちを提案した。増し打ちアンカーは、膨張圧の増加にも対応した許容アンカー力に余裕をもったアンカーの設置、さらなる増し打ちが必要になる可能性も考慮した追加対策を行なえる余地を残したものとした(図-3)。
