強風化花崗岩地域で発生した斜面崩壊と調査の一例

大日本ダイヤコンサルタント株式会社 ○飯田 貴宏, 江口 欣也, 田中 昭好, 藤田 雅也

転石及び浮石が広域に分布する急傾斜面での地質調査・対策工検討事例

新第三紀層凝灰岩において発生した切土のり面崩壊の変状要因の考察

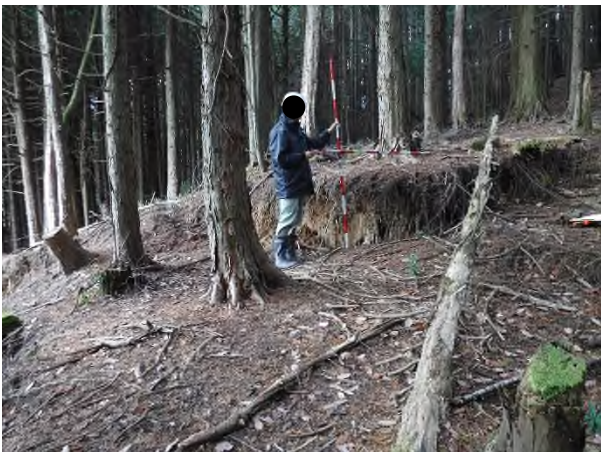
写真-1 調査地の段差地形

地表踏査の結果、明瞭な亀裂および段差地形が認められ（写真-1）、地すべりブロックが抽出された。

抽出された地すべりブロックは幅約30m、長さ約30mである。一般的にすべり面の深さは幅の1/7~1/10となる¹⁾ことが知られている²⁾ことから、本調査地のすべり面の深さは、4~5mと推定される。

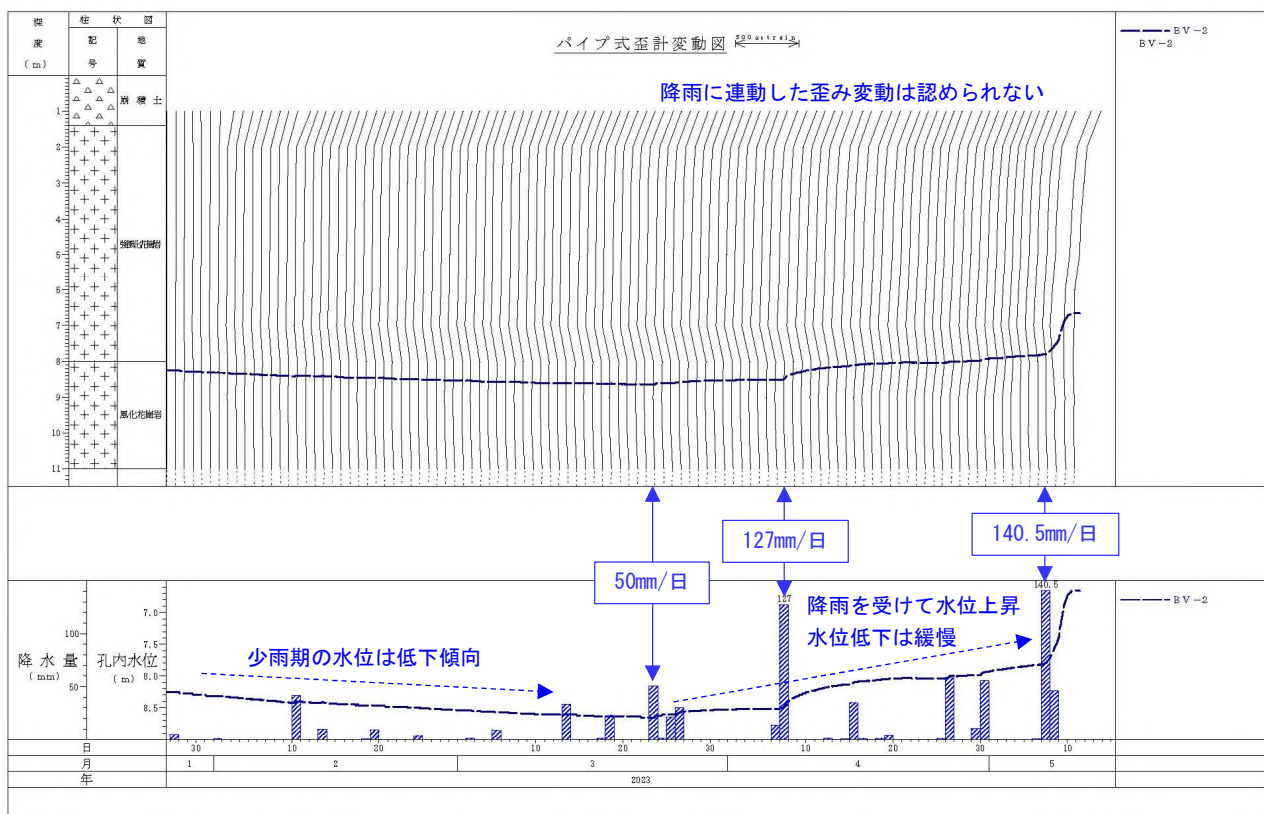
図-1 BV-2の地下水位およびパイプ式歪観測結果²⁾

観測期間は令和5年1月26日~5月11日である。観測結果の一例として、BV-2の観測結果を示す（図-1）。

1~3月は降雨に対する反応が不明瞭で、各孔ともに50mm/日の降雨に対しても水位は一時的に0.01~0.05m上昇する程度であり、3月の下旬まで水位は低下の傾向を示す。

ただし、3月23日の50.5mm/日の降雨以降、水位は上昇傾向を示し、5月7日の140.5mm/日の降雨に対して、各孔で0.83~1.16m上昇が確認された。

また、上昇した水位の低下速度が遅いことが確認され、透水性の悪い地山であることを示すと考えられる。

観測の結果、全深度で潜在変動(100 μ S/月)未満の値であった。また、観測時に実施した目視点検では構造物の変状に目立った変化は認められない。したがって、観測期間中に地すべり変動は発生していないと判断した。

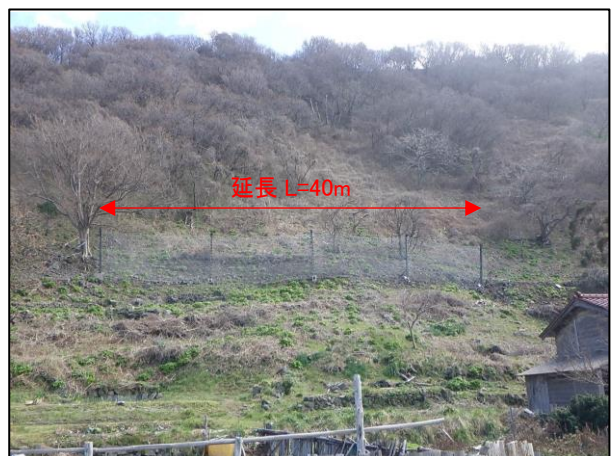
写真-4 高エネルギー吸収型落石防護柵工施工状況

2024年5月現在では、設計を実施した高エネルギー吸収型落石防護柵工（総延長240m）のうち延長40mの施工が完了している（写真-4）。残区間の工事にも既に発注されており、集落住民の安全を確保するため、着々と施工が進められている。

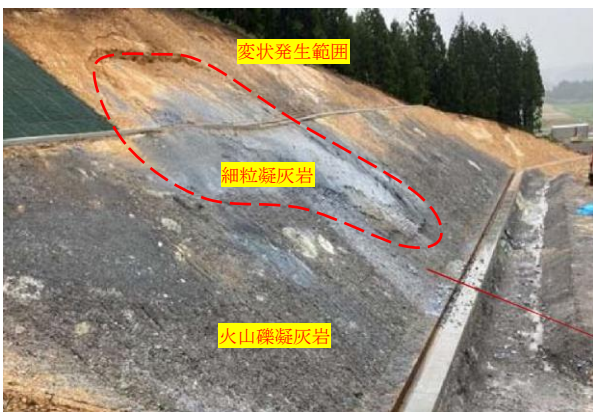
写真-1 崩壊発生前ののり面状況

当地周辺では、図-1に示すように崩壊発生当日のR4.6.27は未明から午後にかけて、最大時間雨量20mm、日雨量約90mmの豪雨を観測しており、崩壊の直前には写真-1に示す通り上部で亀裂と孕み出しが確認された。

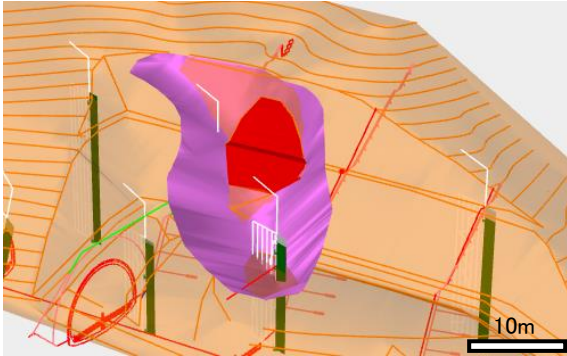
図-2 細粒凝灰岩の分布範囲

今回のボーリング調査および現地踏査結果と、施工前の地形において変状箇所が凸状地形であることを踏まえ、細粒凝灰岩は、崩壊箇所の近傍に限定的に存在していることを確認した(図-2 参照)。

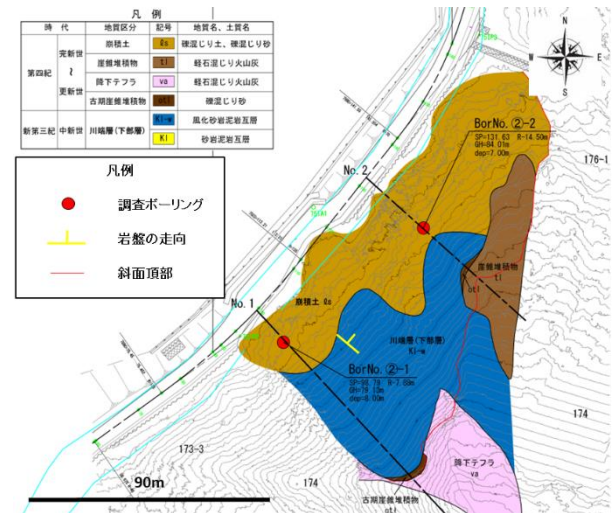
図-2 地表地質踏査図

被災斜面は似湾川左岸に位置する北西向きの斜面で、似湾川のかつての攻撃斜面となる。斜面頂部で古期崖錐堆積物及び火山灰層の露頭を確認した(図-2, 写真-1)。

また、斜面頂部で火山灰層がオーバーハング状に不安定な状態で残存していた。

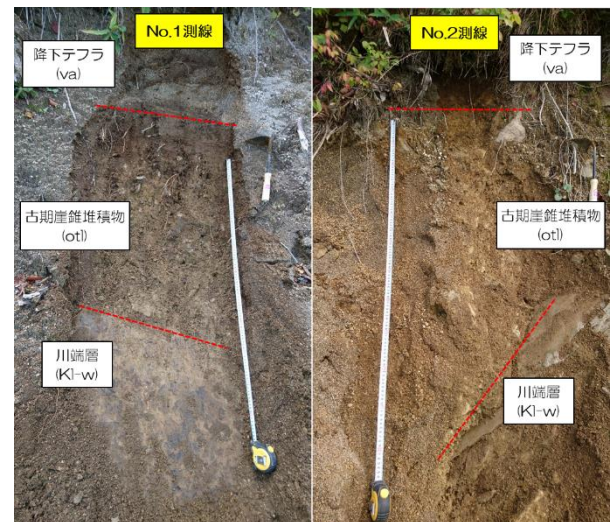
写真-1 斜面頂部で確認した露頭

古期崖錐堆積物は火山灰層が降下するより以前に崩壊を受けて堆積したと想定される。火山灰層は、主として樽前火山起源(Ta-d)の軽石層を含む火山灰層が分布するとされる¹⁾。

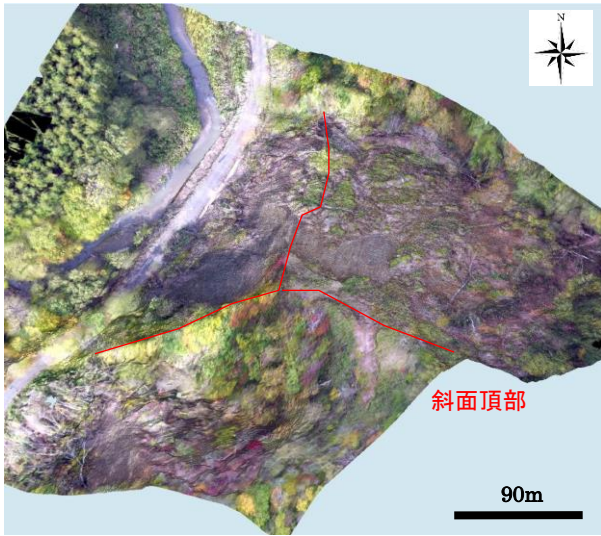
図-3 被災斜面の三次元モデル

斜面崩壊した北斜面と西斜面を比べると、西斜面は急傾斜面であることが分かる(図-3)。西斜面の斜面頂部では土砂が不安定な状態で残存している。また、北斜面の末端部は沢地形であることが分かる。

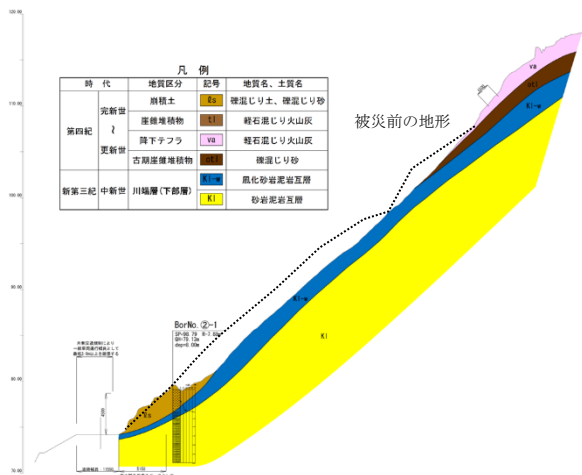
図-4 地質断面図(No.1測線)

- ①斜面前面が攻撃斜面となり河川浸食を受けた
- ②平成28年8月の北海道豪雨災害の影響で崩壊しやすい地盤の形成
- ③未固結で不安定な土質(崖錐堆積物, 火山灰層)が急崖斜面上で基盤岩を覆っていた

被災前の空中写真判読を行うと、平成28年9月に北斜面で僅かに山肌の露出が認められた。平成28年8月に北海道道東を中心に3つの台風及び大雨の影響で土砂災害が発生した。胆振東部地方も影響を受けたと想定され、当該被災斜面は町道まで被災しなかったものの、斜面が不安定化していたと考えられる。

北海道胆振東部地震の発生が直接的な誘因となって斜面崩壊したと考えられる(図-4)。

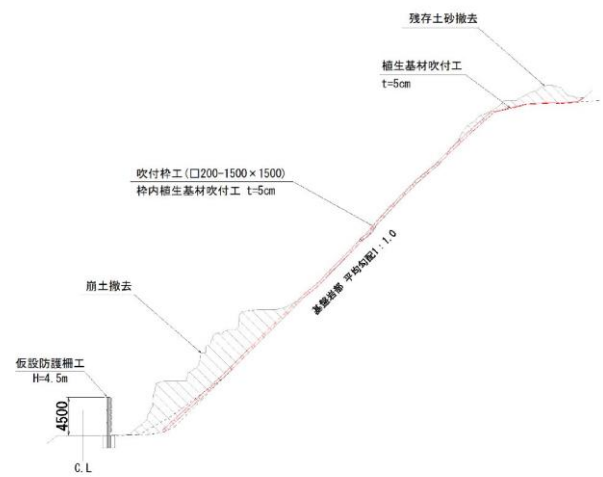
図-5 対策工模式図

北海道胆振東部地震の斜面崩壊では、崩積土のほとんどが町道に崩落しているが、斜面頂部に不安定土塊である土砂が残存している状況である。将来的に地震や豪雨等の影響によって、斜面頂部の不安定土砂が崩落し、町道が再被災する恐れがあることから、斜面頂部の上方斜面も含めた不安定土砂の除去が必要であると評価した。被災斜面の対策工を以下に検討した(図-5)。

- ①斜面頂部で不安定化している土砂を撤去する(排土工)。
- ②土砂撤去後は、露岩の風化・浸食防止対策として、緑化基礎工(吹付枠工)と緑化工(植生基材吹付工)による法面保護を行う。
