樋管函体の貫通クラックから析出する錆汁とその発生要因について

川崎地質株式会社 ○奥山 貴未, 佐々木 政和

既設法枠工の変状調査と、地質調査結果を反映した補修工法の検討事例

施工後 20 年が経過した鉄筋挿入工の健全度調査事例

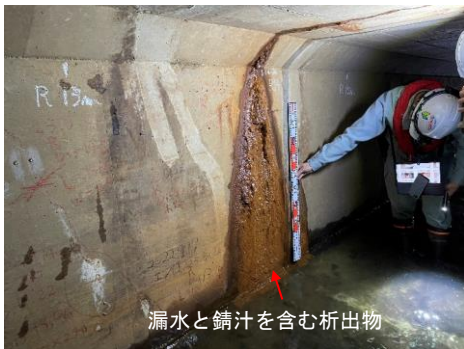
図-1 目視点検時状況写真

調査対象の樋管は、函体の内空断面1.5m×1.5m のRCボックス構造で、1978年竣工であるが、平成10年頃に川表側に函体を継足し、ゲートを前出しする改築が行われている。目視点検により函体中央部に漏水を伴う貫通クラックが複数確認され、大量の錆汁を伴う析出物が確認された(図-1)。

樋管詳細点検は目視点検を原則として劣化を確認し、診断した上で補修設計に反映する。東北地整では7段階の健全度評価が設けられており、C1以上は補修するという管理水準を設定している(表-1)。本施設では函体内のクラックから錆汁を伴う析出物が大量に析出しており、目視による健全度評価では判定のランクアップを考慮してC4となった。もし内部鉄筋が腐食して構造耐力への影響が懸念されるような場合はDとなるような状況である。

補修設計としては、鋼材の状態は悪くないものの、放置して環境の変化等によって腐食が進行する恐れもあることから、貫通クラックを補修する設計を実施した。漏

水を伴うため手引き（案）²⁾に準拠して高圧注入工法（A）を採用し、補修設計を実施した。

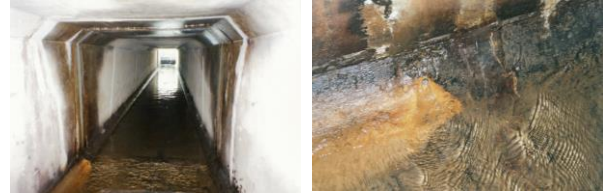
図-2 平成10年頃のクラックと漏水状況

既往の資料を収集したところ、平成10年度の補修設計報告書では、漏水を伴うクラックは確認していたが、構造物への影響は少ないと判断されていた。当時の写真を見る限り、析出物はなく、漏水はあくまで清水であった(図-2)。また、改築・補修後の状況としては、平成30年度、令和2年度に樋管直上を除いて、川裏側に拡幅盛土が実施されている状況である。

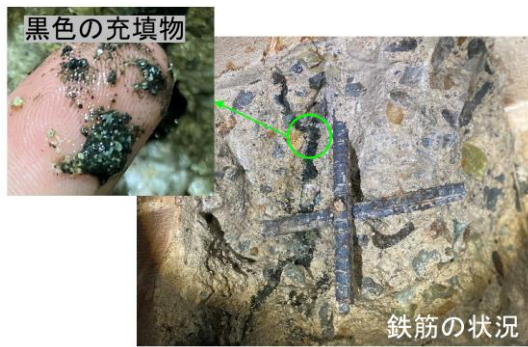
図-3 はつり調査によるクラック部の状態確認
(クラックに黒色の充填物があり、鋼材の腐食程度は軽微)

はつり調査では、図-3のようにクラックに沿って細砂のような黒色の充填物が確認された。常時漏水も確認され、直接確認はできないものの、クラックは背面側まで貫通していると考えられる。鉄筋は腐食が進行していることが想定されていたが、はつり調査で確認した鉄筋の

状態は、破断や断面欠損は見られず、点錆程度と比較的健全なものであった。

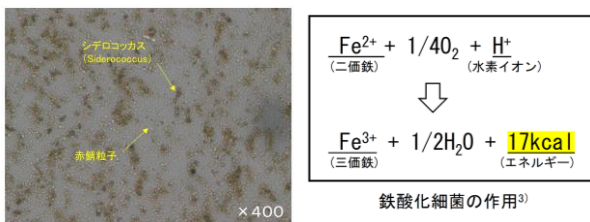
図-4 錆汁の顕微鏡写真(×400)と鉄酸化細菌の作用

採取した析出物を顕微鏡で観察したところ、大量の鉄酸化細菌（鉄バクテリア）が生育していることが明らかになった（図-4）。鉄酸化細菌とは、二価鉄を三価鉄に酸化し、体内に沈積させる細菌の総称である。細菌はその時発生するエネルギーを利用して育成する³⁾。今回確認されたシデロコッカス（Siderococcus）は、地下水や湖沼の底泥に分布し、底泥表面に黄赤色の層をなして大量に繁殖し、管内や導水路の壁面に繁殖して赤水や鉄錆状のもろい沈殿物を作る性質がある。

錆汁は二価鉄（溶解性）を含んだ地下水がクラックから漏出し、空気に当たって酸化されて赤褐色の沈殿物を生成したものと考えられる。函体内の内部鉄筋の腐食グレードが低かったのは、鉄酸化細菌が鉄筋（Fe）を酸化するよりも、地下水に含まれる鉄イオン（Fe²⁺）を酸化させる（錆びさせる）方が効率的であったこと、クラック内部の充填物が黒色を呈していたことも、おそらく鉄酸化細菌の爆発的な繁殖により、クラック内部が還元的な環境になっており、鉄筋の腐食が抑制されていた可能性が考えられる（図-5）。

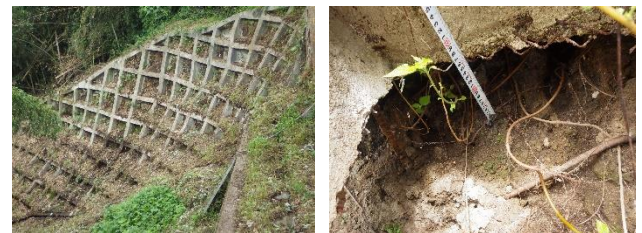
点検の結果、枠材に目立った損傷は認められない一方で、枠内の厚層基材、ラス網が劣化・喪失しており、枠材背面及び枠内の土砂流出が確認された。背面空洞は最大で深さが25cmに達し、一部で法枠の主アンカーが露出する。以上より、法面保護機能が低下するものと推定された。

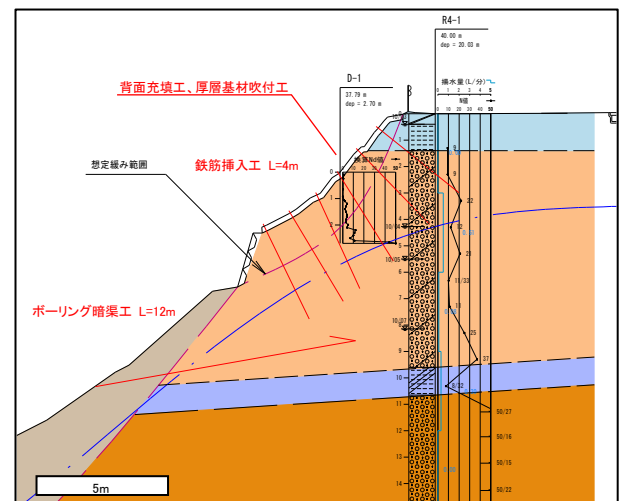
図-4 第1工区対策工断面図

第1工区における地山の緩み深度は2.1mと大きく、表層崩壊が生じた場合「法枠工」単独では適応できない。よって、切土により安定勾配を確保するか、抑止工の併用を検討した。対策方針として①安定勾配による切土工、②法枠工+鉄筋挿入工による更新、③鉄筋挿入工+背面充填工(既設法枠工を受圧構造物として使用)の3案で比較検討を行い、③鉄筋挿入工+背面充填工を対象法面において最適な対策工法として選定した。なお、既設法枠工はF200と断面が小さいことから、可能な限り削孔径が小さい工法を選択することが望ましいと考え、削孔径φ50mmの自穿孔式鉄筋挿入工を採用した。

第1工区、第2工区の背面空洞箇所については、既存の事例³⁾を参考に、背面空洞に改良土等を吹き付けて充填し、枠内は厚層基材吹付により機能回復を図る方針とした。その他、ボーリング暗渠工による地下水排除や、水抜パイプによる枠内湧水の個別処理を提案した。

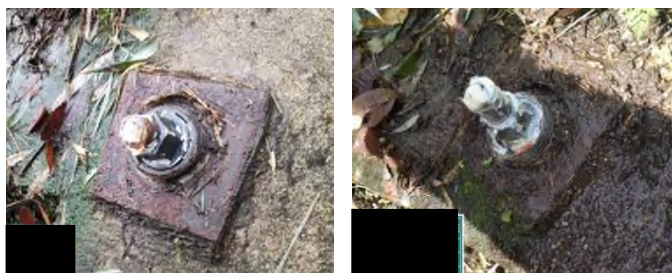
調査の結果、補強材や頭部定着材のぐらつき・抜け出しなど、抑止力の低下を推定させる変状は認められなかった（変状レベル a）。しかし、ほとんどの鉄筋挿入工において、頭部定着材の腐食と防錆油の劣化を確認した（変状レベル b～c）。特に、湧水付近ではこれらの腐食・劣化が著しく補強材の腐食も認められた（変状レベル c～d）。

写真-2 変状レベル d 相当の鉄筋挿入工
著しい腐食（錆）と防錆油の劣化・流出を確認した

そこで、湧水の処理と防錆油の再注入等の腐食対策を行い、施設の長寿命化を図ることとした。

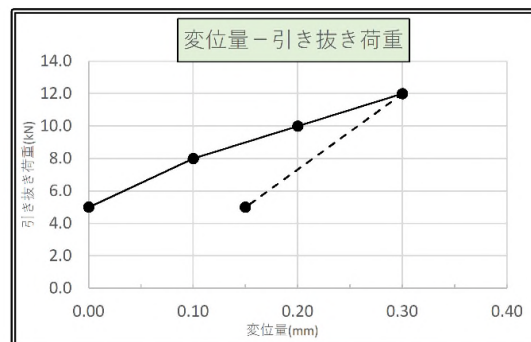
図-3 変位量-引き抜き荷重曲線

安定な推移（最大荷重時でも変位が継続する、変位が直線的でないなど）は認められなかった。

このことから、当地の鉄筋挿入工は設計時の引き抜き荷重を満たす状態であると評価した。

引き抜き荷重と変位量に一定の相関があり、最大計画荷重時にも補強材の引き抜けは生じなかった

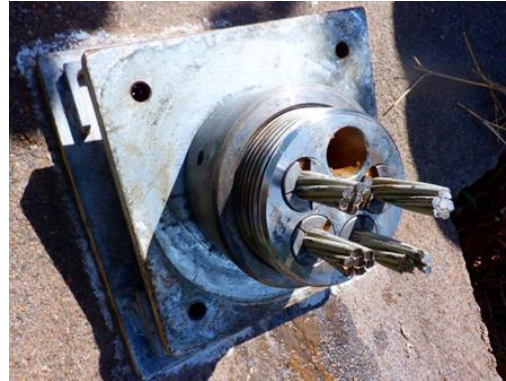
図1 アンカー頭部の錆状況

健全度調査の結果、本施設はテンドン余長部、定着具・支圧板に全体的に錆が認められたものの、著しく健全性を損なっている箇所は確認されなかったため、部分的な部材交換・補修対策が妥当と判断された。アンカー頭部については錆等で劣化した頭部部材を交換する頭部補修工が計画された。アンカーは引張材の一端を地盤内で定着させ、引張材に緊張力を導入し、反対側を地表で固定することで、斜面崩壊等に対して締め付け効果及び引き留め効果を期待した構造物である。よって頭部補修工ではアンカー緊張力を除荷してから頭部部材の交換作業をし、交換後に再緊張させる必要がある。ここで再緊張荷重を設定する際、一般的には施工当時のしゅん工図書や設計資料を参考にすることが本業務ではそれらが不足しており、施工時に導入した緊張力が分からないという条件があった。また全アンカー数の20%相当でリフトオフ試験を実施したところ、通常リフトオフ試験ではリラクゼーションに伴うアンカー鋼材許容値に対する荷重の低下が見られるが、本業務ではリフトオフ荷重（残存荷重）のばらつきが大きい結果となった。以上から本業務では施工時に導入した緊張力が分からない条件で再緊張定着荷重をどのように設定するかが課題であった。

本発表ではアンカー付き法枠施設の健全度調査結果を基にした健全性評価・補修補強方法検討業務において、施工当時の設計資料が十分に現存しないアンカー施設について頭部部材交換に伴う除荷・再緊張荷重の設定方法を検討した事例を紹介した。(1)維持性能試験の結果(2)外観調査の結果(3)想定されるアンカーの効果(4)地質状況の4項目を根拠に「定着時緊張力を $F_s=1.1$ 程度以上となるように設定するケース」に相当すると判断した。また全アンカー数の20%相当でのリフトオフ試験結果であるもののリフトオフ荷重平均は設計アンカー力の約50%であった。よって対策前の安全率を $F_s=1.0$ 、対策後の計画安全率を $F_{sp}=1.2$ と仮定した場合、 $F_s=1.1$ となるアンカー緊張力=設計アンカー力 ($T_d=279.2\text{kN}$) $\times 50\%=139.6\text{kN}$ を再緊張荷重に設定した。

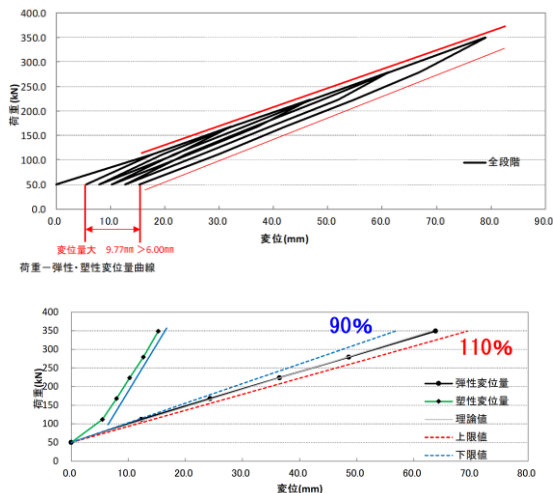
図3 維持性能試験の結果例

維持性能確認とは荷重と変位量の関係からテンドンの引張強さやアンカーの引抜力、拘束力が設計アンカー力以上に確保されているかなどの健全性を確認する試験である。5段階の多サイクル方式で荷重をかけ、荷重-変位曲線、弾性・塑性変位曲線を作成するものである。維持性能確認試験を実施した全アンカーで塑性変位差は正常値(6.0mm)を若干超過する値が認められたものの、最大試

験荷重での荷重保持を確認でき、弾性変位曲線は理論伸び量の±10%の内の規定値に収まり、弾性変位曲線にも折れは認められず、アンカーの再緊張・定着に問題ないと評価できた。
