# 令和5年6月豪雨により和歌山県北部で発生した河川災害の概要報告

株式会社タニガキ建工 ○谷垣 嘉基, 谷垣 勝久, 田和 照大

# 河川護岸に接する道路の路面陥没発生要因の推定事例

大日本ダイヤコンサルタント株式会社 ○鍵山 昌伯, 春口 孝之, 泉水 友裕

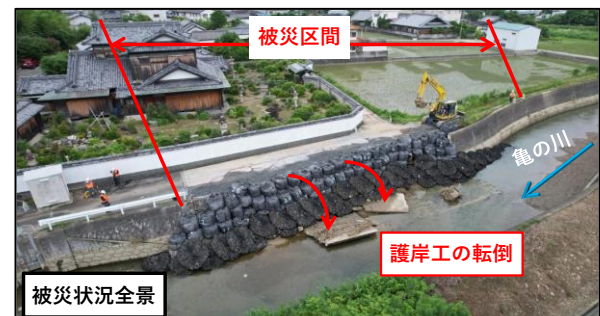
1工区は直線区間の高さ約4mの護岸工(コンクリートブロック積)が、右岸側約41mにわたり被災した。被災の形態としては、「コンクリートブロックの河川側への転倒(下流側約25m)」、「護岸工の背面土砂及び管理用道路の流出(残る上流側約16m)」が確認された。

被災の原因は、溢水により護岸工の背面へ河川水が浸透し、その後、護岸工背面に残留水圧が作用することでコンクリートブロックが転倒したものと考えられる。

写真-1 1工区の被災状況(1)

なお、現地調査時には次回出水時に背後地や健全な護岸がさらに被災しないよう、応急対策工事(大型土のう工及び袋詰め玉石工)が施工されていた。

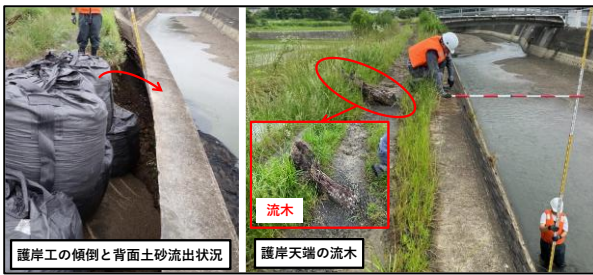
被災区間の上流端付近の管理用道路上に流木を確認したことや、近隣住民からの情報提供などから、被災区間より上流側において水位が護岸高を超過し、護岸工の背後地へ溢水したと考えられる。

写真-2 1工区の被災状況(2)

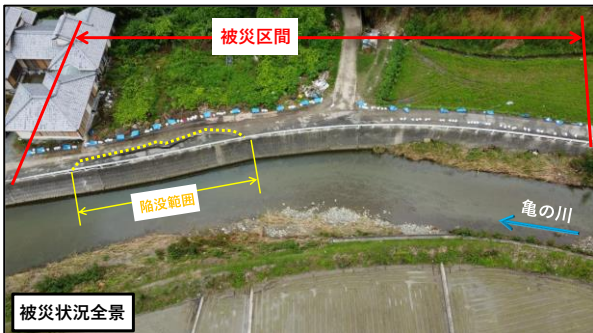
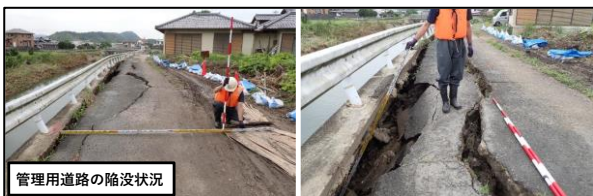
2工区は湾曲区間の高さ約4mの護岸工（コンクリートブロック積）が、右岸側約80mにわたり被災した。被災の形態は、「管理用道路のひび割れ（被災全長）」「管理用道路の陥没及び護岸裏込め土砂の流出（下流側約50m）」が確認された。また、被災区間のコンクリートブロックについては、裏込め土砂が流出していたものの、亀裂や傾倒、基礎部の空洞などの変状は確認されなかった。

被災の原因は、水衝部での護岸基礎周辺の河床の局所洗堀と、溢水後の河川水位低下時の護岸背面に作用する残留水圧により、洗堀された護岸基礎下部から裏込め土砂が流出し、管理用道路の陥没が発生したと考えられる。

ただし、現地調査時には護岸基礎部の浮き等は確認できなかったため、護岸基礎部付近は水位低下による流速減少時に土砂により埋そくしたものと考えられる。

写真-3 2工区の被災状況

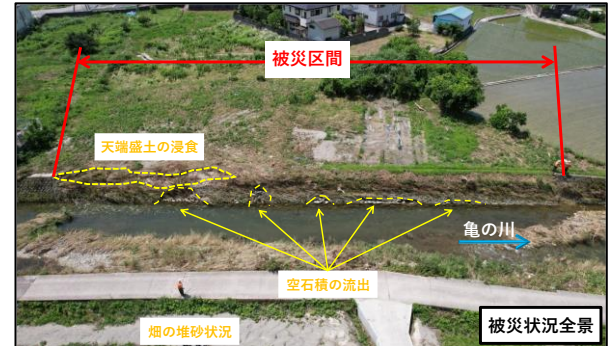
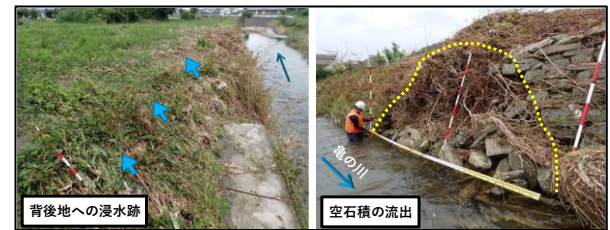
3工区は固定堰の下流側に位置する直線区間となっており、上下流側をコンクリートブロック積工に挟まれた高さ約3mの護岸工（空石積）が左岸側約60mにわたり被災した。被災の形態は、「空石積護岸の流出（5ヵ所）」、「護岸天端盛土の浸食（上流側約20m）」が確認された。

被災原因は、「側方侵食による空石積の流出」、「河川内の土砂堆積による河道の左岸側への偏り」、「護岸工背後地への溢水」により一部の空石積護岸の流出及び上流側での護岸天端盛土の浸食が発生したと考えられる。

写真-4 3工区の被災状況

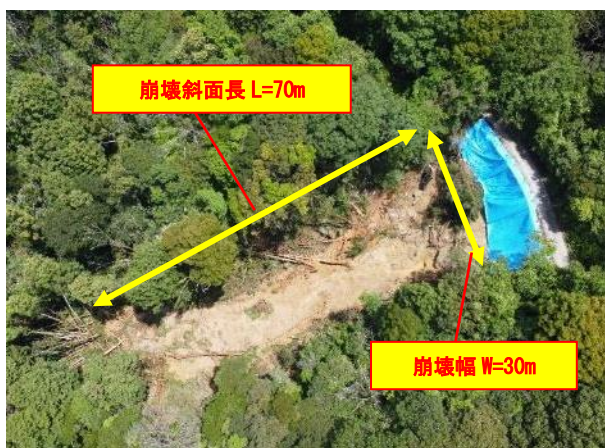
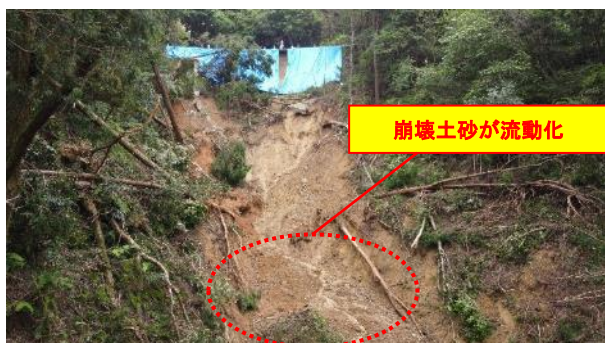
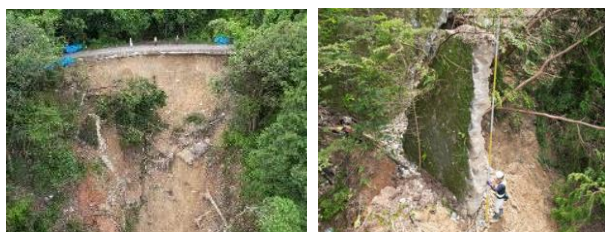
6月の記録的な降雨により林道路側が崩壊した。練石積は損壊し、道路路肩はオーバーハングしている。被災地は北向き斜面で崩壊が発生しており、崩壊幅は最大で30m程度、崩壊斜面長は70m程度である。崩壊の背後斜面には崩壊に伴う亀裂等の変状は確認されなかった。また、斜面下部には、崩壊土砂が流動化しており、崩壊地上部には湧水が一部で認められる。

山側にはコンクリート側溝が道路沿いに設けられているが、側溝には土砂が堆積している・排水機能が全く発揮されていない。

写真-1 別院地区の被災状況

別院地区においては、道路沿いの側溝が排水機能を発揮しておらず、本来、側溝を流れる水が道路沿いに集まり崩壊地内へと流下したことが崩壊の主な誘因であると考えられる。

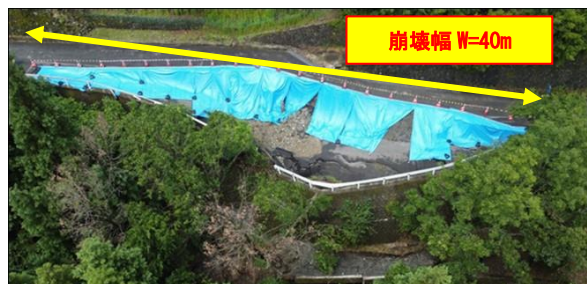
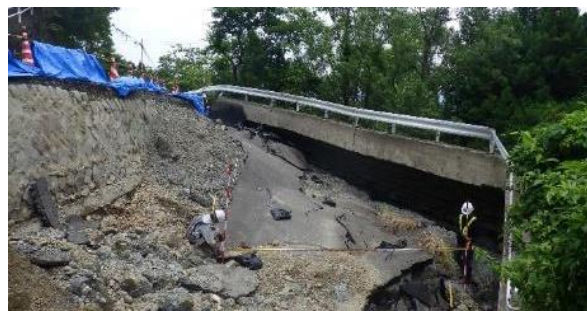
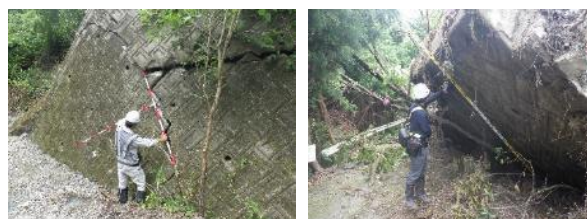
令和5年6月2日未明、紀美野町上ヶ井地区の主要地方道の谷側路側が崩壊し、路側擁壁やガードレールも損壊したため、全面通行止めとなった。アスファルト舗装には、何度もオーバーレイ舗装で修復された箇所が認められる。崩壊は北東向き斜面で発生しており、崩壊幅は40m程度、崩壊延長は30m程度である。被災地は緩斜面の集水地形で、非常に水が豊富である。斜面下方は旧稲作地で下部は湿地となっている。また、過年度資料で被災地では平成23年度に地すべり変動が確認されていた経緯を有していることが判明した。当時は被災地と隣接している工区で地すべり対策が行われているが、被災地では、地すべり変動が非常に緩慢なため、地すべり対策が未対策であった。今回の崩壊発生の素因の一つに「地すべり」が想定されるため、地すべり調査に着手した。現地調査を行い、地すべりブロック推定し、頭部、側部、ブロック内に地表伸縮計を設置し、調査ボーリングを4ヶ所で行った・なおブロック末端部には、表層崩壊跡が認められ、湧水が確認される。

写真-2 上ヶ井地区の被災状況

上ヶ井地区では、過去に地すべり変動が確認されていたが、未対策であった。地下水や表流水により、ブロック末端部が浸食されたことにより崩壊し、これに追随する形で、道路路側も崩壊したと考えられる。上記の崩壊により、沈静化していた地すべりが滑動を始めたと想定される。

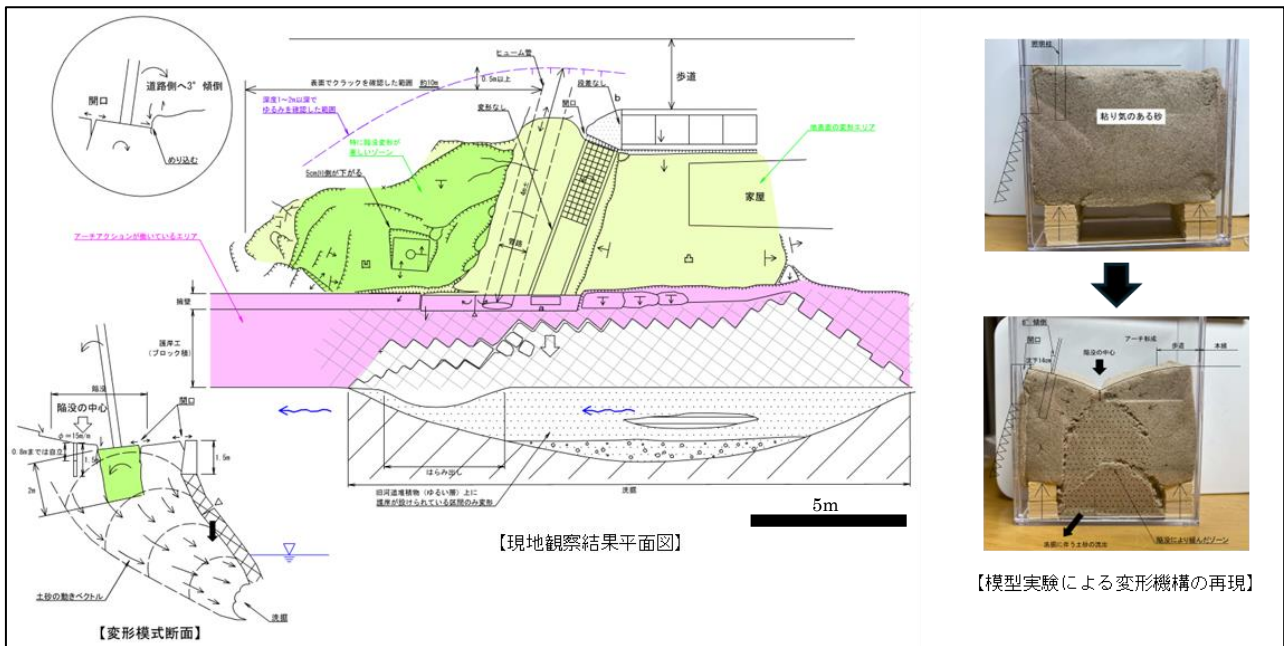
図-3 現地観察結果概要

現地観察の結果を図-3に示す。陥没エリア内に設置されている照明柱は、道路側に3°傾倒している。照明柱基礎部の川側に亀裂は開口しており、道路側はアスファルトにめり込んでいることから、道路側に陥没の中心がある。道路川側は護岸となっており、護岸天端より道路側は約14cm沈下している。

護岸には、図-3に示すようにアーチ状の亀裂が形成されている。ブロック積の上には、直高0.5~1.0m程度の擁壁が設置されている。現地観察では、護岸下端付近に空洞を複数箇所確認していることから、護岸の変形は、洗掘に伴うものと判断する。これに対し、亀裂の上位のブロック積および擁壁に変形はほとんど無く、アーチ状の開口亀裂が発達している。この形状から、護岸上部は一体としてアーチアクションを示していると判断する。

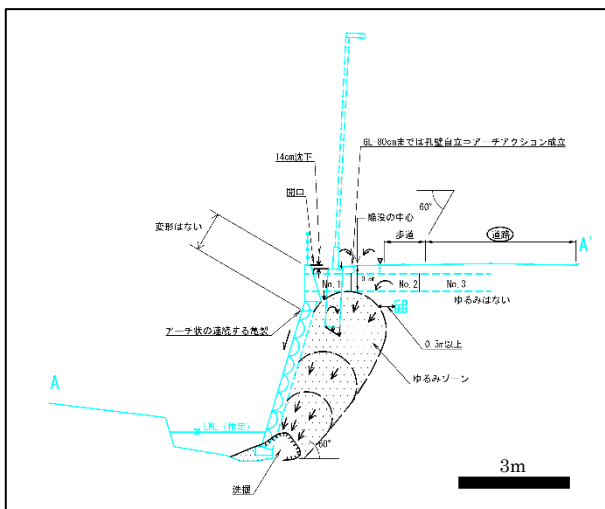
図-4 変形機構概要

護岸の洗掘により護岸背面の沈下が発生し、敷設されていた横断管と水路に破断が生じ、中を流下していた雨水が継ぎ目から護岸背面に供給された。この結果、洗掘に起因する陥没に加えて、横断管や水路からの漏水により、照明柱基礎部の土砂が流出し、基礎部に空洞の形成あるいは、ゆるみゾーンが形成されやすい状況となった。

照明柱の変形は、次のような因果関係で生じた。護岸の洗掘、護岸背後の変形→水路や横断管の変形→破断した継ぎ目からの漏水→空洞の形成→陥没の形成→照明柱の傾倒。このように、護岸の変形は護岸の洗掘が要因と判断される。照明柱の基礎は2m あることから、道路側への傾倒は、基礎部の底面(深度2m以深)以深のゆるみが影響していると判断される。照明柱より道路側の亀裂は、亀裂を境に相対的に川側が落ちていることから、陥没の中心は、照明柱の道路側と推定する。

車道部には、空洞およびゆるみゾーンはなく健全と判断している。護岸の洗掘に伴うゆるみが、地表面近くまで到達し、表面の陥没、照明柱の傾倒を引きおこしている。現状は、護岸の洗掘に伴い、護岸下端付近が解放された状態にあり、仮に陥没部分に土砂を投入しても、洗掘部から土砂が抜け出す可能性が高い。そのため、本対策としては護岸の洗掘部分を根つぎし、土砂の流出がなくなったのち、護岸背後の陥没エリアの処理を行うことを提案した。また、応急対策としては護岸前面に大型土嚢を設置および表層の亀裂等から地盤内への雨水の侵入を防止する措置を実施した。

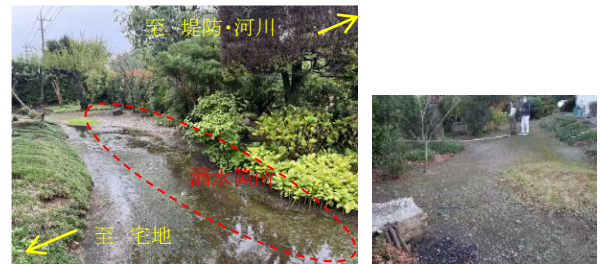
図-1 漏水発生時の状況

豪雨の翌日に堤内地側の堤防法尻周辺から漏水が発生した。漏水発生位置および状況を図-1 に示す。

漏水はゴルフボール程度の孔から白濁水を伴って湧出していった。漏水量は不明であるが、発見者からの聞き取りより相当量の水量が漏水していたと考えられる。
