新潟県上越地方における能登半島地震に起因する地すべり発生事例

株式会社興和 ○奈良 幸明, 大塚 洋之, 堀松 崇, 志太 智春

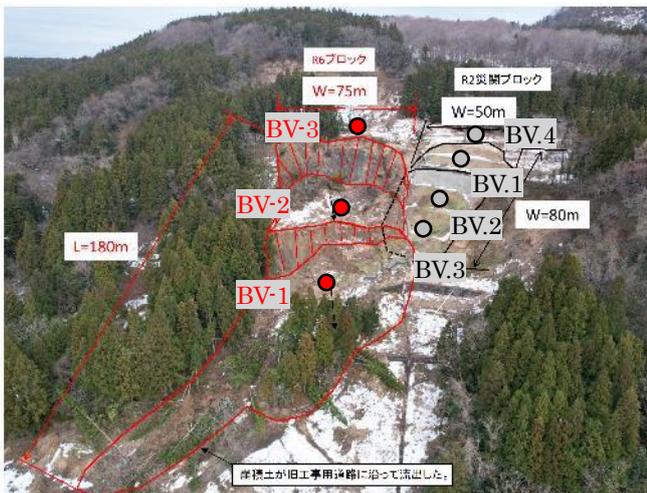
図-2 中野口地すべり全景写真

地すべりは長さ約180m、幅約80mの馬蹄形を呈し、上部ブロックと下部ブロックに区分される。上部ブロック頭部滑落崖の高さは約20mで、泥岩層が露岩している。地すべり発生当初は多量の湧水が確認され、滑落崖直下の陥没部に湛水池が形成された。下部ブロックの頭部滑落崖は高さ10mであり崩積土からなる。ブロック末端部では、泥濁化した土砂が下方に流出しており、土砂流下箇所は多数の倒木が確認された。なお、今回発生した地すべりブロック背後には、古いすべり地形が存在し、右側部には平成25年、令和2年に活動した地すべりブロックが隣接する。隣接ブロックでは地震発生時に半自動観測による地下水位観測とパイプ歪計観測が実施されていた。

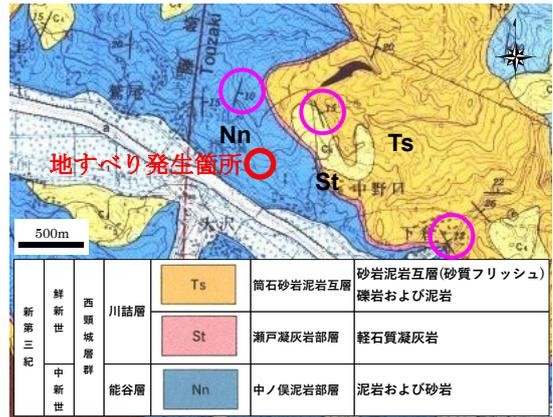
図-3 地すべり発生箇所の地質²⁾

中野口地すべり周辺は、新第三紀の堆積岩類が分布し、中新世の塊状泥岩を主体とする「中ノ俣泥岩部層」鮮新世の軽石質凝灰岩からなる「瀬戸凝灰岩部層」が分布する。また、周辺の走向傾斜より地すべり発生個所の基盤は受け盤構造となっている

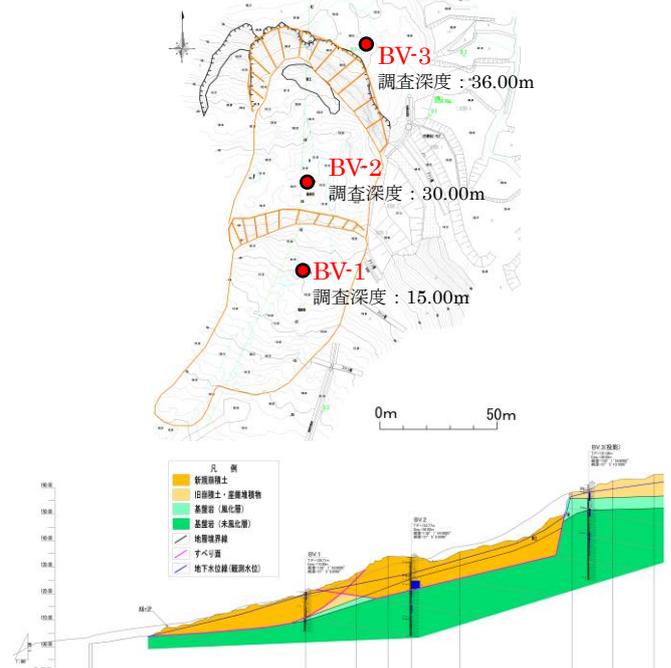
図-4 調査平面図・断面図

調査ボーリングは、上部ブロック冠頂部、上部ブロック内、下部ブロック内の3か所で実施した。調査地の地質構成は冠頂部では風化岩が4mの厚さで分布する。上部ブロックでは、基岩層の上位に風化岩が10mの厚さで分布しており、すべり面は粘土化が著しい風化岩層と未風化岩層の境界部と想定した。下部ブロックは活動により激しく擾乱を受けており、すべり面は風化岩中もしくは風化岩と崩積土の境界と想定した。

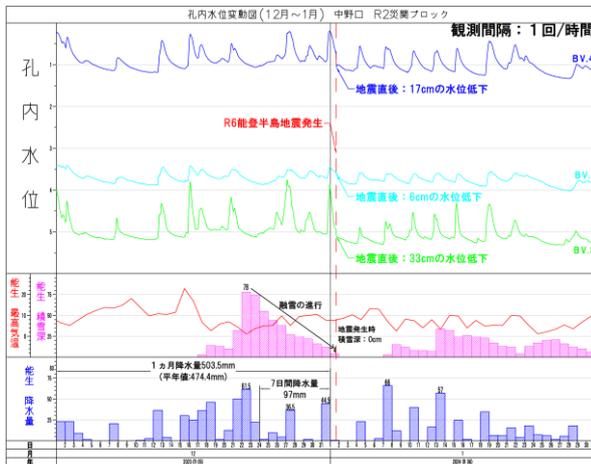
図-5 孔内水位変動図(隣接ブロック)³⁾

近隣のアメダス観測地点「能生」の雨量と積雪深、および地下水観測結果を図-5にまとめる。グラフより、12月22日に78cmあった積雪深は、その後の気温上昇と降雨により地震発生時には0cmとなっていた。地震発生前の1か月間の降水量は505mmと平年よりも多く、地震発生前の7日間降水量は97mmを示すほか、地震前日の12月31日には44.5mmの降水量を観測している

隣接ブロックの地下水位は、降雨や融雪に敏感に反応する特徴を有する。12月31日には降雨や融雪の影響により、地下水位は上昇していたが、1月1日の地震発生前からは地下水位は低下傾向にあった。地震発生直後は全孔で顕著な地下水低下を示し、地震発生前後1時間での水位変動量はBV-1号孔で-6cm、BV-3号孔で-33cm、BV-4号孔で-17cmを示した。

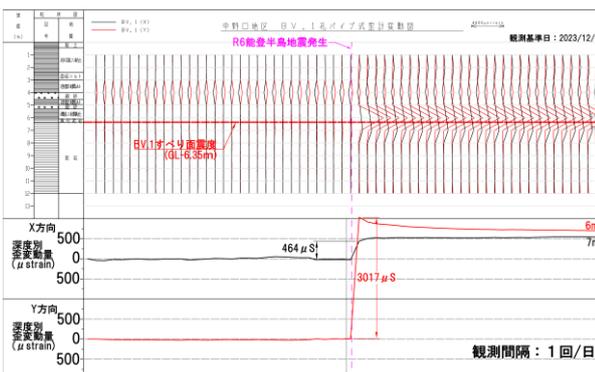
図-7 BV-1号孔パイプ歪計観測グラフ(隣接ブロック)

パイプ歪計観測では、地震後、BV-1号孔の深度6mY方向で $3017 \mu S$ 、深度7mのX方向で $464 \mu S$ の変動が確認された。BV-2号孔では深度7mX方向で $531 \mu S$ 、深度8mY方向で $113 \mu S$ の変動が確認された。地震発生前には深度6m、8mのX方向で先行降雨の影響とみられる変動が確認されていた。変動はすべり面付近および移動土塊内で発生しており、地震後も継続して確認されることが特徴的で特にBV-2号孔で顕著である。
