# 奥能登群発地震における斜面崩壊の調査・設計事例

株式会社ホクコク地水 ○井川 風木

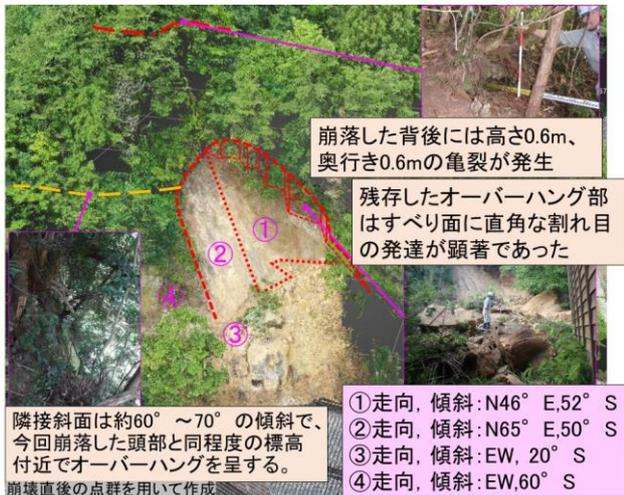
図-1 R4地震直後の被災状況

R4地震によって幅約10m、比高差約15mの岩盤斜面崩壊が発生した。発生時直後に実施した登攀調査によって、崩壊の東側はオーバーハングした滑落崖が形成され、崩壊した面は地質構造に起因する3つの面で形成されており、地震動によって最も抜け出しやすいゆるみ範囲が崩落したと考えられた(図-1)。

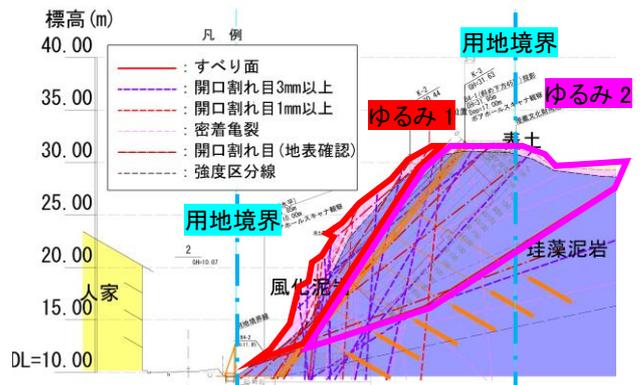
図-2 R4年度調査結果断面と対策工

調査は不安定土塊が斜面肩部に残存するため、斜面に近接せずに崩壊箇所の背後及び隣接斜面尻からの斜め/水平ボーリングと各々の孔にてポアホールスキャナ観測・解析によって岩盤のゆるみ状態と地質構造を3次的に把握する方法を提案・実施した。図-2に調査結果の地質断面図を示す。尾根の先端部の表層厚さ5mほどは、概ねE-W走向で傾斜が鉛直に近い開口亀裂があった。加えて地質構造に起因する概ねE-W走向、20°～40°南傾斜の開口亀裂が確認できたと同時に、調査ボーリング時には地表とポアホール観測・解析で確認した亀裂面から浸透した掘削水の漏水が崩壊地内の斜面末端付近(走向E-W、傾斜20° Sの亀裂:図-1中の③)から確認され、今後崩壊する可能性のある“ゆるみ領域”を特定した(図-2の“ゆるみ1”と“ゆるみ2”)。

亀裂の開口幅が大きく、多数の鉛直亀裂が発達した“ゆるみ1”は崩壊の危険度が高く、排土工が適切と判断した。その背後の“ゆるみ2”は、R4年当時の用地上の制限から治山技術基準に則った現況安全率をFs=1.00、常時の目標安全率をFs=1.20とする逆算法による抑止工の検討を実施した。一方で地震によって被災した斜面であることから、R4地震時と同程度の地震動を想定した検討も行って発注者と協議した。その結果、①地震時(目標Fs=1.00～1.10)を考慮した対策工規模は、常時Fs=1.20の場合よりも工事費が1.5～2倍となること、②石川県の治山事業において、斜面安定対策工として地震時の検討を加えた対策は聞き取りでは前例がないこと、の2つの理由から、当時の用地条件と一般的な常時の安定性を満足するアンカー付き法枠工を採用した。

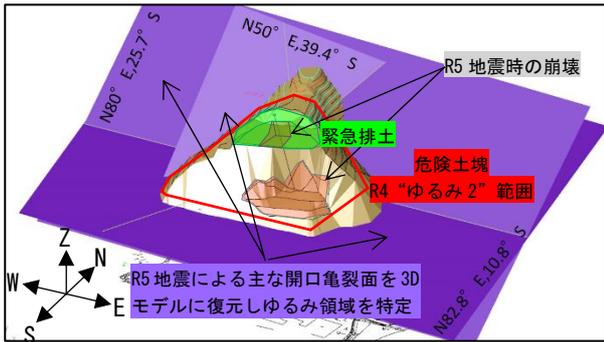
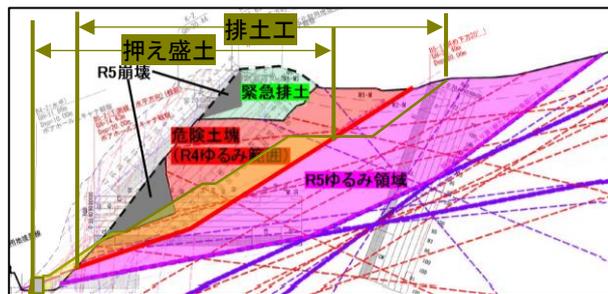
図-3 R5年度調査結果(3Dモデル)と対策工断面概念図

“ゆるみ1”範囲の排土工が約8割完成した斜面で、R5地震によって二度目の崩壊が発生した。調査はR4年と同様に調査ボーリングとボアホール調査を組み合わせる実施した。図-3にR5年度調査結果を反映した断面図・3Dモデル図を示す。排土工が進んだ斜面では上下2つのR5崩壊が発生した(図-3参照)。2つの崩壊はいずれも地質構造に起因した低角10~30°の流れ盤亀裂面をすべりの底面として崩落した。その背後には、図-3上に示すようにR5地震によって“ゆるみ2”を含む表層から15m程度の厚さまでの岩盤ゆるみの進行が明らかとなった。

業務中および対策工施工中の余震や気象庁の地震活動に関する報道発表<sup>1) 2)</sup>に加えてR5地震が発生したことを受けて、「群発地震による地震の影響を考慮した対策工設計とすべきではないか」という考えに基づいて、一般的には実施しない地震時の斜面安定工の検討要否も発注者と協議した。協議の主題となったのは①地震が頻発する中で、余震等によって斜面形状が変化する可能性が通常に比べて高い状況下にあること、②抑止工は地震時の検討をすると規模が大きくなり現実的でないことに加えて①を考慮すると設計段階からの手戻りが非常に大きいことである。そこで設計段階からの大きな手戻りの防止と、設計変更比較的柔軟な対応が可能な土工主体の対策工を提案した。一方で、土工主体となると令和4年度の対策工設計の通り、用地制約条件によって採用不可となる可能性もあったが、群発地震と施工中ののり面崩壊を受けて、図-3上のような3次元モデル化した説明資料も用いて発注者側での献身的な用地交渉の結果、排土工の採用に

必要な用地条件である「対策工範囲の拡大」が可能となった。結果的に、対策工費用は概算で令和4年度設計の1/3程度に収まると見積もられる。

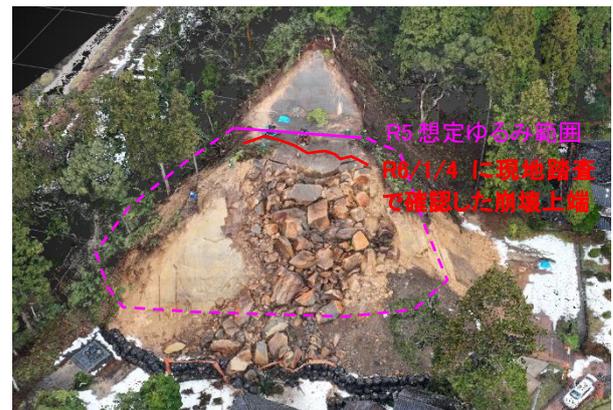
図-4 R5年度調査結果と対策工

図-4にR6地震直後の斜面状況を示す。排土工を2割ほど進めた段階で被災し、“R4ゆるみ領域”は亀裂面が大きく開口して崩壊した。調査は対策工範囲の背後で1本の調査ボーリング並びにボアホールスキャナ観測・解析を実施した。その結果“R5ゆるみ領域”の岩盤ゆるみが拡大していないことを確認した。

“R5ゆるみ領域”の背後にさらなる岩盤ゆるみの進行はなかったため、対策工に大きな変更はなくR6/5/31現在で排土工の8割が完了し順次押え盛土工が計画されている。
