レーダー探査を使用したトンネル補修設計事例

基礎地盤コンサルタンツ株式会社 ○池澤 彩、植田 健太

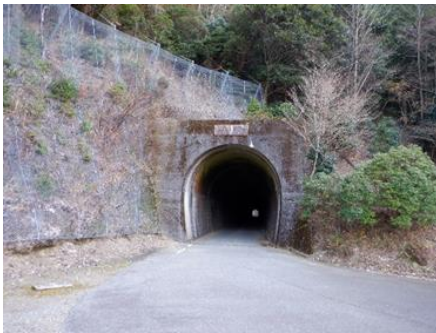
写真-1 起点坑口

対象トンネルは、三重県が管理する矢板トンネルである。完成から50年以上経過しており、延長は284m、幅員4.5m、1車線の狭いトンネルである。(写真-1)

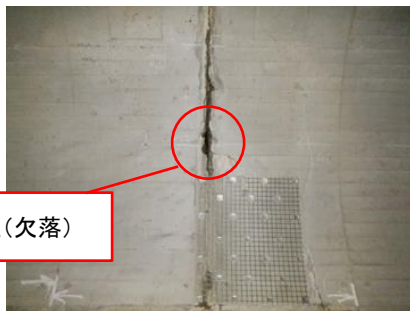
写真-2 点検時に確認された欠損

前回の定期点検の健全性診断で、「予防保全段階」はうき、漏水、目地劣化が確認されている。「早期措置段階」で覆工部の打ち継ぎ目で覆工コンクリートの穴(欠落)が確認され(写真-2)、内部を確認した結果より背面空洞が判明した。

覆工背面に空洞を有する場合は、地山崩壊等の外力が作用するとその部分に曲げが発生し、コンクリートに引張応力が発生することにより、耐荷力が不足するため、背面空洞を残したままで内面補強等の裏込め注入工以外の対策を行っても効果が期待出来ない。このことから覆工背面の空洞を充填工により無くすることが必要であるため、裏込め注入工を選定した。

対象トンネルの空洞は最大厚103cmと設計覆工厚25cmの4倍以上のものが確認されており、充填量が多い。そのため、裏込め注入工における注入材は、単位重量が小さく経済性に優れている非セメント系の発泡ウレタンを採用案とした。

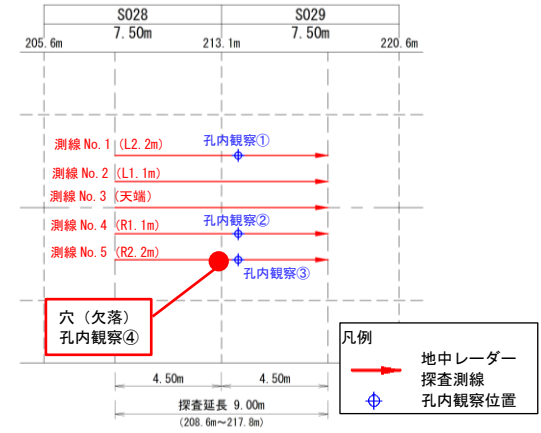
図-1 レーダー探査範囲

点検で確認された覆工コンクリートの穴(欠落)の天端周辺でレーダー探査を5測線及び孔内調査を4箇所で行った(図-1)、調査範囲全体で空洞が解析より推定され、最大74cmの空洞が確認された。この調査範囲での全体空洞体積は27.03m³であった。

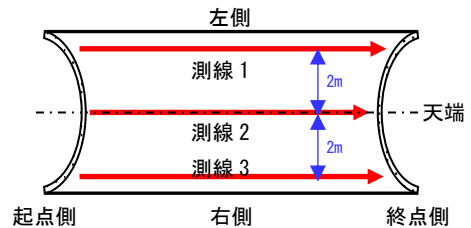
図-2 レーダー測線位置

覆工コンクリート欠落部周辺だけではなく調査範囲全体で空洞が確認されたため、図-2に示すトンネル全延長のレーダー調査を天端と天端から左右2m離れた車道端部真上の計3測線で実施した。解析結果より、最大空洞厚103cm、全体の空洞量は約216m³が推定された。

対象トンネルは終点スパン以外の全スパンで30cm以上の空洞が確認され、最終スパンも天端で最大28cmの空洞が確認されたため、対策範囲はトンネル全体とした。

なお、対象トンネルは突発性崩壊防止の空洞充填が目的であるため、協議結果より剛性が小さい40倍発泡の発泡ウレタンで問題無いと判断した。
