## 表層傾斜計の地中挿入深および崩壊深との関係

応用地質株式会社 ○今野 信一, 根本 雅夫, 石川 貴規  
 山口大学 中田 幸男, 太田 遥子  
 西日本高速道路エンジニアリング中国株式会社 川波 敏博, 平井 健太

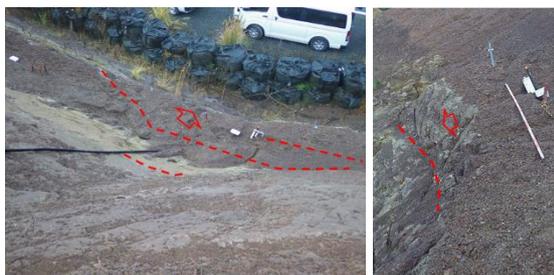
写真-2 変状状況(左:平面、右:断面)

- ・幅約7mの範囲の変状が進行した（写真-2）。
- ・変状起点側部は断層に規制されており（写真-5）、断層から機器B付近までは深さ0.45mの開口亀裂がみられ、その前部が道路側へトップリング状に変形（機器A地表部で約30°，機器B地表部で約35°）した（写真-3）。
- ・2023年6月30日から7月1日にかけての短時間降雨により、機器Bの傾斜は約25.6°となったが、隣接する機器Aではほとんど変動がみられなかった（図-2）。
- ・機器撤去時に計器を確認したところ、地表部と先端部のセンサ間のパイプに屈曲の位置（地表部からの深さ）と角度に大きな差がみられた（写真-4）。

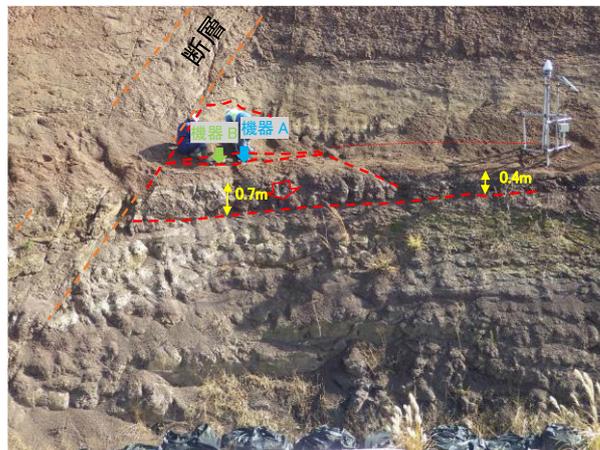
写真-5 計器設置状況とすべり面の分布

前述パイプの変形形状と計器設置位置、すべり面分布状況（写真-5）から、機器Bは法面変状の挙動を捉えられたが、機器Aは捉えられなかったと考えられる（図-3）。

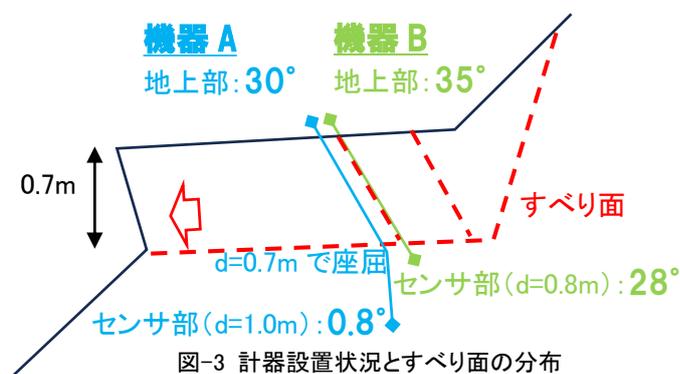
機器Bのセンサがすべり面付近に位置するのにに対し、機器Aのセンサはすべり面より約0.3m下方に位置することで杭効果が生じ、地表面でみられた変動とセンサ変動値とで異なる値になった（図-3）。

このことから、表層傾斜計は設置位置、設置深度と崩壊規模の違いにより、その観測データが異なることが分かり、法面監視に表層傾斜計を適用する場合、崩壊機構を十分に考慮した機器配置検討が重要であることが示唆された。
