# 不同変位が認められる鉄塔における地盤変状調査事例

基礎地盤コンサルタンツ株式会社 ○峯田 祥太郎, 奈良 啓示

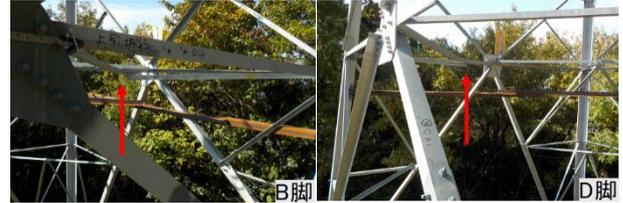
写真-1 鉄塔部材の変形の例

写真-1のように部材の変形が認められる。

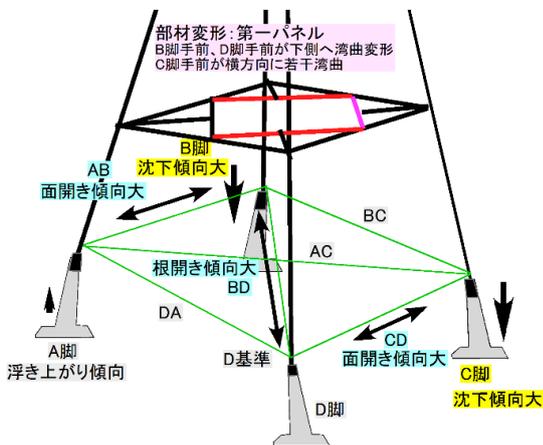
図-1 鉄塔部材の変形状況

また、D脚を基準として脚間変位・脚沈下量を測定しており、以下の結果となる(図-1)。

脚間変位：ABで+15mm、CDで+19mm、DBで+36mm 拡大

脚沈下量：Aで若干の浮き上がり、B・Cで沈下

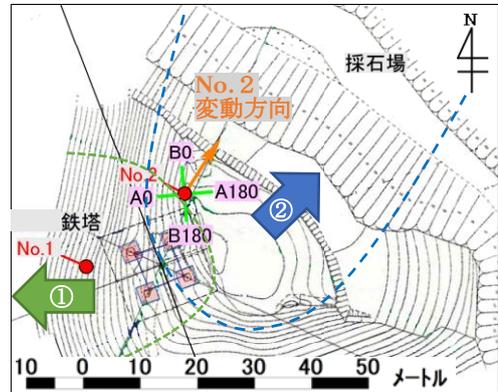
図-2 調査平面図

地形状況および部材の変形状況より①最大傾斜角方向の地すべりおよび②採石場方向の地すべりが推定される(図-2)。それぞれに対応する調査位置において調査ボーリングおよび孔内傾斜計観測を実施した。併せて移動杭測定および地盤伸縮計観測を実施した。

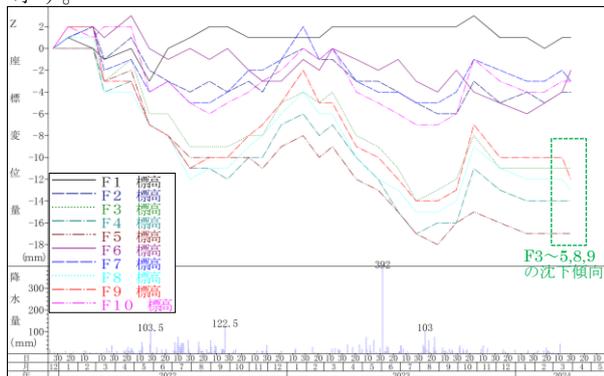
図-4 移動杭観測結果(標高の変動)

- ・F1、2は変動が認められない。
- ・F3~6はおおむね北方向への若干の累積傾向が認められる。
- ・F3~5は初期値より沈下傾向が認められる。

- ・F7 (A脚)、F10(D脚)は変動が認められない。
- ・F8 (B脚)、F9(C脚)はおおむね北方向への若干の累積傾向が認められる。
- ・F8 (B脚)、F9(C脚)は初期値を比較すると沈下傾向を示す。

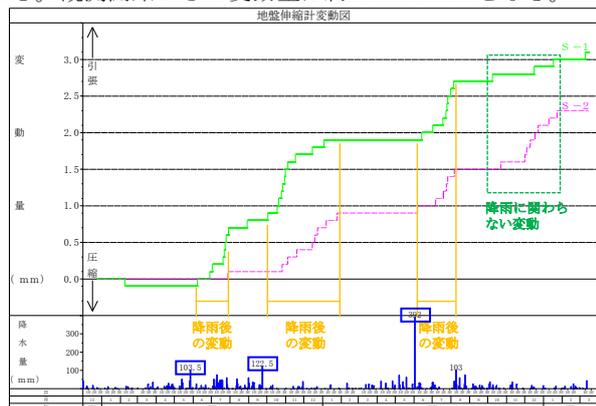
図-5 地盤伸縮計観測結果

100mm/日以上の大雨后に引張方向に変動が認められる。変動量は小さく、2~4ヶ月間緩慢な変動が認められる。累積傾向を持つため、地すべりによる変動と考えられる。観測開始からの変動量は約2.3~3.0mmとなる。

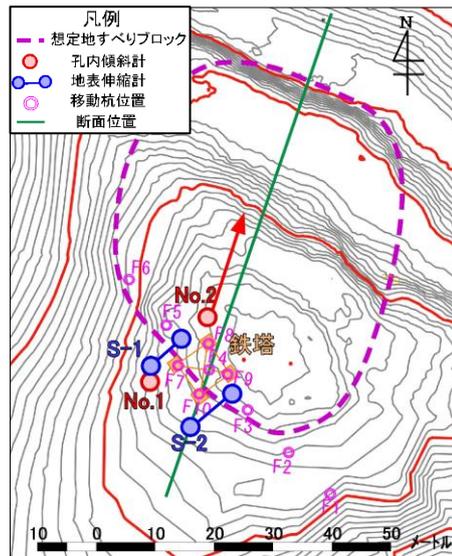
図-6 地すべりブロック頭部の範囲

F1、2、7 (A脚)、10 (D脚) は変動がないため地すべり範囲外となりおおむね北方向へ変動する F3~6、8、9 は範囲内となる。境界はF2とF3の間、F7(A脚)とF8(B脚)の間、F9(C脚)とF10(D脚)の間を通ると想定される。F6は沈下量が小さいため、地すべりブロックの境界に位置すると考えられる。
