# 地すべり対策箇所における動態観測事例

川崎地質株式会社 ○松本 郁, 山地 孝昌, 園田 篤史, 小長谷 陸

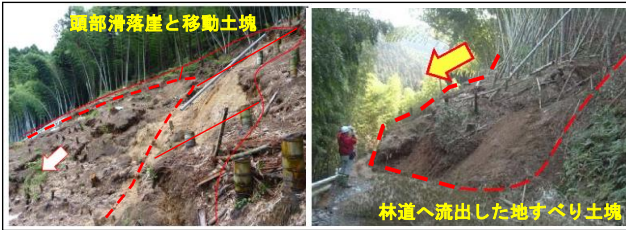
対象法面は H17 年に竣工した林道に面し, H17 年, H22 年に小規模な法面崩壊が発生していたが, H23 年 9 月の台風 15 号の降雨をきっかけに大きな地すべりが発生した(図-1). H24 年から調査が開始され, H25 年以降は対策工施工により地すべりは収束したが, H30 年 7 月豪雨によって地すべりが再発した. 再発範囲特定のためボーリング調査, 動態観測等を実施したところ, 過去に設定されたブロックとは変位方向が異なる地すべりブロックが形成されていることが判明した. この地すべりブロックに対して H31 年から地すべり動態観測, 対策工の設計を行っている.

図-1 被害状況(H24 撮影)

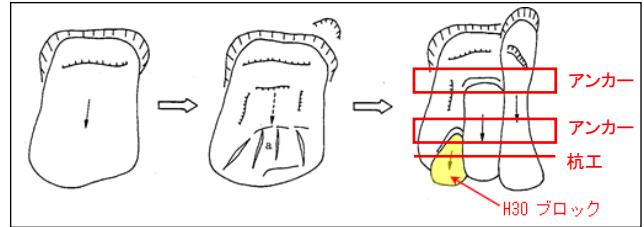
既往地すべりブロックの地すべり変位で末端部の強度が低下していた. また, 変位方向が既往地すべりと異なり, 既往の対策工では十分な抑止効果が発揮されなかった.

H30 年 7 月豪雨時の雨量は H23 年地すべり発生時の 4 倍

の雨量であった. この影響で既往対策工検討時には顕在化していなかった地すべり(H30 ブロック)が顕在化した(図-2).

図-2 地すべりブロックの分化模式図

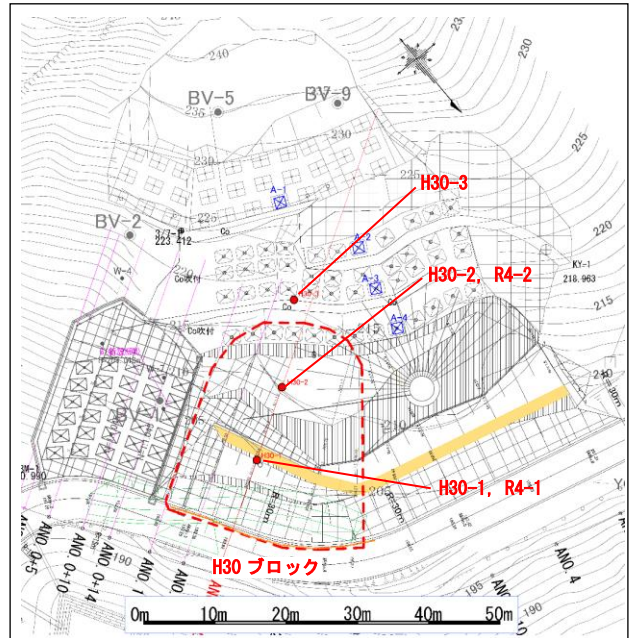
図-3 観測孔位置図

観測孔は H31 (R1) 年～R2 年は H30-1, H30-2, H30-3 の 3 孔で実施した. R2 年以降は H30-1, H30-2 は施工のため撤去されたため, R4 年に代替孔として R4-1, R4-2 を設置して観測を実施した(図-3).

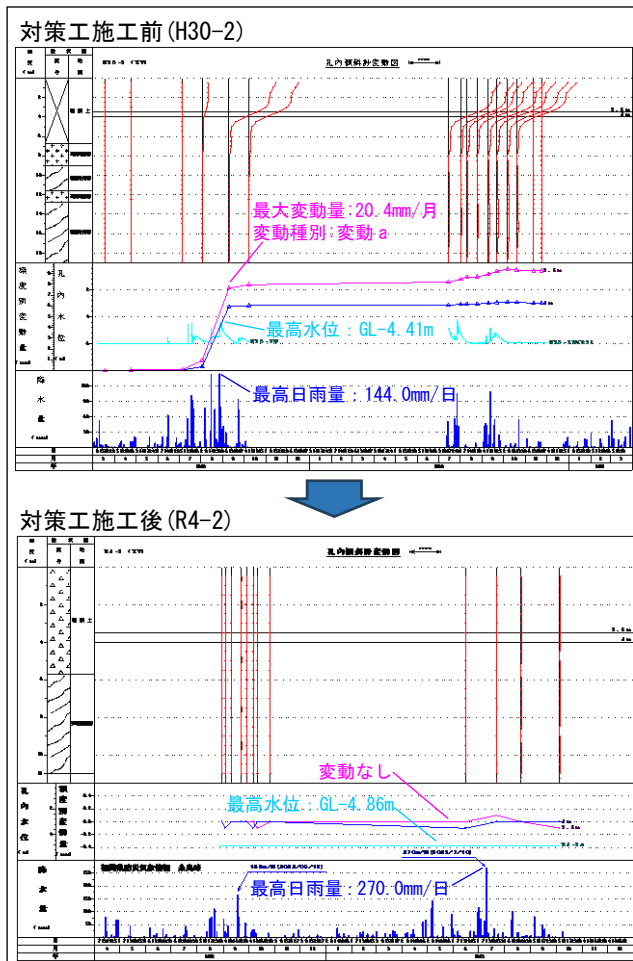
図-4 施工前～施工後の観測グラフ

施工前と施工後の変動量, 変動種別<sup>1)</sup>を比較したグラフを図-4 に示す.

H30 ブロック内に位置する H30-1, H30-2 では日雨量 90mm/日以上を観測した際に、地下水位の上昇と変動 a 相当の谷側への顕著な累積変動が確認された。

H30-1, H30-2 では地下水位は高い状態にあったが、変動量は低下し、変動 c 相当であった。H31 年と比較すると変動量が低下していることから、押え盛土工の施工により地すべりに対する抑止効果が確認できた。R2 年 12 月頃から対策工の施工が実施された。

孔内傾斜計観測の結果、観測期間中に明瞭な変位は確認されなかった。また地下水位観測の結果、過年度と比較すると降雨が 90mm/日以上の際も地下水位が低下傾向にあることが確認された。

また、末端部の既設法枠から土砂が流出したことで、地すべり変動が促進されたため、応急対策として押え盛土工を実施した。観測結果にもとづき、対策工としてアンカー工、カゴ枠工等の詳細設計を実施した。

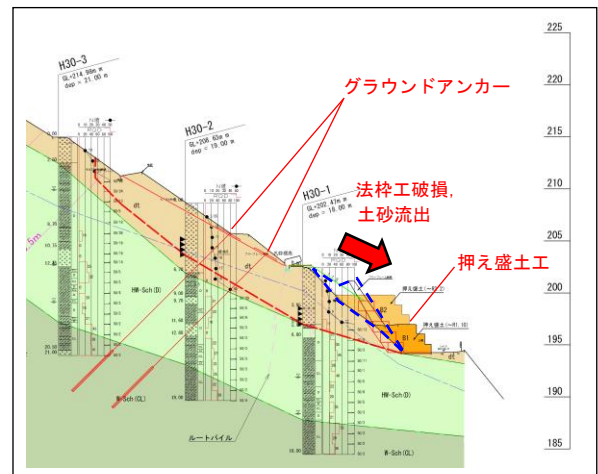
図-5 調査地断面図

変動 a 相当の変位が確認されていたが、押え盛土工施工後は変動 c 相当の変位に低下している。図-5 に調査位置断面図を示す。地すべり末端部が法枠工破損に加え背面の土砂流出により欠損した状態になっていたため、押え盛土工は効果的であったと考えられる。また、施工後は施工前より降雨が多かったにもかかわらず明瞭な変位が認められなかったことからアンカー工による効果が確認できたといえる。

施工前～施工後の最高水位一覧表を表-3 に示す。施工前は 90 mm/日以上降雨で地下水位の上昇が確認されていた。既設対策工として法面末端部には吹付法枠工が設置されており、地下水の供給が想像以上に多かったため地すべりが再滑動したと考えた。そのため、末端部の復旧時にはかご枠工を採用することで、排水機能を確保できる構造とした。施工後は 90 mm/日以上降雨でも、明瞭な地下水位の上昇が確認されなかったことから、かご枠工による効果が確認できたといえる。
