令和5年6月豪雨による地すべりの発生機構と対策事例

株式会社エイト日本技術開発 ○遠藤 雅宏, 種平 一成

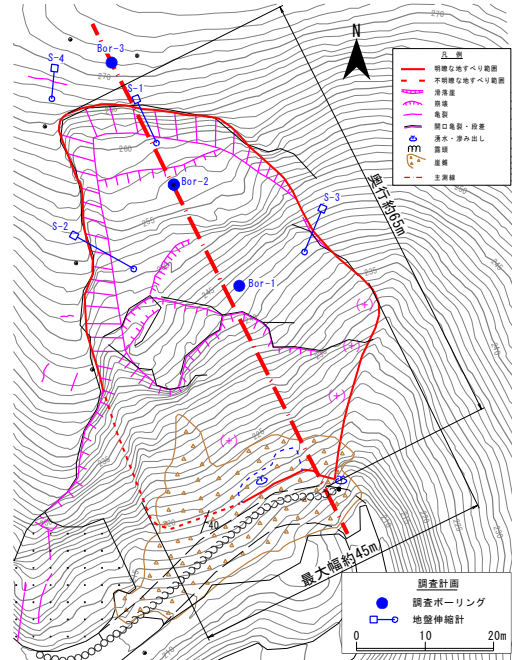
図-1 踏査平面図

道路から水平距離約65m地点において、延長26mの滑落崖が確認され、頭部とした(図-1)。発見時の滑落崖は、最大高2mであったが、2週間後には6mに拡大した(写真-1)。西側(左側)は、段差約3m、幅1~2mの開口亀裂が続き、東側(右側)は、亀裂や谷沿いに移動土塊による押し出しが確認され、これらを側部とした。また、道路沿いの切土法面では、岩盤の破碎、地下水の滲み出し、押し出しによる崩壊が確認され、末端部とした。なお、道路面には変状は認められなかった。

当地すべりは、右側部において引張りによる変状が認められる一方、左側部は圧縮やずれの傾向を示している。この違いは、S-3（左側部）より S-2（右側部）のほうが月変動量が 1.3~1.7 倍大きいなど、伸縮計の変動量からも確認できる。他にも、地すべりが大きく変動した際に、伸縮計 S-3 の塩ビ管が左側に屈曲し、移動杭が左側に移動していた事や、左側部において押し出し崩壊や岩盤の破碎が顕著であったことから、当地すべりは上から下の移動に加えて、上から見て右から左に向かって移動していると考えられた。以上より、図-1 のように解析側線を設定した。

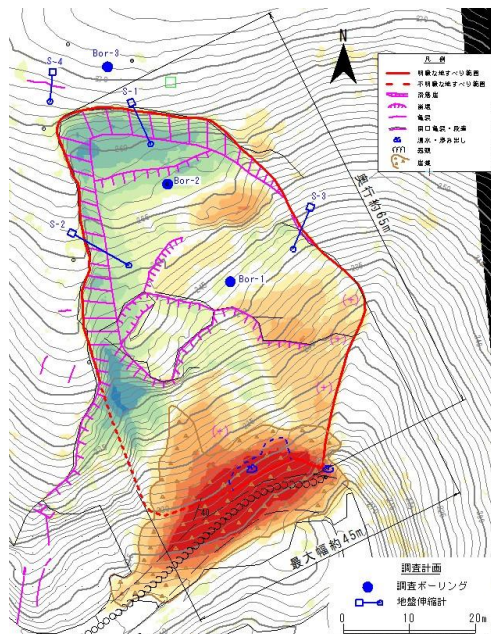
図-2 差分解析図(R5.4.11~R5.7.26)

当地では被災前のLPデータが存在したため、被災後に再度計測を実施し、差分解析を行った(図-2)。図-2より、頭部や右側部では約5mの大きな沈下が認められ、左側部の下方から末端においては、約2mの隆起が確認された。本解析結果より、地すべり範囲が明確化されると共に、全体の変動状況を把握することができた。

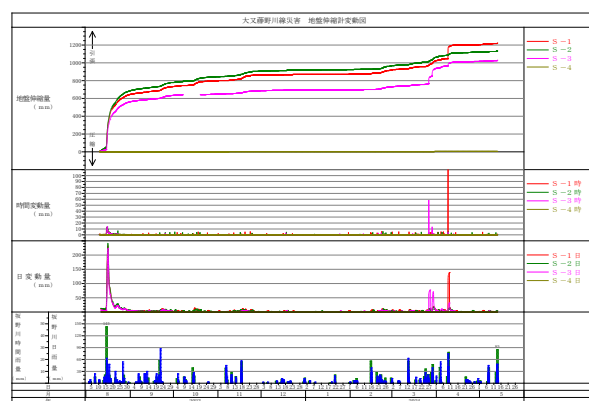
図-3 地盤伸縮計変動図

地すべり頭部と右側部に設置した S-1 及び S-2 では、8 月中旬の豪雨（143mm/日）により、約 240mm/日の大規模な変動が記録された（図-3）。それ以降も、降雨に伴い顕著な変動が認められた。左側部に設置した S-3 では、S-1 や S-2 と比較すると、総移動量がやや小さい傾向が見られた。また、滑落崖背後の小亀裂に設置した S-4 では、目立った変動は認められなかった。

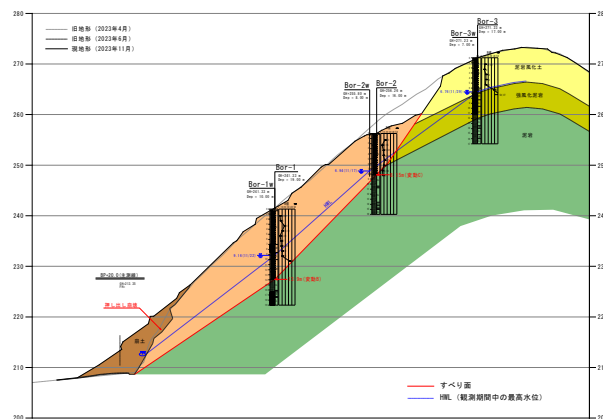
図-4 地質断面図

ボーリングコアの土砂部と岩盤の境界及びパイプ歪計で顕著な変動が確認された深度より図-4 のようにすべり面を設定した。
