# 地すべりブロック末端部における変状原因の究明と対策工検討事例

中央開発株式会社 ○神田淳, 栗原朋之, 西村修一, 田中風羽, 上原大二郎

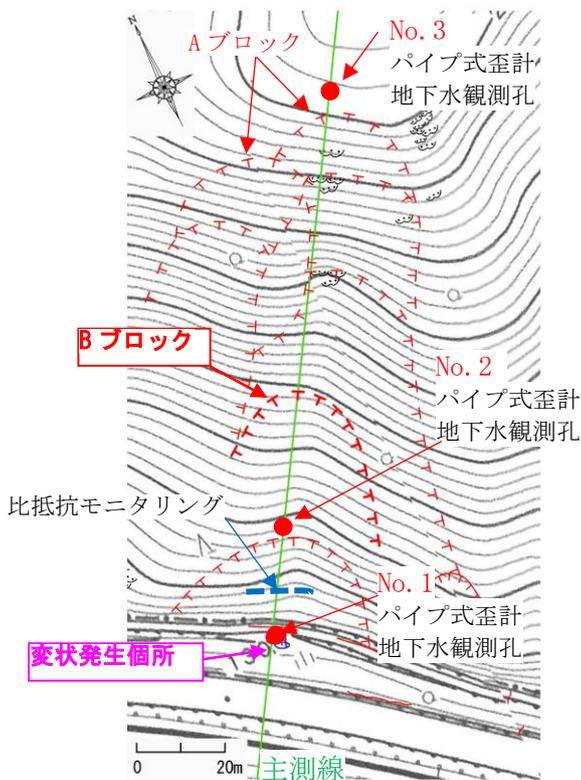
図-1 平面図

図-1は既往調査より得られた踏査結果である。当初は、No.2～No.3の間にあるBブロックの活動により末端部にあるNo.1付近で変状が発生したと考えられていた。過年度からNo.1～No.3の3箇所までパイプ式歪計と地下水観測を実施していた。

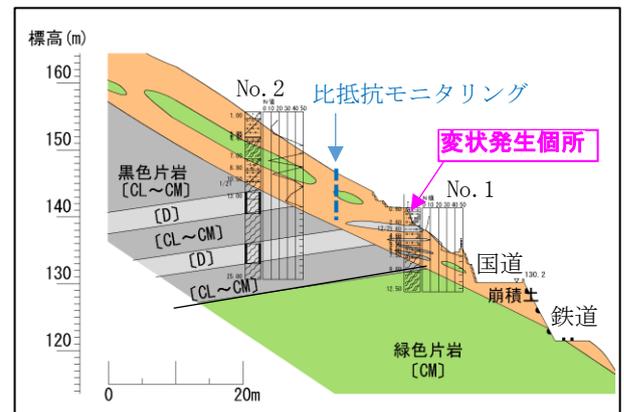
図-3 変状部の想定地質断面図

地質は三波川帯の結晶片岩と泥質片岩が分布し、地表には約7～10mの崩積土が堆積している。基盤岩の片理面は、斜面に対して受け盤構造をなしている (図-3)。

降雨と地下水位の相関性が見られないことから地下水位データを補完する目的で No.1~No.2 の間で比抵抗モニタリングを9月~12月に設置した(図-3)。その結果、降雨後少なくとも地表からGL-6m以浅(探査深度可能)に地下水位が存在していないこと、崩積土の透水性が高いことが判明した。したがって、「降雨浸透による擁壁背面の水位上昇による変状」は、可能性が低く、湧水との関係が疑わしいことを確認した。

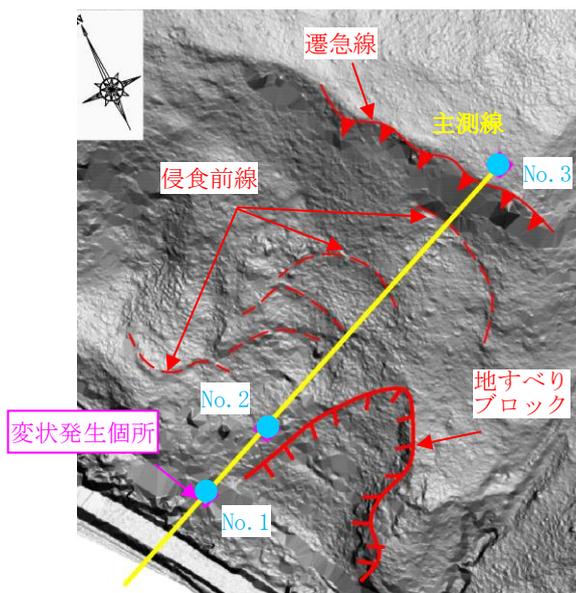
図-4 微地形判読結果

擁壁背面の水位上昇による変状ではないこと、動態観測では地すべり活動が確認されなかったことから、対象斜面の地形を詳細に把握するため、UAV レーザー測量による微地形判読を行った。その結果、既往調査では地すべりブロックの滑落崖とされていたものは、遷急線と侵食前線と判読された。これらの結果から、既往調査で変状箇所の背面の地すべりブロックとされていたものは、斜面の侵食によって形成されたものと考えられる(図-4)。このことから「地すべり活動による変状」ではなく、大半は浸食に伴う変状と判断した。

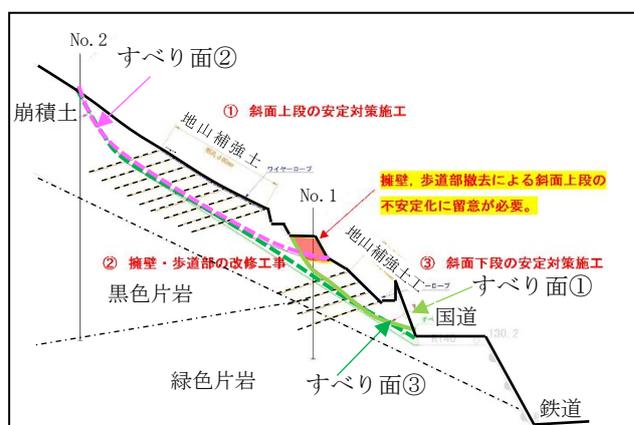
図-5 斜面安定化対策

調査の結果、変状原因は、地すべり活動によるものではないと判断された。しかし、斜面末端には鉄道と国道が通り、将来的に斜面崩壊の可能性が懸念されるため、斜面对策工の検討を行った(図-5)。

基盤岩の粘着力 $c$ および内部摩擦角 $\phi$ は、既往調査結果に基づき設定した。崩積土は、既に変状が発生しているすべり面①の安全率を $F_s=0.98^{(1)}$ 、現時点で変状が確認されていないすべり面②の安全率を $F_s=1.00^{(1)}$ とした場合の $c-\tan\phi$ 関係図を用いて、逆計算により設定を行った。すべり面③は対策工仕様検討のための必要抑止力算出のため設定した。

対策工は、保安林や民有地のため、極力自然を残せる工法として、樹木伐採や大型機械が不要な地山補強土工であるノンフレーム工法を提案した。なお、対策工適用にあたっては、擁壁及び歩道部の改修において土砂撤去が必要となるが、上部すべり面の末端部の土塊が無くなることで土の重量による抑止効果が低減し、すべり破壊を誘発する可能性がある。そのため、施工手順として、変状部の上方斜面の安定対策を行い、次に擁壁・歩道の改修工事、最後に下方斜面の安定対策を行う施工計画を提案した。
