供用開始から長期間経過後に顕在化した路面隆起の発生メカニズムについて

株式会社新協地質 ○高橋 大樹, 増村 通宏, 若杉 肇

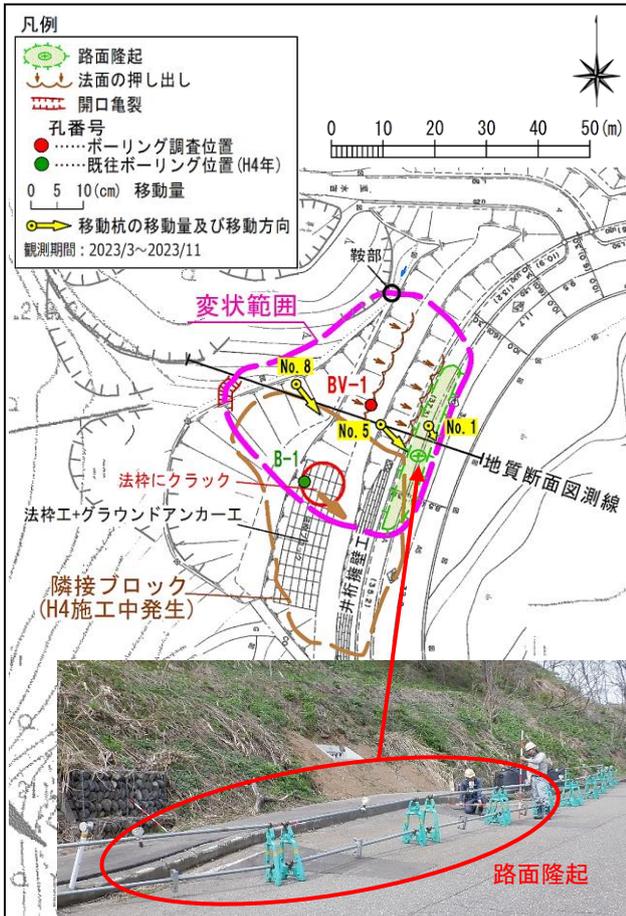
図-1 調査平面図

現地では、路面隆起の他、法面の押し出し、尾根上の開口亀裂、法枠工の亀裂などの変状が確認された(図-1)。これら変状の発生原因として、応力開放に起因する切土法面のすべり破壊が疑われ、詳細調査を実施した。

移動杭観測は、変状範囲を中心に計6点で実施し、うち3点 (No. 1、No. 5、No. 8) で明確な移動を確認した (図-1、図-2)。

水平変位については、いずれも南東側に移動しており、法面の傾斜方向と斜交する。この移動方向は切土前の地表傾斜方向あるいは層理面の傾斜方向を反映したものと考えられる。なお、工事中 (平成4年) に滑動した隣接ブロックもこれと同様に南東側へ移動している。

鉛直変位については、No. 1は隆起、No. 5は水平移動、No. 8は沈降の傾向が見られた。

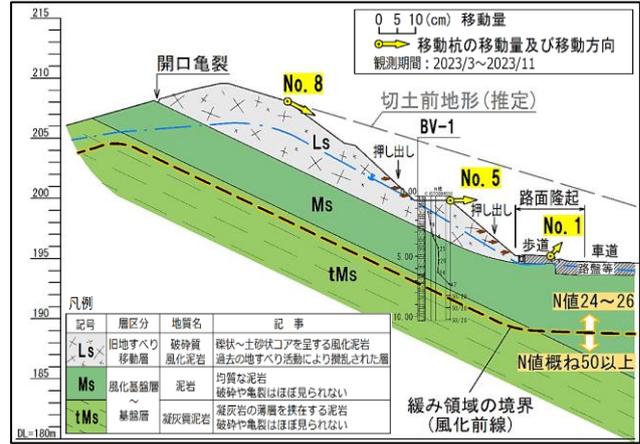
図-2 地質断面図

本法面には、上位より破碎質風化泥岩 (Ls)、泥岩 (Ms)、凝灰質泥岩 (tMs) の3層が分布する (図-2)。既往の地質図によると、流れ盤構造の法面と考えられる。

コアの状況から、破碎質風化泥岩 (Ls) は旧期の地すべり移動層、泥岩 (Ms) と凝灰質泥岩 (tMs) は過去に移動した経験をもたない基盤層と考えられる。

基盤層は新鮮な状態であれば N 値 50 以上を示す岩盤であるが、BV-1 地点では深度 7m 付近 (tMs の上層部) まで N 値が 24～26 程度に低下している。なお、平成 4 年の工事中に実施された B-1 では深度 4m 付近から N 値 50 程度以上が確認されており、本法面では切土当初に比べて N 値の低下領域が深度方向に拡大していると考えられる。また、凝灰質泥岩 (tMs) では乾燥したボーリングコアの表面に針状の結晶 (写真-2) が見られ、特に N 値が変化する深度 7.0m 付近で析出が多い傾向が見られた。
