## 四万十帯の長大崩壊法面における法面補強の事例

株式会社 タニガキ建工 ○谷垣 勝久, 田和 照大, 谷垣 嘉基, 高尾 遼大

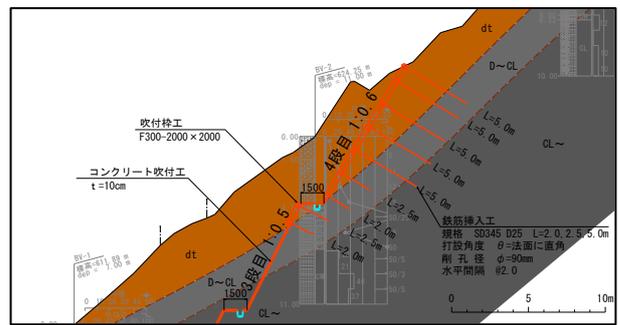
図-2 当初設計の法面工標準断面図

当初法面設計では、末端部の D~CL 級岩盤の露頭が 1:0.5 以上の勾配で自立していたこと、周辺地の末端に新鮮硬質な CL 級岩盤が複数箇所で見出されていたこと、調査ボーリング結果でも D~CL 級岩盤が N 値 50 以上で岩質も比較的安定していたことから、D~CL 級岩盤では円弧すべりは発生せず、崩積土(dt)のみで円弧すべりが発生すると想定した。また、法面の切土勾配は【1:0.5】であり、「道路土工・斜面安定工指針<sup>2)</sup>」に記載されている【軟岩の標準勾配】を採用した。

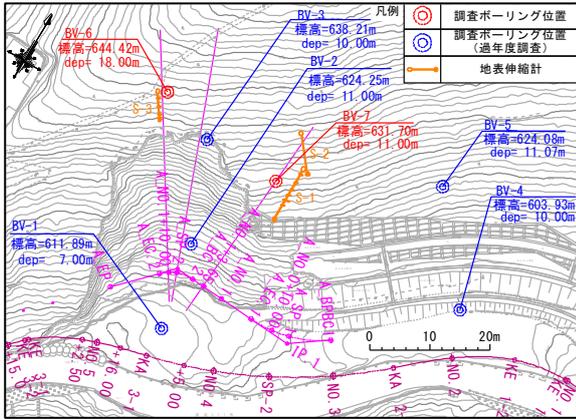
図-4 本現場での調査・観測位置図

現地調査を行って、法面崩壊により緩んでいる箇所の有無と岩級確認するため、法面崩壊上部の2箇所で調査ボーリング、3箇所で地表伸縮計観測を実施した。

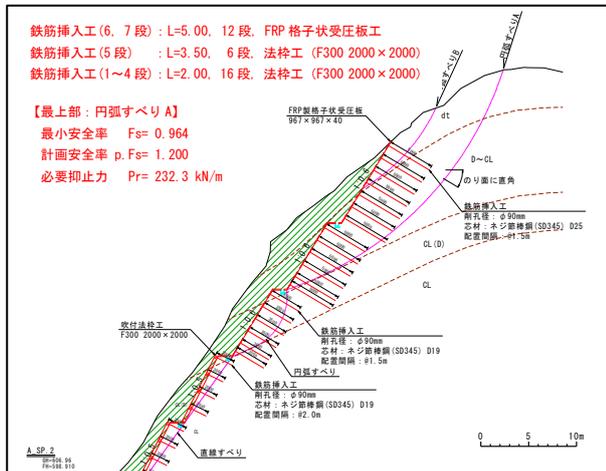
図-5 崩壊斜面对策の標準断面図

当法面の崩壊斜面は、図-4の測線 NO.3~NO.5 区間の延長約 40m で、崩壊状況から法枠工単独で抑制できない「のり肩からのり尻に及ぶような崩壊や崩壊深さを超える崩壊」が予想された。そのため、崩壊斜面对策として抑止工の鉄筋挿入工とアンカー工を比較検討し、経済性、施工性、安全性で最も優れている工法である「鉄筋挿入工+上部受圧板工、下部法枠工」の対策工を採用した。

安定解析を行う際、崩壊部測線である「最大法高測線 A.SP.2 と、BV-7 通過測線 A.NO.1+3.65, BV-6 通過測線 A.NO.1+10.00」で、崩積土(dt)と D~CL 級岩盤の粘着力 C をそれぞれ逆算し、このうちの低い値を採用すると、安全率が 1.00 を下回ることから高い粘着力を採用した。

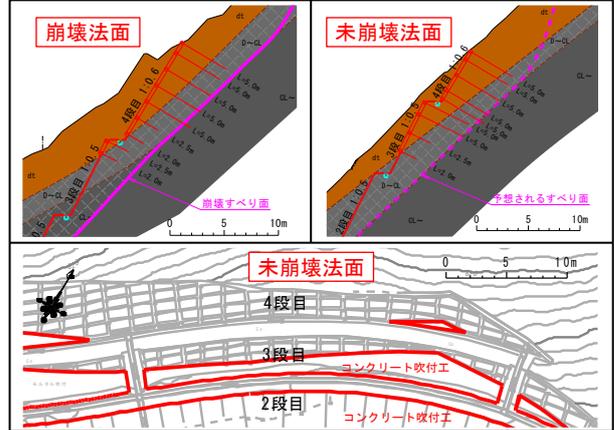
図-6 崩壊法面と未崩壊法面の断面図比較と吹付部

崩壊箇所では、D~CL 級岩盤ですべりが発生していることから、D~CL 級岩盤下部層の CL 級以上の岩盤まで鉄筋挿入工を十分に挿入する必要がある。未崩壊斜面の測線では、鉄筋が「CL 級以上の岩盤」に十分挿入されていないので、鉄筋挿入工での補強が必要である。また、上段 F300 法枠工下部にあるコンクリート吹付工部には、鉄筋挿入工と F300 法枠工の追加施工が必要である。
