新第三紀層凝灰岩において発生した切土のり面崩壊の変状要因の考察

大日本ダイヤコンサルタント株式会社 ○阿南 春平, 山田 満秀, 谷口 雄太

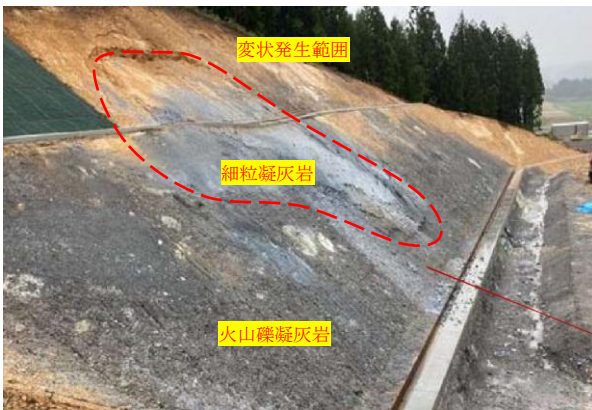
写真-1 崩壊発生前ののり面状況

当地周辺では、図-1 に示すように崩壊発生当日のR4.6.27は未明から午後にかけて、最大時間雨量20mm、日雨量約90mmの豪雨を観測しており、崩壊の直前には写真-1に示す通り上部で亀裂と孕み出しが確認された。

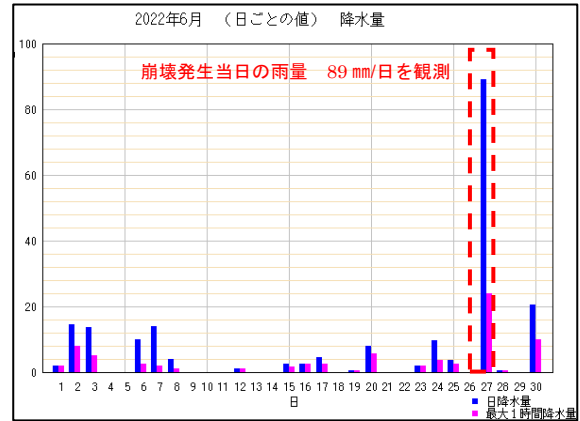
図-1 当地のR4.6の日別降雨量グラフ¹⁾

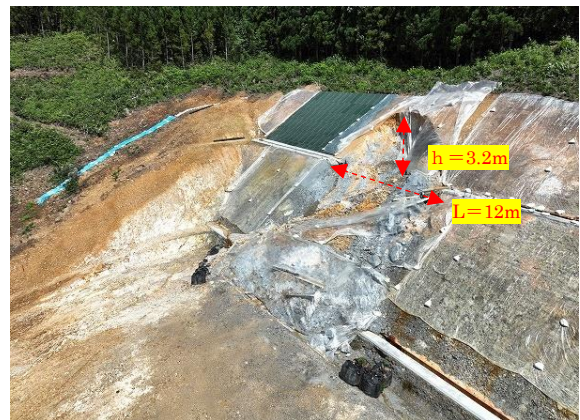
崩壊発生直後の踏査により確認された崩壊形状は、滑落崖高3.2m、最大幅12m、平面投影面積約110m²の範囲で発生していた(写真-2参照)。

辺の健全な法面で確認された火山礫凝灰岩部とは異なる細粒凝灰岩であることを確認した。滑落崖では、火山礫凝灰岩の風化層部と弱風化部との境界部に湧水が確認され、水分供給により崩壊土塊の一部は泥濁化していた。

写真-2 のり面の崩壊状況

崩壊状況から、変状部には膨潤性を有する細粒凝灰岩が分布しており、当該地質が切土施工に伴う応力開放により強度低下し、降雨による水分供給が誘因となり変状が発生したと想定された。

したがって変状は、高い膨潤性を有する細粒凝灰岩が局所的に分布し、切土施工に伴い応力開放しているところへ多量の雨が降り、細粒凝灰岩が強度低下することで崩壊が発生したと考えられる。

検討結果から、対策方針として地下水、表面水対策とともに切土施工時の二次的強度低下の対応が重要となる。そのため、地下排水工と風化に伴う強度低下対策として法枠工を提案した²⁾。

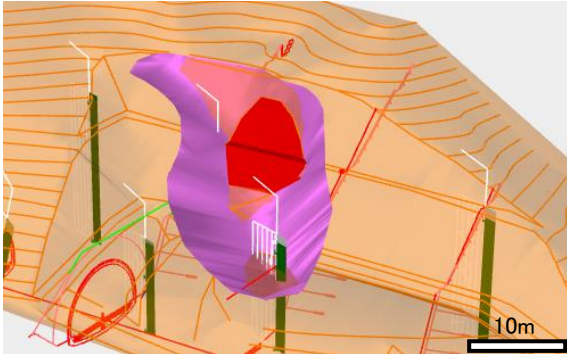
今回のボーリング調査および現地踏査結果と、施工前の地形において変状箇所が凸状地形であることを踏まえ、細粒凝灰岩は、崩壊箇所の近傍に限定的に存在していることを確認した(図-2 参照)。

図-2 細粒凝灰岩の分布範囲

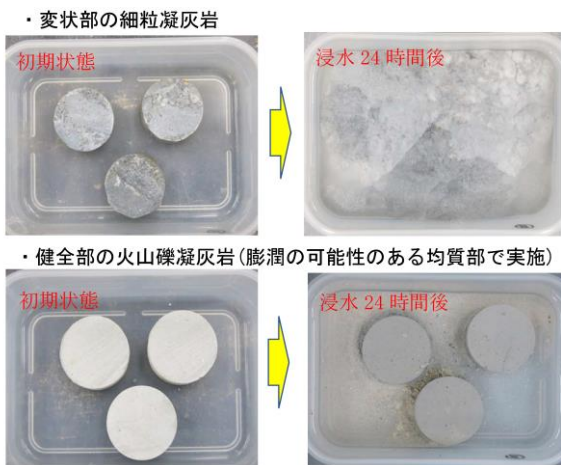
細粒凝灰岩の膨潤性を確認するために実施した浸水崩壊度試験結果を写真-3に示す。健全部の火山礫凝灰岩が浸水24時間後も原型を保った一方で、崩壊部で確認された細粒凝灰岩は原型を留めず泥状化した。

上記の試験結果より、変状部に確認された細粒凝灰岩は、健全部と比較して高い膨潤性を示す地層であることを確認した。

写真-3 変状部と健全部の浸水崩壊度試験結果比較

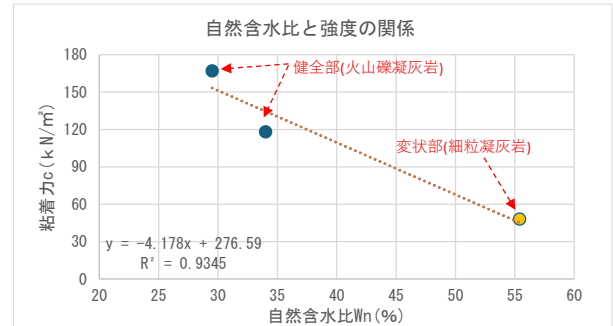
強度特性の検討では、図-3に示す含水比と強度の関係から、変状部では健全部と比較し含水比が高く、強度が1/3程度となっていることが確認された。したがって変状の要因は供給水による細粒凝灰岩の膨潤に伴う強度低下であることが示唆された。

図-3 含水比と強度の関係

膨潤に伴い、細粒凝灰岩の強度は、周辺地山(健全部)の火山礫凝灰岩と比較して1/3程度まで低下することを確認した。また、強度低下を踏まえた定数に基づいて実施した安定解析を行った結果は、強度低下後の安全率が1.0以下となり、崩壊しやすい状況にあったことを確認した。
