樋管函体の貫通クラックから析出する錆汁とその発生要因について

川崎地質株式会社 ○奥山 貴未, 佐々木 政和

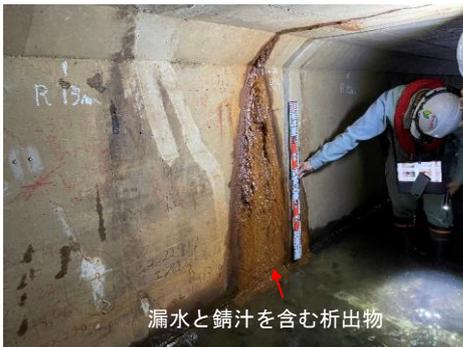
図-1 目視点検時状況写真

調査対象の樋管は、函体の内空断面1.5m×1.5m のRCボックス構造で、1978年竣工であるが、平成10年頃に川表側に函体を継足し、ゲートを前出しする改築が行われている。目視点検により函体中央部に漏水を伴う貫通クラックが複数確認され、大量の錆汁を伴う析出物が確認された(図-1)。

樋管詳細点検は目視点検を原則として劣化を確認し、診断した上で補修設計に反映する。東北地整では7段階の健全度評価が設けられており、C1以上は補修するという管理水準を設定している(表-1)。本施設では函体内のクラックから錆汁を伴う析出物が大量に析出しており、目視による健全度評価では判定のランクアップを考慮してC4となった。もし内部鉄筋が腐食して構造耐力への影響が懸念されるような場合はDとなるような状況である。

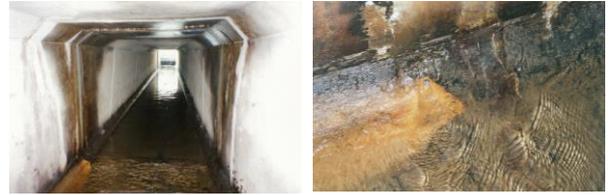
図-2 平成10年頃のクラックと漏水状況

既往の資料を収集したところ、平成10年度の補修設計報告書では、漏水を伴うクラックは確認していたが、構造物への影響は少ないと判断されていた。当時の写真を見る限り、析出物はなく、漏水はあくまで清水であった(図-2)。また、改築・補修後の状況としては、平成30年度、令和2年度に樋管直上を除いて、川裏側に拡幅盛土が実施されている状況である。

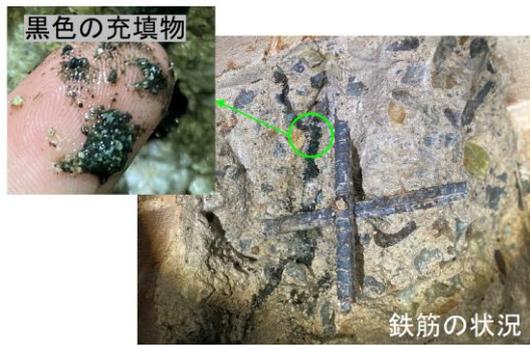
図-3 はつり調査によるクラック部の状態確認
(クラックに黒色の充填物があり、鋼材の腐食程度は軽微)

はつり調査では、図-3のようにクラックに沿って細砂のような黒色の充填物が確認された。常時漏水も確認され、直接確認はできないものの、クラックは背面側まで貫通していると考えられる。鉄筋は腐食が進行していることが想定されていたが、はつり調査で確認した鉄筋の

状態は、破断や断面欠損は見られず、点錆程度と比較的健全なものであった。

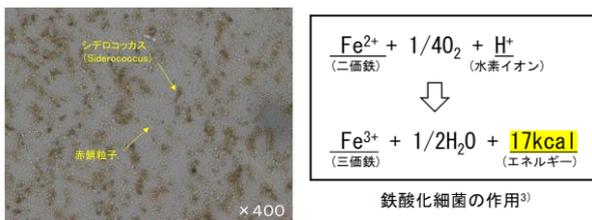
図-4 錆汁の顕微鏡写真(×400)と鉄酸化細菌の作用

採取した析出物を顕微鏡で観察したところ、大量の鉄酸化細菌（鉄バクテリア）が生育していることが明らかになった（図-4）。鉄酸化細菌とは、二価鉄を三価鉄に酸化し、体内に沈積させる細菌の総称である。細菌はその時発生するエネルギーを利用して育成する³⁾。今回確認されたシデロコッカス（Siderococcus）は、地下水や湖沼の底泥に分布し、底泥表面に黄赤色の層をなして大量に繁殖し、管内や導水路の壁面に繁殖して赤水や鉄錆状のもろい沈殿物を作る性質がある。

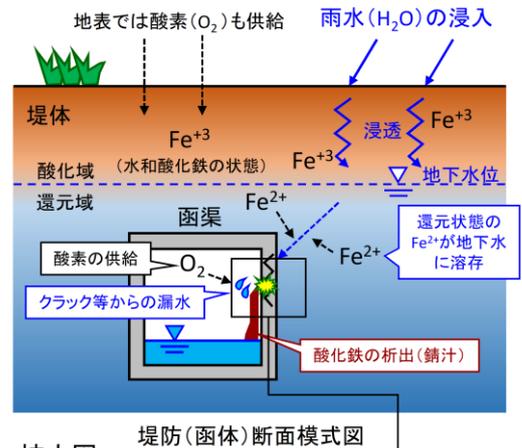
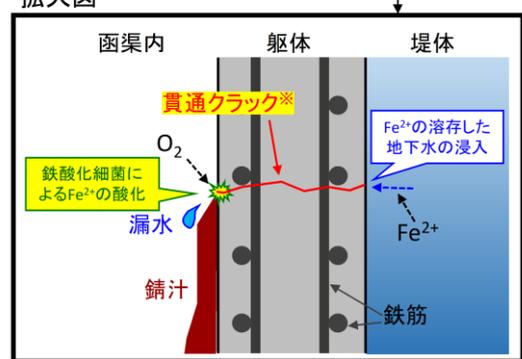
図-5 錆汁発生メカニズム

錆汁は二価鉄（溶解性）を含んだ地下水がクラックから漏出し、空気に当たって酸化されて赤褐色の沈殿物を生成したものと考えられる。函体内の内部鉄筋の腐食グレードが低かったのは、鉄酸化細菌が鉄筋（Fe）を酸化するよりも、地下水に含まれる鉄イオン（Fe²⁺）を酸化させる（錆びさせる）方が効率的であったこと、クラック内部の充填物が黒色を呈していたことも、おそらく鉄酸化細菌の爆発的な繁殖により、クラック内部が還元的环境になっており、鉄筋の腐食が抑制されていた可能性が考えられる（図-5）。

※貫通クラックは函体全周だが模式的な表現とした

補修設計としては、鋼材の状態は悪くないものの、放置して環境の変化等によって腐食が進行する恐れもあることから、貫通クラックを補修する設計を実施した。漏

水を伴うため手引き（案）²⁾に準拠して高圧注入工法（A）を採用し、補修設計を実施した。
