既設法枠工の変状調査と、地質調査結果を反映した補修工法の検討事例

株式会社興和 ○目黒 恒平、上松 昌勝

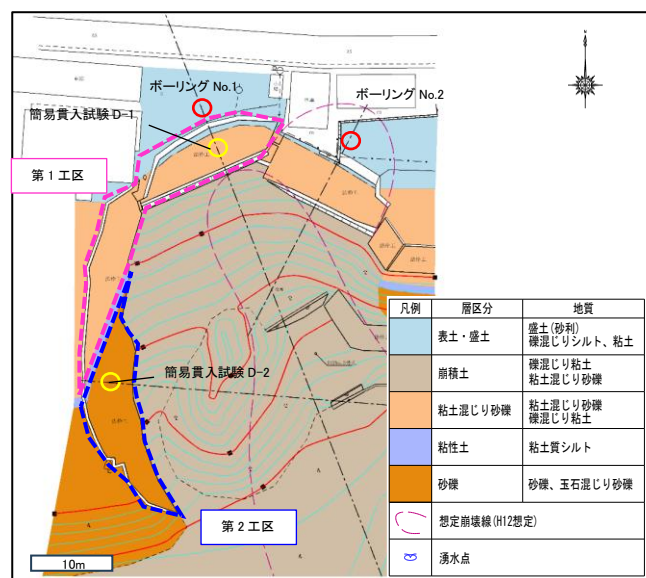
図-3 作成した土质地質図

表土を確認したが、ボーリングコア中に崩壊の拡大傾向を示すような軟質部は認められない。段丘堆積物は薄い粘性土を挟み、粘性土の上下でN値が異なる特徴を有す。この粘性土の上位には地下水の賦存が認められ、法枠内の湧水点の標高と粘性土の標高は概ね一致する。

補足調査の結果、粘土混じり砂礫の分布域では深度2.1mまで、砂礫の分布域では深度0.5mまでNd値10未満の層を確認した。法肩、法尻の土砂流出範囲を結んだ領域を、表層崩壊の恐れのある緩み領域として設定した。

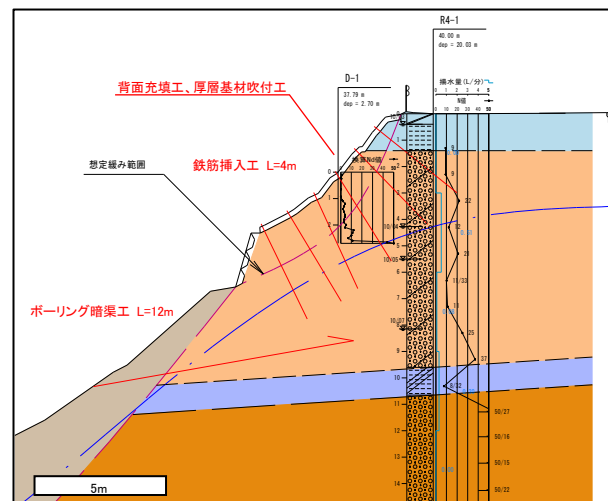
図-4 第1工区対策工断面図

第1工区における地山の緩み深度は2.1mと大きく、表層崩壊が生じた場合「法枠工」単独では適応できない。よって、切土により安定勾配を確保するか、抑止工の併用を検討した。対策方針として①安定勾配による切土工、②法枠工+鉄筋挿入工による更新、③鉄筋挿入工+背面充填工(既設法枠工を受圧構造物として使用)の3案で比較検討を行い、③鉄筋挿入工+背面充填工を対象法面において最適な対策工法として選定した。なお、既設法枠工はF200と断面が小さいことから、可能な限り削孔径が小さい工法を選択することが望ましいと考え、削孔径φ50mmの自穿孔式鉄筋挿入工を採用した。
