# 施工後 20 年が経過した鉄筋挿入工の健全度調査事例

株式会社興和 ○桐生 朋、上松 昌勝、目黒 恒平、佐藤 祐亮

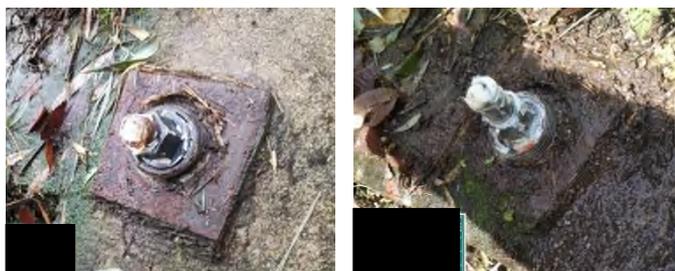
調査の結果、補強材や頭部定着材のぐらつき・抜け出しなど、抑止力の低下を推定させる変状は認められなかった（変状レベル a）。しかし、ほとんどの鉄筋挿入工において、頭部定着材の腐食と防錆油の劣化を確認した（変状レベル b～c）。特に、湧水付近ではこれらの腐食・劣化が著しく補強材の腐食も認められた（変状レベル c～d）。

このことから、鉄筋挿入工の機能維持に問題があると判断し、改修工事や応急対策の実施を要する「対応レベルⅠ」として評価した。

写真-2 変状レベル d 相当の鉄筋挿入工  
著しい腐食（錆）と防錆油の劣化・流出を確認した

そこで、湧水の処理と防錆油の再注入等の腐食対策を行い、施設の長寿命化を図ることとした。

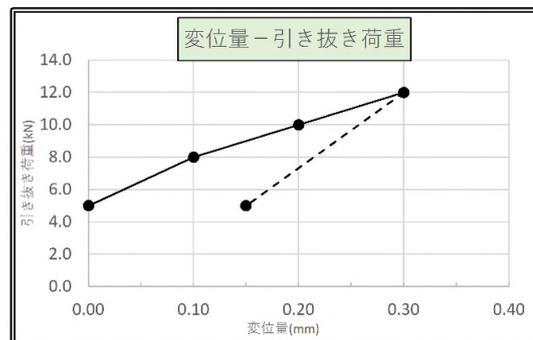
荷重確認試験の結果、補強材の引き抜けや変位量の不

安定な推移（最大荷重時でも変位が継続する、変位が直線的でないなど）は認められなかった。

このことから、当地の鉄筋挿入工は設計時の引き抜き荷重を満たす状態であると評価した。

図-3 変位量-引き抜き荷重曲線  
引き抜き荷重と変位量に一定の相関があり、最大計画荷重時にも補強材の引き抜けは生じなかった
