河川護岸に接する道路の路面陥没発生要因の推定事例

大日本ダイヤコンサルタント株式会社 ○鍵山 昌伯, 春口 孝之, 泉水 友裕

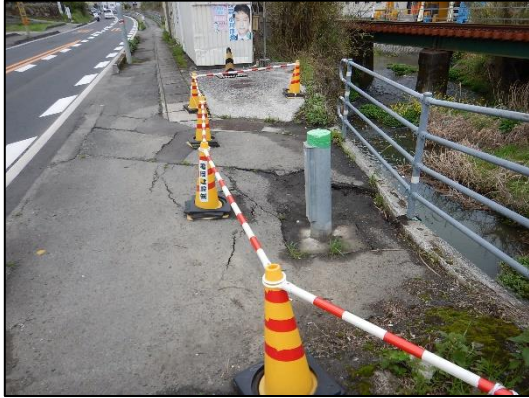
写真-1 路面陥没発生箇所の状況

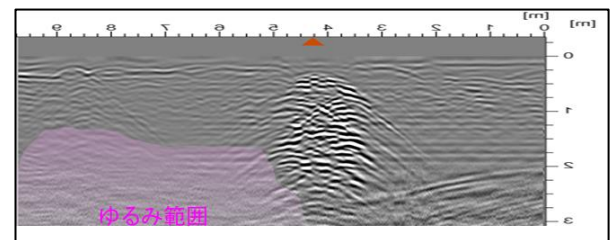
図-2 地中レーダ探査結果例

洗掘による空洞の有無を把握するために、地中レーダ探査を実施した(図-2)。探査の結果、車道部分には、空洞は検出されなかったが、表層で陥没が確認されているエリアでは、深度1~2m以深にゆるみゾーンが検出された。

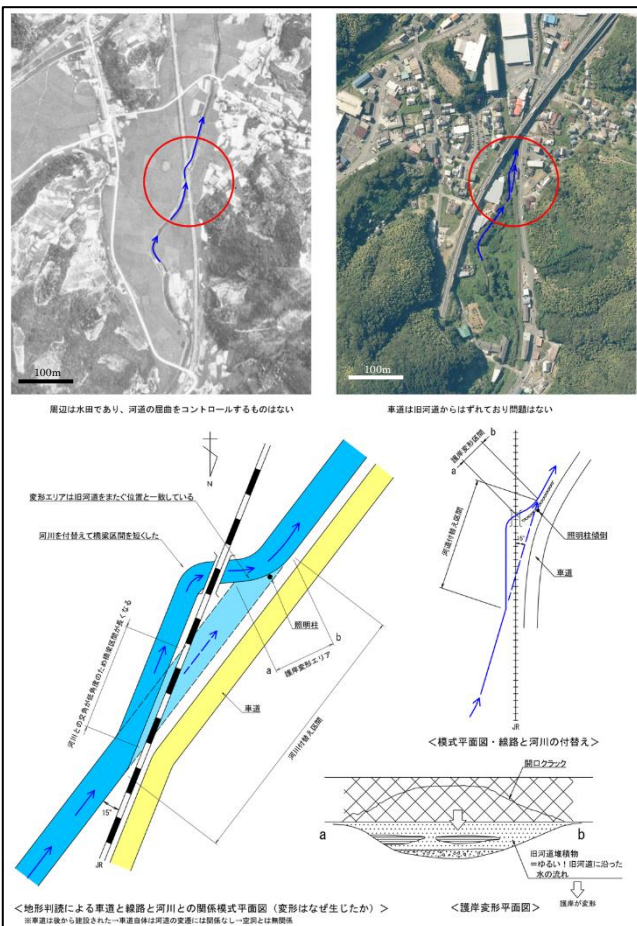
図-1 空中写真判読結果概要¹⁾

空中写真判読結果を図-1に示す。変形箇所付近は水田であり、河川の流路を規制する地形は見当たらない。さらに、今回の陥没箇所の直上流の河川の流路は、橋梁箇所で急に屈曲している。川の本来の流下方向は線路と約15°という角度で交差している。この角度のまま線路が

河川を横断すると、橋梁はかなり長いものとなる。このため、河川を付け替えて、橋梁区間を短くした可能性が高い。陥没箇所直上流に橋梁が設けられ、線路に対して高角度で河川が交差する形となり、河川は橋梁の直下流でもとの流路へ接合された。

付け替え河川と旧流路の関係を図-1に示す。護岸部分は、河川の攻撃斜面となっているため、洗掘を受けやすい護岸である。護岸の変形区間は、ちょうど旧河川の流路を横断している区間と一致している。そのため、旧河川のゆるい堆積物の上に護岸が構築されたことになり、旧河道に堆積していたゆるい層の上に構築された護岸に限定的な変形が生じたと考えられる。
