# ボアホールカメラを用いた切土法面の安定性検討事例

興亜開発株式会社 ○加納 秀斗, 高橋 幸伸

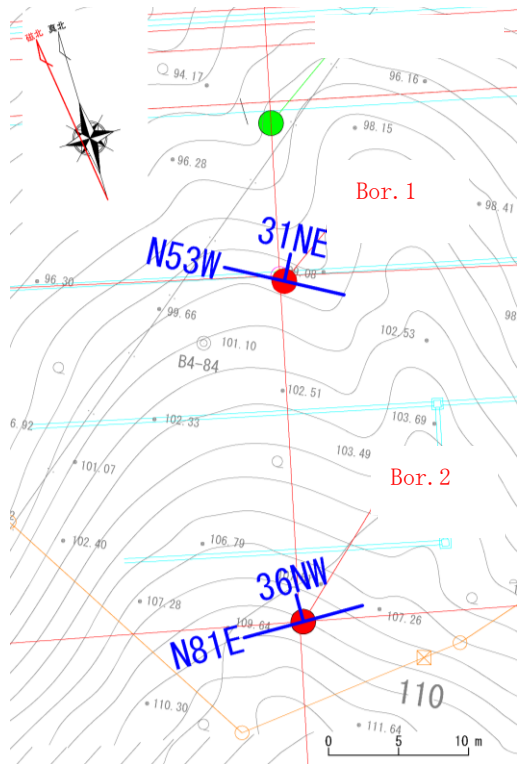
図-4 卓越する不連続面の走向・傾斜と切土法面の関係

4孔全体を見ると、傾斜角度30～50度程度の、NE方向に傾斜する不連続面が卓越していると言える。

堆積岩を原岩とする変成岩では、層理に由来する片理と呼ばれる粒径や堆積物の色調の違い等により水平で平行な縞模様が見られる。片理は数百万～数億年の間に受ける続成作用により未固結の堆積物から硬い岩盤へと変化していく。さらに、その間にプレートテクトニクスによる地殻変動などの変成作用を受け、更には圧縮・引張り作用を受けることにより水平であったものが変形し傾斜した片理となる。この片理が現況斜面と同じ方向に傾斜している場合を流れ盤、逆方向に傾斜している場合を受け盤とよぶ。片理面は、その上下で粒径や構成鉱物が異なることから、面に沿って剥離しやすく、特に流れ盤となっている場合にはしばしば斜面崩壊の素因となる。本調査地の計画法面自体の走向・傾斜は磁北（電子国土 Web より調査地近傍での偏角は、7° 40' 西側）基準で N69° W・40° NE となる。これに対し、ボアホールカメラで観測された4孔全体の不連続面の卓越方向は、傾斜角度30～50度程度で、NE方向の傾斜が卓越していると言える。したがって、全体として流れ盤方向で、計画法面勾配に近い不連続面が卓越していると判断される。

切土後についても調査地の法面でクリノメータを用いて走向・傾斜を計測したが、結果は走向が N83W～N46W、傾斜が25N～50N となり、ボアホールカメラ観測による結果と同様に流れ盤方向で、法面勾配に近い傾向の不連続面が卓越すると判断された。その結果を踏まえ、隣接の法面と同様に、鉄筋挿入工+法枠工の対策工が施されることとなった。

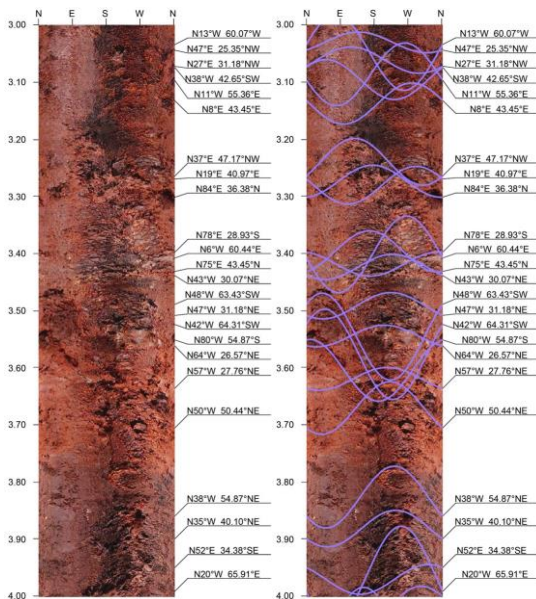
図-5 ボアホールカメラによる観測例  
(Bor.1 GL-3.00～-4.00m)

ボアホールカメラ観測は4孔で行った。調査地の地層は片麻岩で構成され、その多くは強風化していた。そのため、各孔で118～367個の不連続面が観測され、不連続面の走向・傾斜にはある程度の指向性が存在していた。図-4に不連続面と切土法面の関係を、図-5にボアホールカメラによる観測例を示す。

左：不連続面明示なし、右：不連続面明示あり
