## 「花崗岩地帯における切土施工で発現した地質リスク事例」

東邦地水株式会社 ○寺地啓人(地質リスク・エンジニア 登録番号 93)

### 1. 事例の概要

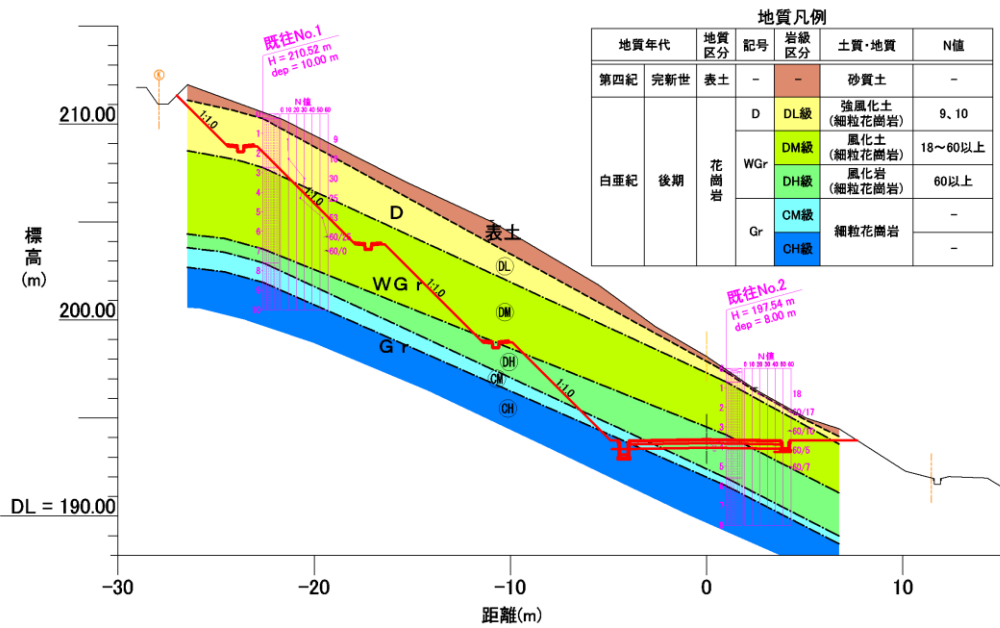
図-2. 地質断面図

調査ボーリングにより、対象地には花崗岩が分布し、深度5~7m付近までは風化により土砂化したDL~DH級岩盤が、以深には非常に硬質なCM~CH級岩盤の分布が確認された。これにより、計画切土では最下段(1段目)ののり尻付近に硬質なCM~CH級岩盤が分布するものの、切土範囲の大半は土砂状に風化したDL~DH級岩盤であると推定された。なお、地表踏査では岩盤の露頭が確認され、多くは風化により非常に脆くなっていたが、起点側の一部で非常に硬質なものが確認されていた。

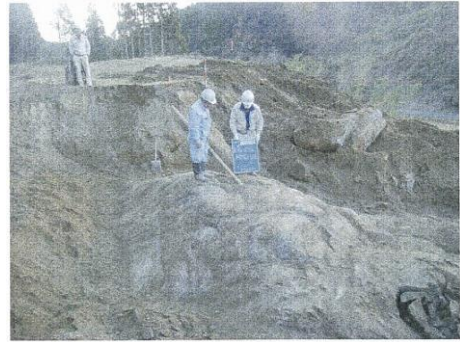
写真-1. 岩盤露出状況

計画切土の上方4段目~3段目は、調査結果より推定された土砂状の強風化岩盤が分布し、計画どおり施工が進められた。2段目の切土を起点側(東側)から施工したところ、測点No.18+10付近から終点側で硬質な花崗岩が分布し、終点側へ向かって岩盤の分布標高が

高くなることが確認された(図-3 参照)。

岩盤掘削はブレイカ工法により実施されたが、近傍の民家に対する騒音・振動の問題が生じ、静的破砕剤(ブライスター)を用いた工法が試みられた。しかし、作業効率が悪いことなどから測点 No.20 までの掘削およびのり面整形が終了した段階で工事が中止された。

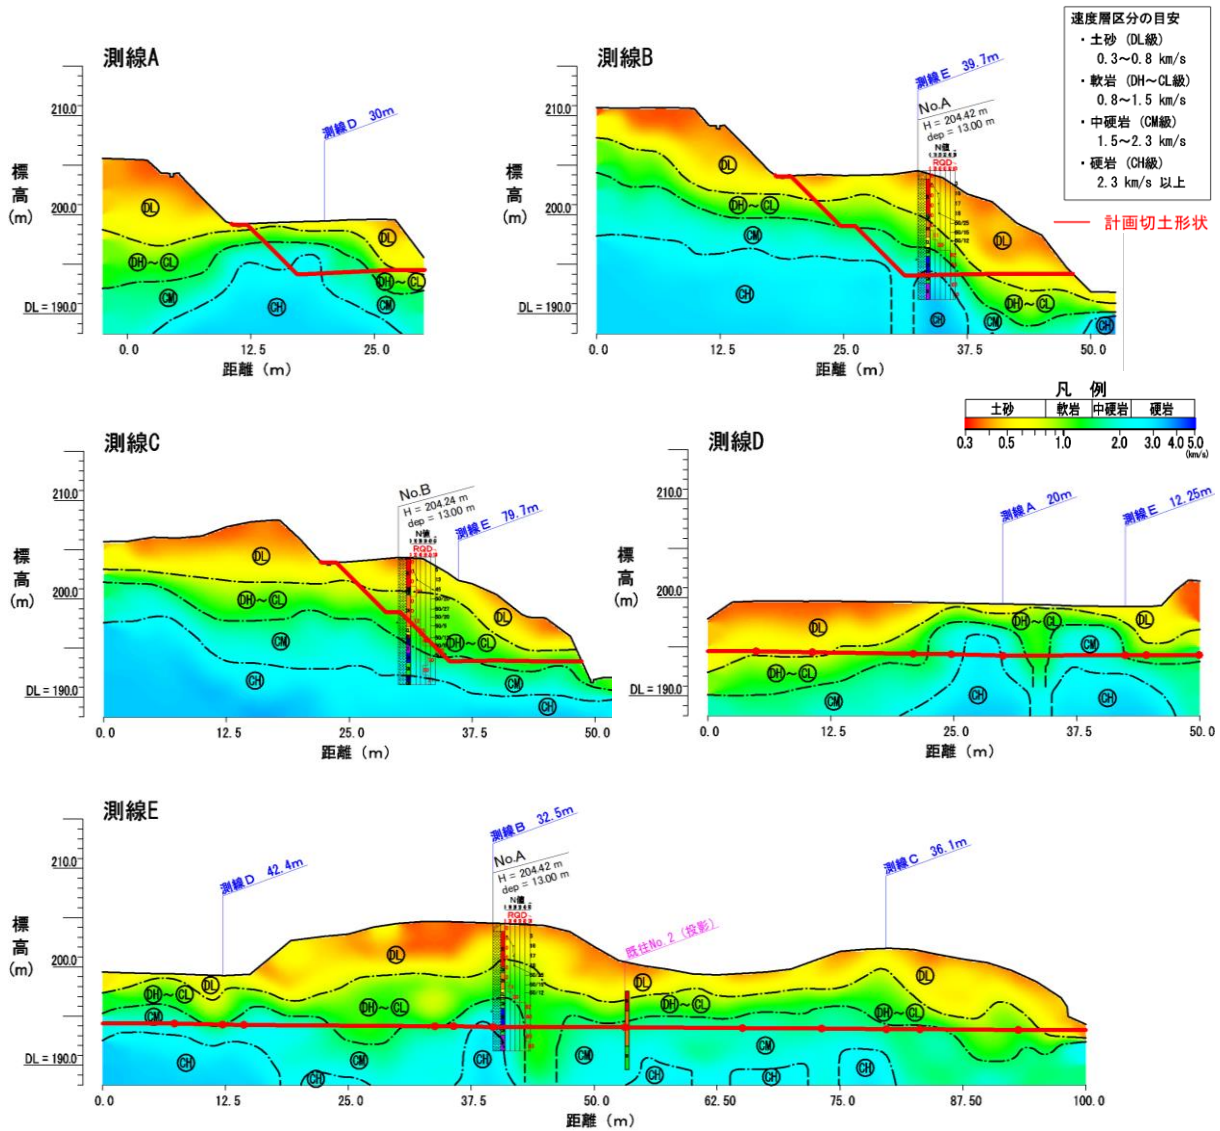
図-5. 岩盤等級区分結果図（分布地質：花崗岩）

調査結果より、測点 No.18+10～No.23 付近の範囲で道路計画高よりも上方に硬質な CM 級岩盤が分布し、特に測点 No.20 より起点側では、より高い位置に CM 級岩盤が分布すると推定された。

本事例のリスク要因は、図-5 に示したとおり、計画切土範囲で花崗岩の岩盤等級区分(硬軟, 風化)が複雑に変化していたことにある。これは、対象地に分布する花崗岩の岩相が細粒花崗岩, 粗粒花崗岩が混在して不均質であることや、花崗岩の節理の走向傾斜が複数認められ、節理を介した風化の進行が不規則であることなどに起因する。

調査段階において、地質技術者が資料等調査や地表地質踏査の結果を基に、花崗岩の岩相や風化の特徴等を考慮して、縦断方向に対する変化を確認するための追加調査を提案し、実施することが出来ていたら、リスク要因を事前に把握できた可能性があったと考える。
