国道 402 号における豪雨時の通行規制基準緩和へ向けた 地質リスク検討事例

株式会社キタック ○長谷川 大輔・遠藤 雄治・田中 義成
新潟県 長岡地域振興局 地域整備部 与板維持管理事務所

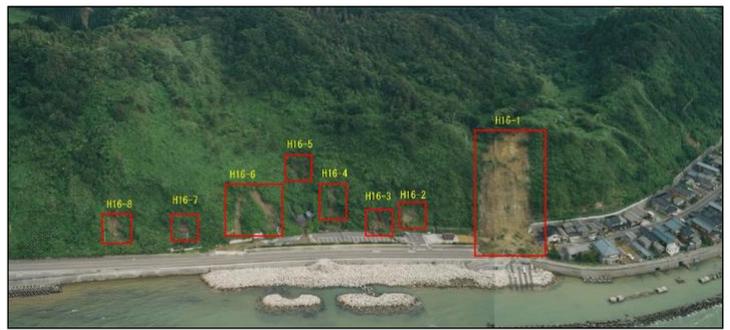
図-5 平成 16 年 7 月新潟・福島豪雨後の被災状況(長岡地域振興局と板維持管理事務所撮影)

検討区間において、記録に残っている被災履歴は 4 回で合計 30 箇所の崩壊が確認された。4 回のうち 3 回は規制雨量を超える降雨によって崩壊したものであった。なお、近隣で発生した中越沖地震時には崩壊や落石等の発生は無かった。図-5 に平成 16 年 7 月に発生した新潟・福島豪雨後の被災状況を示す。

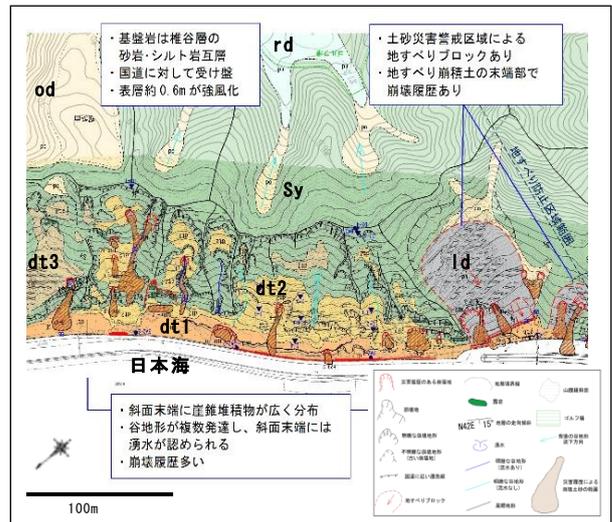
図-6 現地踏査結果(起点側から 300m 区間)

現地踏査を実施し、現地の地形・地質状況や湧水状況の確認、過去に崩壊した箇所の崩壊規模の計測等を行った。現地踏査で確認された地質を表-1 に示す。また踏査結果図の一部(起点から 300m 区間)を図-6 に示す。

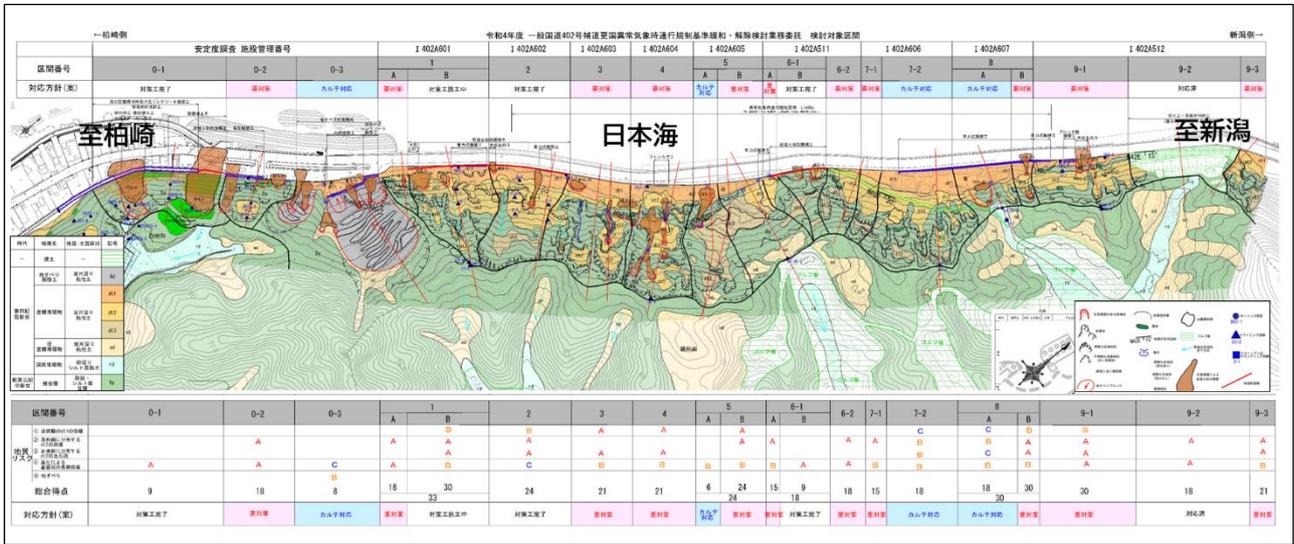
図-8 地質リスク評価結果

地質リスク②～⑤についても同様にリスクスコアを作成した。リスクスコア作成後、斜面形状等から検討区間を16区間に区分し、各区間の地質リスク①～⑤について、リスクスコアを用いて評価した(図-8)。

リスクスコアのA評価は影響度(E)、発生確率(L)ともが高いため、A評価の地質リスクが1つでも含まれる要対策と判断した。また、B、C評価のみの区間は道路防災カルテを作成し定期的に点検を実施することとした。対応検討の結果、全16区間のうち要対策が11区間、カルテ対応が4区間、対策済みは5区間となった。要対策箇所については地質リスクの総得点から対策優先度の決定と対策工の概略検討を行い、規制基準緩和へ向けたロードマップをまとめた(図-9)。
