受け盤構造を有した斜面で発生した崩壊の発生機構と対策事例

国土防災技術株式会社 澤部 孝一郎

令和5年7月の秋田県豪雨で被災した道路橋復旧における調査事例

令和6年能登半島地震における斜面の被災状況と地すべり調査事例

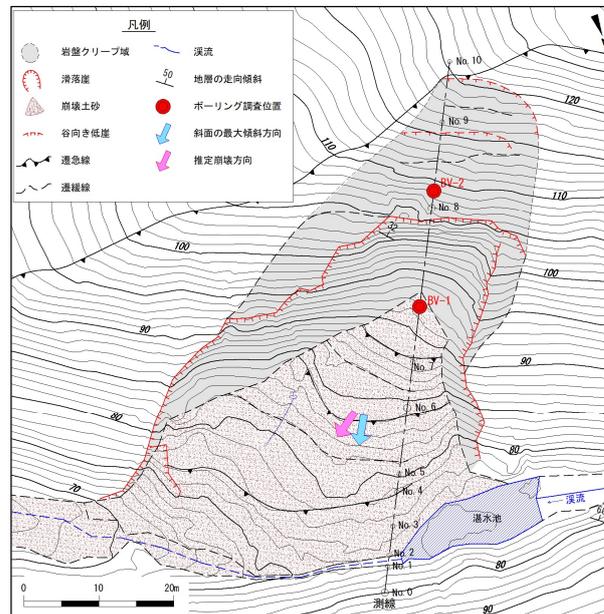
図-1 調査地の平面図

青森県西部の溪流に面した北東向き斜面において、令和4年8月9日に202.5mm¹⁾を記録した大雨に伴い、斜面長約50m×幅約40mの崩壊が発生した(図-1)。

今回の崩壊では、崩壊土砂(推定土砂量約6,000m³)が斜面下方の溪流に向かって舌状に流出し、その一部は溪流に沿って、少なくとも120m程度流下した。この崩壊土砂によって溪床は埋没し、上流側には長さ約21m×幅約6mの湛水池が出現した。なお、崩壊土砂の長軸(=推定崩壊方向)は概ねN56°Eであり、大局的な斜面の最大傾斜方向(概ねN31°E)に対して25°斜交する。

滑落崖は1:1.0前後の急崖をなし、頭部は最大比高約15mで標高105m付近に形成されており、頭部から崩壊土砂を取り囲むように両側壁が発達する。なお、左側壁は最大比高約4mであるが、右側壁は最大比高約11mに達することから、左側壁に比べ右側壁の比高が極端に高い。

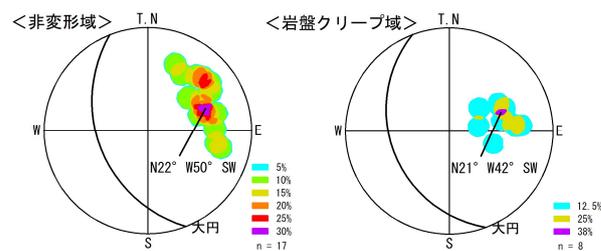
図-2 層理面のコンターダイアグラム

新第三系鮮新統の珪質泥岩が分布する。崩壊地外における地層の走向傾斜(図-2の非変形域)は概ねN10°~50°W50°~60°SW(極N22°W50°SW)であり、大局的に見れば対象斜面(最大傾斜方向は概ねN31°E)に対して受け盤構造であるものの、やや斜交する。一方、滑落崖に露出する岩盤は、開口割れ目が発達するとともに、その姿勢はN39°W32°SWの緩傾斜していることから、崩壊以前より対象斜面ではトップリング(岩盤クリープ)が発生していたことが想定された。

調査結果から BV-1 では GL-3.0m 以浅、BV-2 では GL-4.2m 以浅でトップリングに伴う岩盤クリープが生じており、非変形域の地層と比べ概ね 10°~30° の範囲で緩傾斜している(図-2 の岩盤クリープ域)。これら調査孔でのトップリング底面の不連続面を結んだ延長線上には、滑落崖背後に発達する段差地形が位置し、不連続面と段差地形(遷緩点)が自然な形状で結ばれる(図-3)。そのトップリングの規模は、最大層厚 3.5m、斜面長約 42m となる。

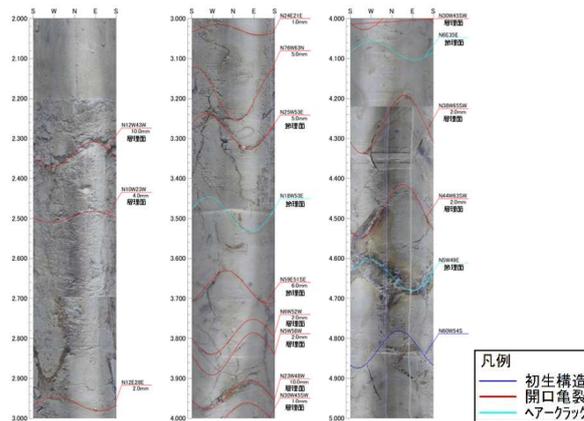
写真-1 BV-2の孔壁展開画像(GL-2.0~5.0m区間)

BV-1では、GL-3.0~5.5mは一定の傾きで割れ目数が増加するが、GL-2.5~3.0mにおいて増加量が大きくなるほか、累積開口量も大幅に増加する。また、層理面の見掛けの傾斜はGL-3.0~6.0mでは50°~60°であるもの

BV-2 では、一定の傾きで割れ目数が増加するが、GL-3.8~4.0m において増加量が大きくなり、同深度付近では、累積開口量も大幅に増加する。また、層理面の見掛けの傾斜はGL-4.2~6.0mでは45°~65°であるものの、それより浅層部では傾斜が緩くなる。(写真-1)。

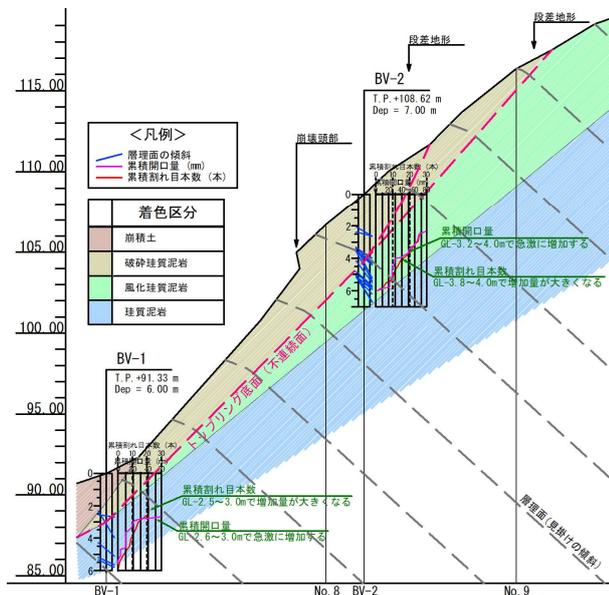
図-3 推定地質断面図

残存する岩盤クリープ域は滑落崖下端から滑落崖背後にも広がっており、その上端は標高約 120m 付近に分布する谷向き低崖までと推定される。さらに、右側壁背後の不安定土塊や左側壁の標高約 80~約 103m の痩せ尾根も岩盤クリープ域内に位置していると推定される。

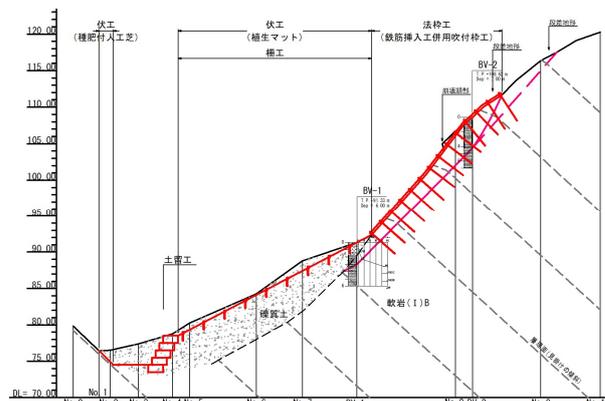
図-4 対策工断面図

対象斜面には不安定な岩盤クリープ域が残存しており、これらの領域を含めた対策を講じ、斜面の安定化を図る方針として、以下を検討した(図-4)。

①不安定領域の除去:岩盤クリープ域を除去するには、広範囲の切土工が必要で、大量の残土が発生することから、不採用とした。

②構造物による斜面安定度の向上:岩盤クリープ域で想定される最大規模のすべりに対して、抑止工を検討し、鉄筋挿入工併用吹付砕工を採用した。

③崩壊土砂の安定化:崩壊土砂に対して移動防止、侵食防止および植生の早期導入を目的として、土留工を主体とする山腹工を計画した。

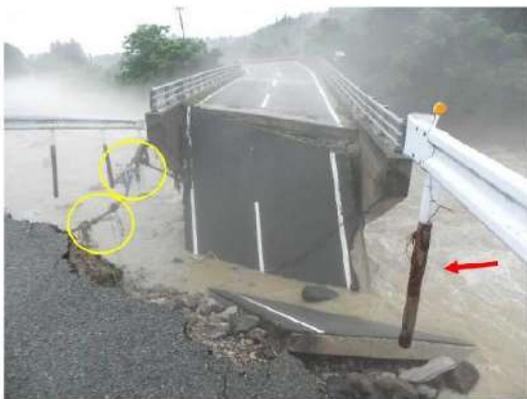
写真-1 被災したA2橋台

7月17日時点で河川は濁流となっており、下流側の水道管に草が絡まっている現場状況から、被災時の河川水位は通常時より約3m高い水位（橋桁から2m下）まで上昇したと推察される。

素因：被災したA2橋台の支持層が礫質土層（Ag）で、堅固な岩盤層ではなかった。A2橋台周辺の河川流路が攻撃斜面となっていた。

上記の被災原因から、上流側水衝部護岸が崩壊し、A2橋台背面の土工部（攻撃斜面）が浸食・洗掘され崩壊、橋台基礎部が底面洗掘を受け、橋台が沈下・傾斜し、上部構造が被災、変形に至ったと考えられる。

A2橋台復旧工事の際、支持層となる泥岩層（Fm）まで開削し、直接基礎を施工する必要があったが、上部の礫質土層には玉石が多く混入し、鋼矢板等の止水工が困難であることが想定された。また、開削した際の河川からの湧水量を推定するため、現場透水試験と室内土質試験の粒度試験を行い、礫質土の透水係数を算出、比較・検証した。現場透水試験結果では 10^{-3} （m/s）オーダー、粒度試験結果からの推定値では $10^{-5} \sim 10^{-0}$ （m/s）オーダーとなり、原位置試験の結果は妥当であると判断した。

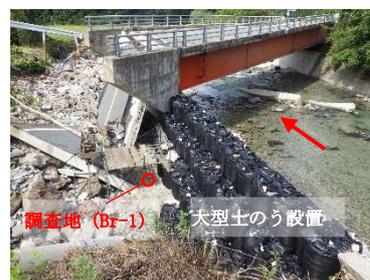
写真-2 調査時のA2橋台周辺の状況

堤外地での作業時は、豊水期のため増水による水難事故の危険性が考えられた。天候による作業延期を回避するため、堤外地の調査予定箇所を大型土のうで仮締切し、安全確保に努めた（写真-2）。

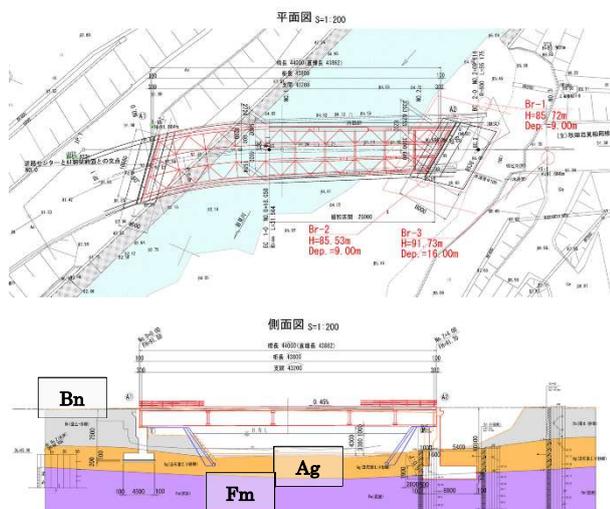
図-4 調査平面図（上）、推定地質断面図（下）

既往調査より、A1橋台付近でボーリング調査がされており、A1橋台基礎部はN値50以上の堆積層を支持層とした直接基礎の設計施工がなされたことを確認した。対して、A2橋台付近はボーリング調査がされていないことから、A2橋台周辺の地質状況（既往断面）はA1橋台から水平方向に投影されたと推察した。

A2橋台周辺のボーリング調査の結果、上部から盛土層（Bn）、礫質土層（Ag）、船川層（泥岩）（Fm）となり、既往調査の地質状況と概ね同様の地質状況であることが分かった。しかし、沖積堆積物である礫質土層（Ag）は深度によりN値30以下となる箇所も見られ、マトリクスが緩いことが分かり、支持層と評価することは難しかった。

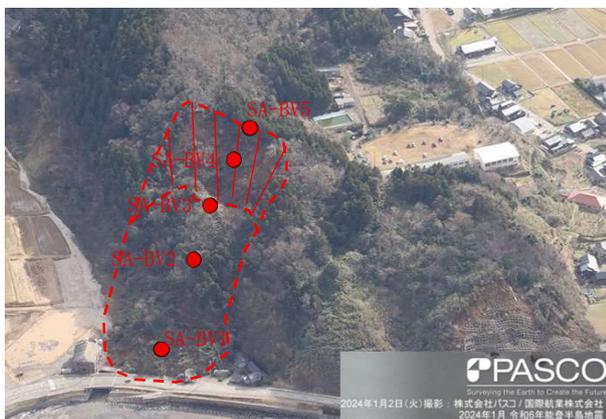
図-2 発災直後斜め写真²⁾に引用加筆

地すべりの規模は長さ約230m、幅約130mの馬蹄形を呈し、右側方の一部は洪田川に滑落し、河道を閉塞している。ブロック頭部滑落崖の高さは約20mあり、マッシュな泥岩層が露岩している。被災前、尾根部には地元の共同墓地が存在したが、被災により基礎ごと海岸方向に約50m水平移動した。ブロック末端部は海岸沿いの一般国道249号まで到達し、多数の倒木を巻き込んだ土砂によって家屋が倒壊する被害が発生した。

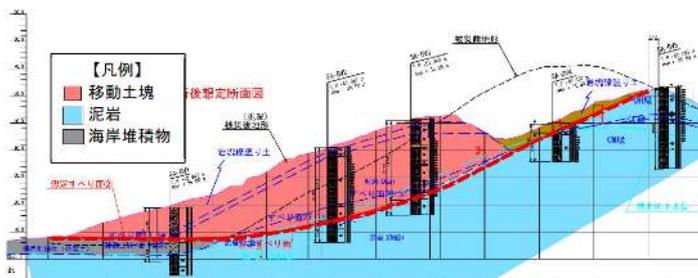
図-5 主測線地質断面図

ボーリングによるすべり面深度をまとめてすべり面形状を想定した(図-5)。滑落崖～地すべり中腹部は傾斜25度程度で平滑である。地すべり中腹部～末端部では10～25度となり、旧地表への乗り上げ部では、水平となっている。

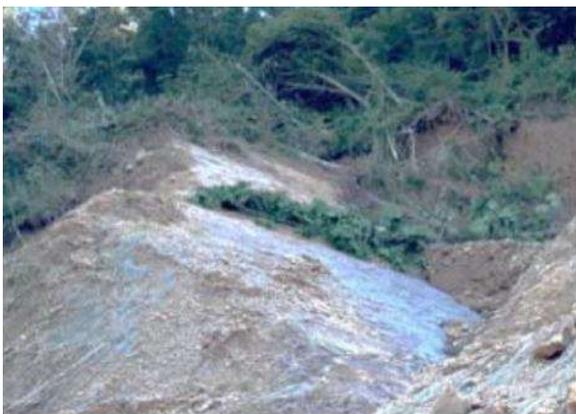
図-6 右側方崖で確認されたすべり面

右側方崖においては、平滑で広範囲に連続する面構造が確認されている(図-6)。この面構造の走向傾斜はN60° E20° Nであり、周辺の走向傾斜と傾向が似ていることから、地表に出現したすべり面と判断した。

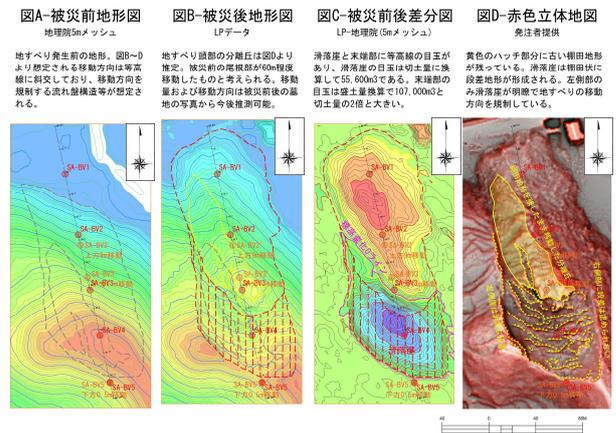
図-7 被災前後の地形コンター着色図

また、発災前の地理院地図5mメッシュ地形図と発災後取得のLP地形データを用いて、原地形や分離丘の着色差分図を作成した(図-7)。

土塊は形状をあまり変化させず、すべり面に沿って下方へ60m移動した。
