アンカー荷重計と温度変化の関係

株式会社日さく

グリーントフ地域における地質構造を反映した崩壊発生事例

鉱山遺跡地内における落石対策の検討事例

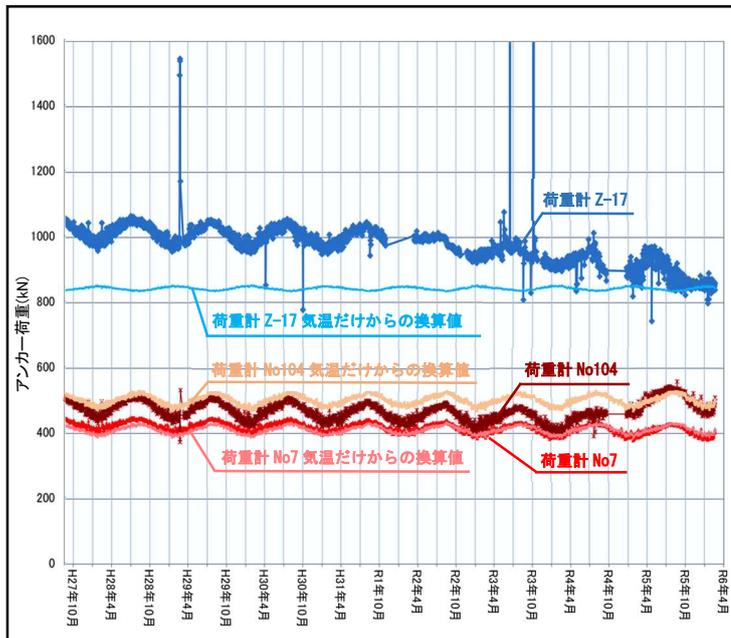
図-5.荷重計の測定値と気温だけからの換算値の比較

測定値は連続したデータを示す。測定値と気温だけからの概算値は概ね一致していることから、本地点で示された荷重の変動は、ほぼ気温変化によるものだと判断できる。

測定値は、令和4年10月に欠測期間がありその後で値の不連続が認められる。そのため、初期値での単純な比較はできない。図のまま読み取れば、平成27年10月から令和6年3月の間にアンカー荷重は約23kN上昇したこととなる。

測定値は、令和4年10月と令和元年10月に欠測期間があり、初期値での単純な比較はできない。図のまま読み取れば、平成27年10月に比べてアンカー荷重は約159kN低下したこととなる。Z-17の測定値は近年ばらつきがあるが、それを除いても平成27年からの測定値と温度からの換算値では明瞭な差が認められる。これは、アンカー荷重計が実際の荷重の変化をとらえている可能性がある。

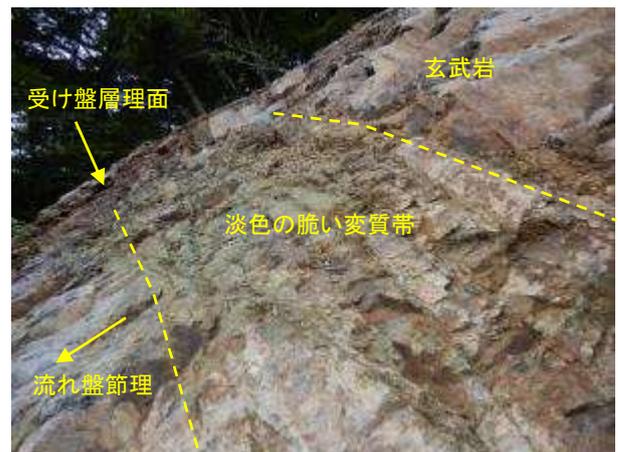
写真-3 崩壊斜面の岩相(変質帯は淡緑色で脆い)

滑落崖周辺の風化岩がオーバーハングし崩壊地右側に落ち残りの岩塊が残存する。滑落崖の背後は2つの遷急線を経て徐々に緩傾斜となり上部ほど安定した斜面となる(図-2)。岩盤は緻密で硬質な玄武岩質緑色凝灰岩(玄武岩)からなり滑落崖や遷急線付近は帯状に脆い変質帯を層状に挟んでいる。流れ盤節理と脆弱な変質帯の受け盤層理面を分離面として岩盤がブロック状に崩落している(写真3)。R3崩壊地でも同様の構造がみられる。

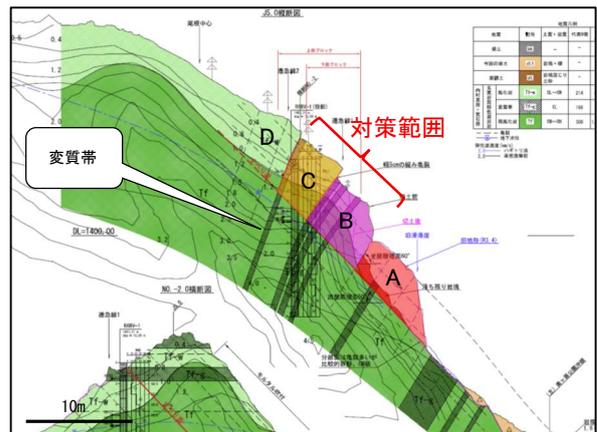
図-6 崩壊機構断面図

尾根先端部急斜面の緩んだ岩盤が春先の凍結融解を誘因として流れ盤節理と変質帯の脆弱な受け盤層理面に沿ってトップリング崩壊し直近の遷急線まで後退した。今後も順次遷急線まで崩壊が後退していく可能性が高い。

上記崩壊機構を踏まえ、対策工範囲は安定度の低い遷急線2下方のCブロックまでとした(表-1, 図-5, 6)。

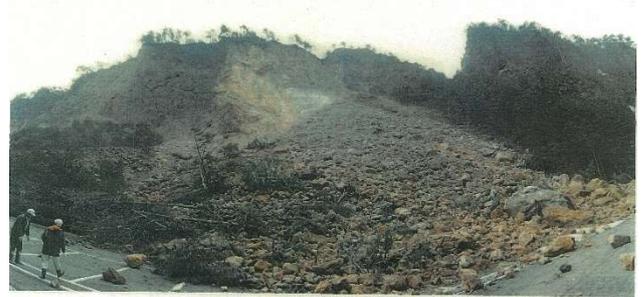
図-2 平成23年に発生した落石災害の状況

本検討箇所では平成23年に急崖地形の頂部より落石崩壊が発生しており、崩壊した岩塊や土砂は末端の県道まで到達した。本報告は、この災害を受けて対策工の検討を行ったものである。

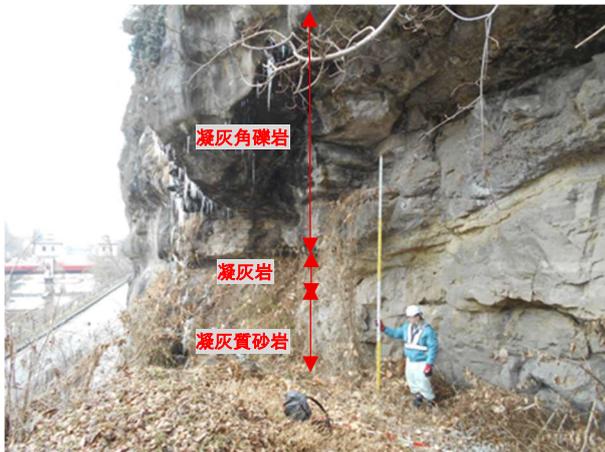
図-1 現地踏査により確認されたオーバーハング部

調査対象地は岩盤崩壊により人的・経済的被害が発生した県道法面である。対象の県道は住民のライフラインとなる重要な路線であり、利用者の安全確保のため対策を講じる必要があった。急崖斜面はオーバーハングを有しており、斜面前面には県道及び河川、斜面背後には県指定文化財が控え、切土による不安定岩塊の除去や迂回路新設は困難であった。

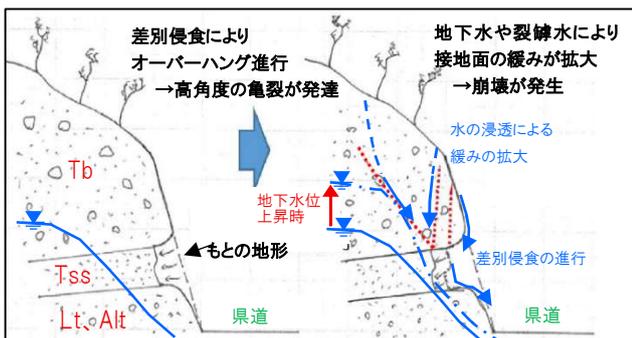
図-6 崩壊発生のプロセス

以上のことから、下位の軟質な岩が侵食を受けた際に、上位の地層の重さに耐えられず、より強度が低下しオーバーハングが拡大していると考えられる。

地山と岩塊との接地面の緩みが地下水や裂隙水により、さらに拡大したことで崩壊が発生したと考えられる。

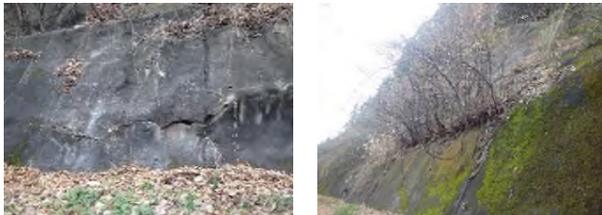
写真-1 開口亀裂20~30mm 写真-2 苔や植生の繁茂状況

当該モルタル法面は、延長 L=115m、高さ H=22m (5m×5段) を有する。(図-1、2) モルタルの開口亀裂や剥離、表面の苔付着、植生の繁茂などが確認され、老朽化に伴う劣化が顕著である。(写真-1、2) また、小段は狭小でモルタル法面の背後斜面に変状はなく安定している。

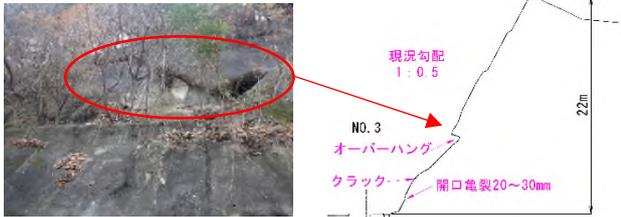
写真-3 オーバーハング部状況 図-1 横断図(NO.3)

背後斜面に、竹林が分布していることから、周辺に地下水が多いことが分かる。一部でオーバーハング地形を呈しており、背後の地山は岩盤であると想定される。(写真-3)

クラックやオーバーハングがある付近では、ほぼ全面で空洞が確認された。(図-1) モルタル剥離が分布する法面上部でも空洞が確認された。空洞の深さは2~6cm程度であった。(写真-5) また、各段のモルタルの平均厚は以下の通りであり、既設のモルタル吹付厚は十分である。

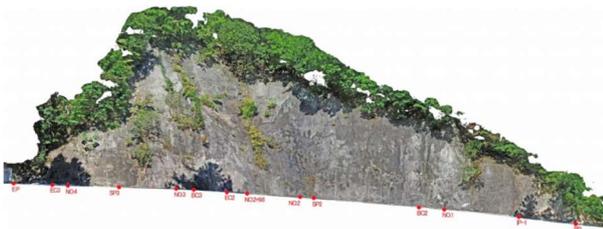
写真-1 法面状況写真

吹付表面部では特に法尻部に凍害とみられる薄い剥離や背面地山の露出を伴う剥落が確認され、目地部や開口ひび割れ部では一部段差が生じていた。また、地山が露出した剥落部では背面地山と吹付の間に空洞が確認され、部分的に吹付が浮いた状態であった。露出した背面地山は風化した泥岩と想定され、風化・スレーキングによる土砂化により開口部や水抜きパイプから流出している状況が確認された。一方、吹付と地山の密着性の喪失に伴う吹付の滑動（ズレ落ち）や座屈といった変状はほとんどなく、法尻や側溝に変状はないため背面地山自体は比較的安定していると推測された。

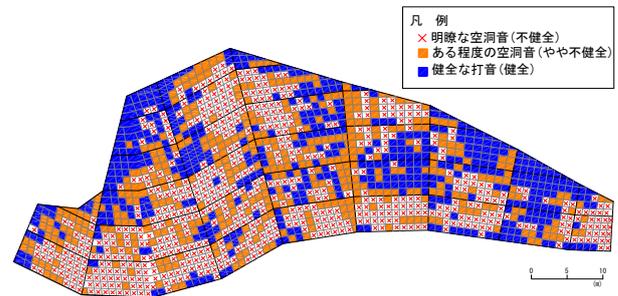
図-1 打診音調査結果

- ・法面のほぼ全体にわたり不健全～やや不健全箇所が確認され、のり面全体で吹付と背面地山の密着性が低下しているものと考えられる。
- ・法肩部については比較的健全な箇所が多く存在しているが、特に顕著な傾向は確認されない。
- ・一般的に吹付と地山との密着性の低下は、地山の風化の進行によるものと考えられており、今回においても、長年にわたり繰り返された凍結融解作用によ

り、風化が進行しているものと想定される。

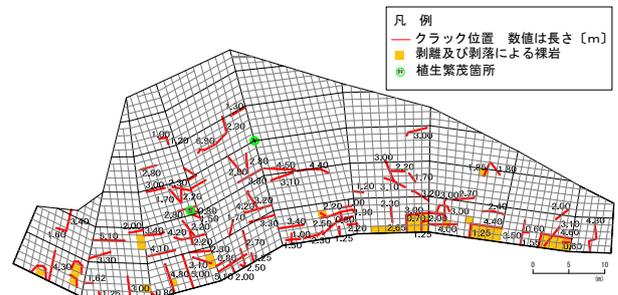
図-2 クラック調査結果

- ・法面下方に多くのクラックが確認され、単独のクラックが多く、連結して広範囲にわたるものは少ない。
- ・法面下方に剥離・剥落が多く、背面地山が露出している。
- ・クラックは地山まで貫通していると判断される。
- ・クラックの開口幅は1～3mm程度。
- ・目地の所々に植物が侵入している。
- ・当該吹付のり面において湧水は確認されなかった。

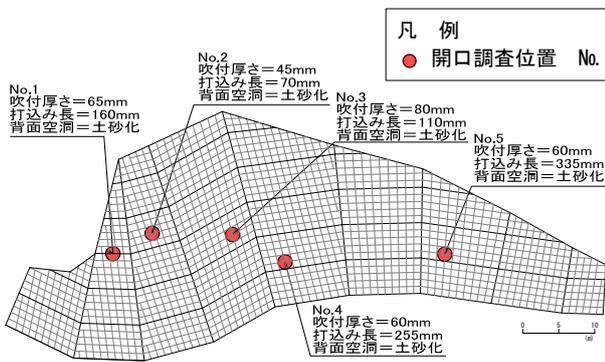
図-3 法面掘削調査結果

- ・開口調査5箇所の吹付厚さの平均は62mm程度。
- ・背面地山は風化浸食により土砂化しており明瞭な空洞は確認されなかった。吹付が剥離して地山が露出した箇所では吹付の浮き・空洞が確認されているが、のり面全域に空洞が存在しているとは考えにくい。
- ・経年劣化により発生した表面剥離や寒冷地域において繰り返される凍結融解作用により、地山の風化が進行（土砂化）しているものと考えられる。
- ・アンカーピンによる貫入試験の結果は平均で124mm程度であり、背面地山はある程度風化が進行しているものと想定される。
