# 荒砥沢地すべりにおけるこれまでの取組と現状について

国土防災技術株式会社 ○海老根拓也  
東北森林管理局 宮城北部森林管理署 細田恭幸

# 諸塚層群分布域での地すべり調査・解析事例

# 御荷鉾緑色岩類分布域で施工中に発生した崩壊・地すべりの事例

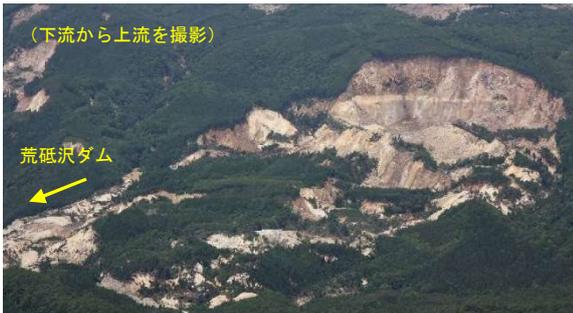
荒砥沢地すべりは、斜面長約1,300m、幅約900m、滑落崖の高さは最大150mの規模を有する地すべりである。地すべりは、ほぼ水平なすべり面に沿って300mを超す長距離移動により、地すべり上部では陥没帯、リッジおよび裸地、側壁から末端部にかけては、沢の堰き止めによる湛水池が形成された。また、末端部東側では、対岸への衝突による約75mの隆起や下位地質の絞り出し（スクイーズ）が発生するなど、地すべりにより現地形は大きく変化し、新たな地形が創出された。

写真-1 荒砥沢地すべり全景（発災当時）

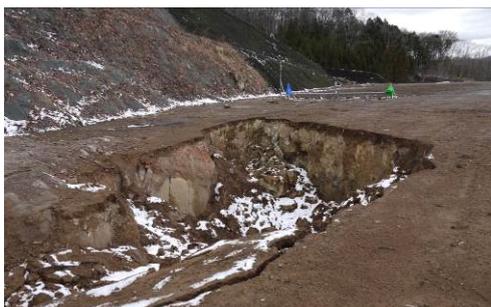
岩手・宮城内陸地震の被災当初には滑落崖上部に陥没が、さらに直下の滑落崖では、約1か月で約5mのはらみ出しが生じたことから拡大崩壊が懸念され、2009～2010年（平成21～22年）に頭部排土工が施工された。その翌年、東北地方太平洋沖地震に見舞われ、陥没の進行や滑落崖の小崩落はみられたものの、2008年にみられた滑落崖のはらみ出しや滑落崖の拡大崩壊はみられず、排土工が奏功したものと考えられる。現在は、地表伸縮計や標識観測などにより変位の観測を行っているが、陥没や崩壊の拡大を示す変位は確認されていない。

写真-2 排土面に生じた陥没

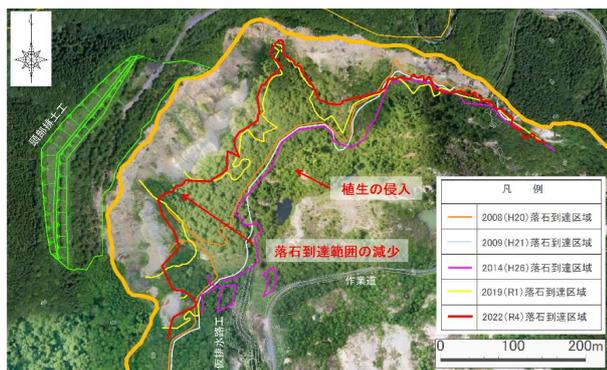
滑落崖には、節理が発達した溶結凝灰岩が露出しており、落石が発生しやすいため、地震の発生後などには監視カメラによりモニタリングを行っている。東北地方太平洋沖地震では、滑落崖の小崩壊が見られたが、滑落崖直下の崖錐上に木本類が生育したことにより緩衝帯が形成され、2022年の落石到達範囲は2008年と比較して減少している。

図-2 落石調査結果

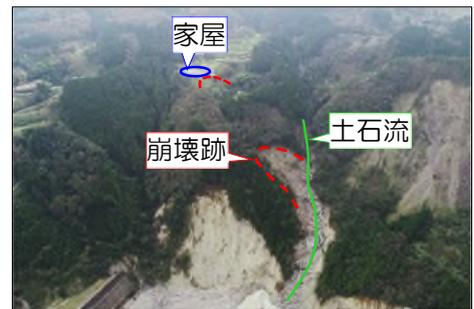
写真-1 調査地の全景 (土石流発生時)

地表変位は降雨時に一部顕著な引張変位が観測されるが、降雨に関わらず変位は累積する傾向も確認される。ボーリング掘進時に明瞭な地下水位分布は認められないことや現地状況等を踏まえると、地すべりブロック末端付近の崩壊の進行に伴い、地すべり滑動が生じているものと推察される。なお、地すべりブロック末端の崩壊は、降雨による進行もあるが、地すべりブロック末端を規制する深い谷地形で過去に土石流の発生も確認されており、土石流等河川浸食による崩壊・地すべりの進行も想定される。

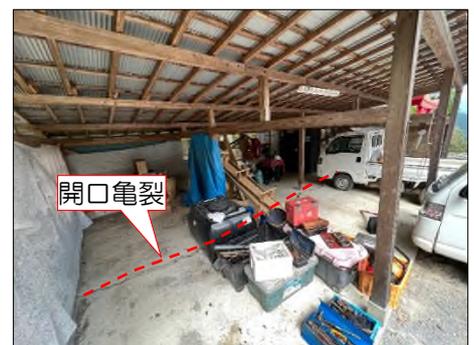
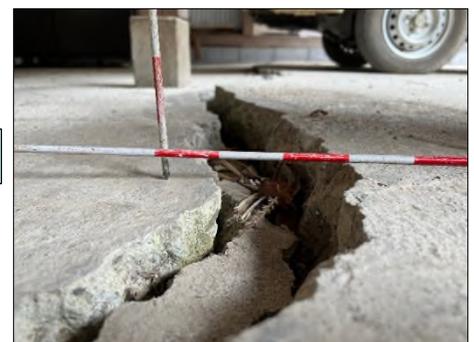
写真-2 家屋駐車場に発生した開口亀裂

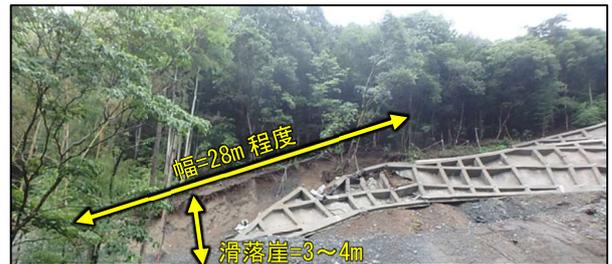
御荷鉾緑色岩類分布域で法面施工中に表層崩壊が発生した。表層崩壊の発生は仮設切土補強部の床掘りが概ね終了し、降雨のあった翌日の未明である。床掘り時には、湧水は認められず、法枠に変状などは確認されていない。崩壊幅は28m程度であり、滑落崖は3~4m程度である。

災害のメカニズムは、補強土壁工の床掘り施工中に、雨水により緩んだ法枠背面土砂が流出し、法枠の自重により法枠が屈曲、変形後に崩壊が発生したと推察される。

写真-1 法枠工の被災状況全景（事例その1）

崩壊上方で調査を行ったところ、斜面堆積物が上方で10mと非常に厚いことが判明した。下図の鉄筋挿入工と法枠工の対策工を実施し、施工が無事に完了した。

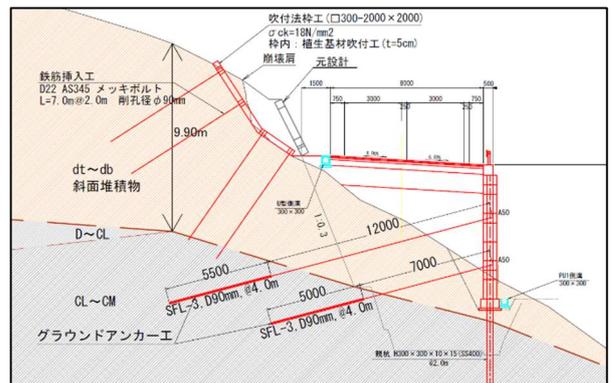
図-3 元設計と再検討後の標準断面図(事例その1)

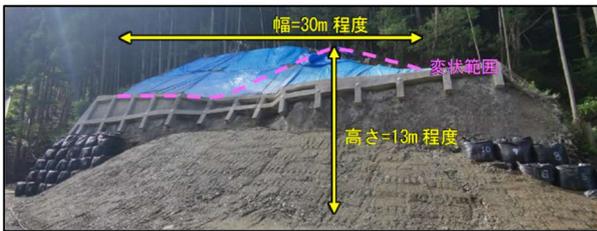
法面施工時には、安全に配慮し、上部の法枠工と鉄筋挿入工を先行して施工する「逆巻き施工」を採用した。上部法面を切土し、上部法枠工と鉄筋挿入工の施工後に下部の切土を実施したが、法戻まで切土を終えた日に、応力解放による地盤の緩みで、上部法枠工や上方斜面に亀裂などの変状が多数発生した。そのため、応急対策として、変状直後に、法面末端部に押え盛土を施工した。

写真-2 法枠工の被災状況全景 (事例その2)

変状の後に調査ボーリングを実施すると、「崩積土」が当初推定よりも一部で厚く、その下層にはD (CL)級の「岩屑堆積物（緩んだ風化岩）」が分布して、「崩積土」と「岩屑堆積物」で形成された斜面堆積物が、8.3m～10.5mの層厚でかなり厚く分布していることが判明した。

調査ボーリング実施後に法面工の再検討を実施した。当初設計の「鉄筋挿入工+吹付法枠工」から、逆巻きで施工が可能な「鉄筋挿入工+格子状受圧板」で【7分切土】の設計に法面对策を変更した。この変更で新たな変状が発生することなく、本工区の施工が無事に完了した。

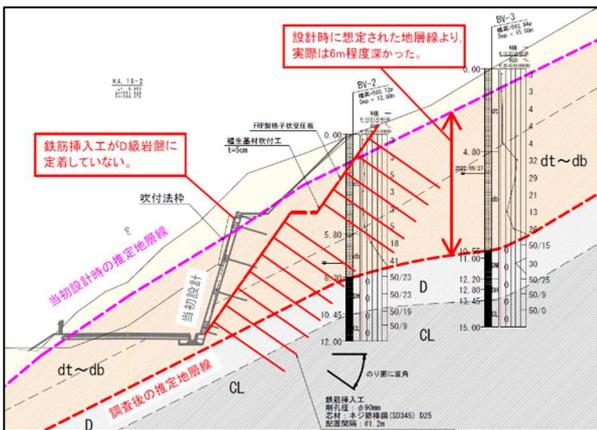
図-4 元設計と再検討後の標準断面図 (事例その2)

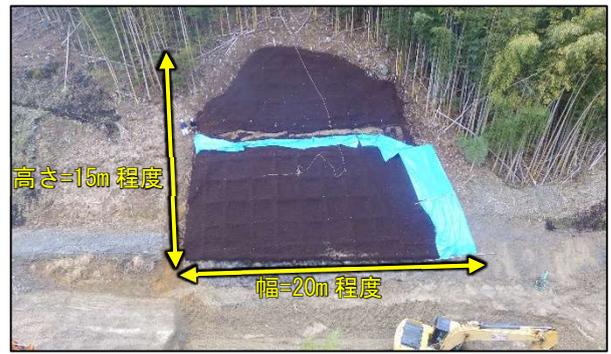
「補強土植生法枠工」での法面補強対策が完了した後、斜面末端において補強土壁工の施工のための基礎掘削を開始し、基礎コンクリートを打設していたが、掘削部で小崩壊、法面工の小段部でもクラックなどが発生した。その後もクラックの進行し、亀裂（小段部約50cm 滑落）の拡大が見られたため、掘削箇所を埋め戻した。

写真-3 法枠工の被災状況全景 (事例その3)

崩壊後に調査ボーリングを行うと崩積土や岩屑堆積物（岩盤が斜面クリープで移動して地山岩盤から分離したものが斜面全体で厚く分布していることが判明した。当初推定よりも定着地盤が深い位置にあり、鉄筋挿入工(L=2～3.0m)が定着地盤に定着してないことが判明した。

変形した「補強土植生法枠工」の法面をそのまま抑え込み、崩壊を抑止するには柔軟な構造物が適している。そのため、対策工として高強度ネット工法を用いた。

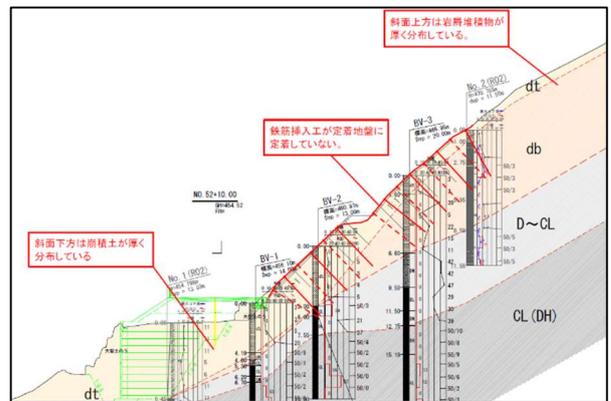
図-5 元設計と再検討後の標準断面図 (事例その3)

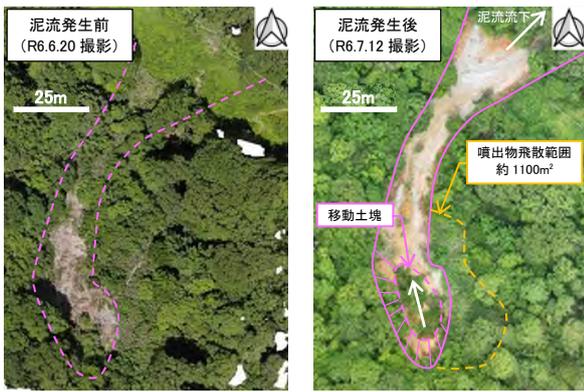
写真-2 泥流発生前後の状況(UAV空撮)

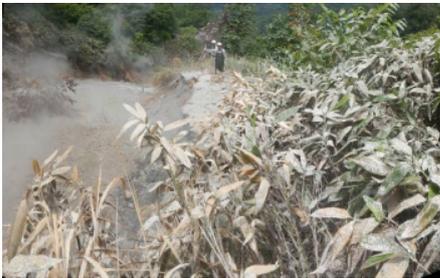
また、泥流発生箇所東側では、白色の噴出物が認められる(写真-3)。この噴出物は、泥流発生前の令和6年6月20日の現地調査において確認されていないことから、今回の泥流発生時に自然噴気帯から飛散したものと考えられる。飛散範囲は約1100m<sup>2</sup>であった。

写真-3 噴気帯周辺で確認された白色の噴出物

自然噴気帯の東側斜面には白色の噴出物の飛散が確認されていることから、地中が高温高压の環境となったことにより小規模な水蒸気爆発の発生し、白色の噴出物が周囲に飛散したと考えられる。

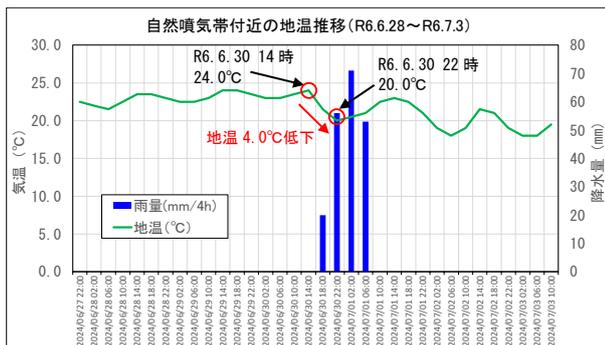
地温観測の結果、6月30日の14時～22時にかけて4.0℃の地温低下が確認された。この地温低下はまとまった降雨が観測されたタイミングとほぼ同時であるため、雨水により地表が冷却され、地温低下として観測された可能性がある。また、温度記録計設置箇所付近では亀裂の発生が確認されている。泥流発生時に斜面が侵食され不安定化し、泥流発生箇所周辺の斜面に発生した亀裂が広がったことにより温度記録計が外気に触れ、地温の低下として観測された可能性がある。

図-4 熱水噴出帯付近の地温・降水量の推移

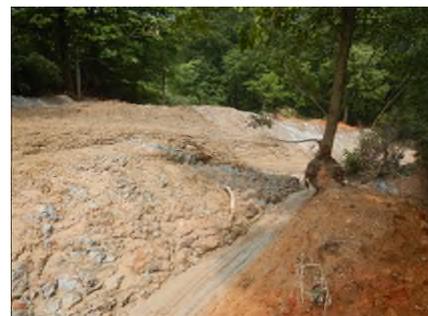
豪雨により大量の地表水が供給されたことに加え、小規模な水蒸気爆発の衝撃や振動により自然噴気帯周辺の脆弱な地盤が泥濘化し、一気に泥流となり斜面を流下したと考えられる(写真-4)。

写真-4 泥流流下箇所
