擁壁の変状における動態観測と背面盛土の調査事例

株式会社エーティック ○奥居 真一, 浜辺 直人

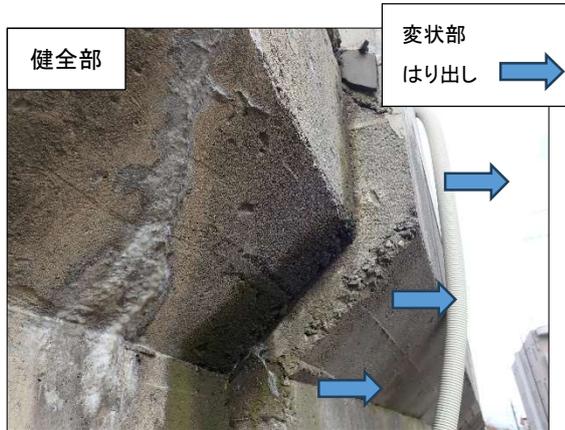
写真-1 擁壁上端部の変状(段差)

擁壁の打ち継ぎ目に段差が見られ(写真-1 参照)、防災カルテ点検により変状は増加傾向を示していた。詳細な挙動実態を把握するため、擁壁に傾斜計を設置しリアルタイム観測を実施した。擁壁の倒れは進行状態にあり、変状要因を絞り込むため背面道路盛土に調査ボーリングを実施し、調査孔にパイプ歪計を設置して動態観測を行った。

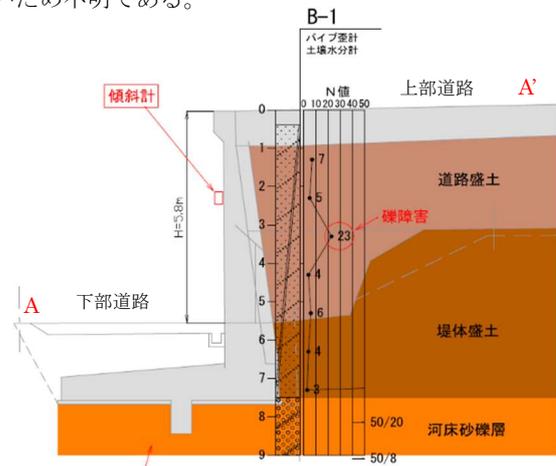
図-2 B-1孔地質断面図

調査結果より、B-1孔(変状部)、B-2孔(健全部)ともに上層から道路盛土・堤体盛土・河床砂礫層で構成される。図-2にB-1孔の柱状図を示したが、地質境界が不明瞭なため、有機物の混入と過去の設計図面をもとに区分した。道路・堤体盛土材料に違いは無く(図-3参照)、不均質な礫混じり砂で、φ10~50mmの垂円~垂角礫が40~50%、アスファルト・有機質土・コンクリート片の混入も確認された。N値は3~7(礫障害を除き平均N値5)で、相対密度は「非常に緩い~緩い」と評価され、盛土として材料・N値ともに期待される品質は確保できていない。

擁壁基部支持層とされる河床堆積物は玉石混じり礫で構成され、N≧50の締まった砂礫と評価できるが、擁壁前面側まで連続性を有しているかは当時の資料が存在しないため不明である。

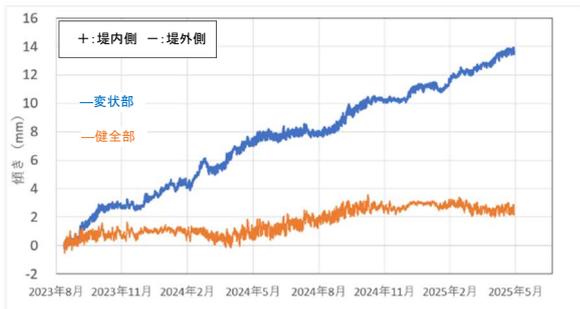
図-4 傾斜計時系列変位

2023 年 8 月に計測を開始し、設置後間もなく継続的な傾斜を記録した。最終値の 2025 年 5 月時点の傾斜角はおよそ 630 秒(変位換算で 13.7mm)であり、観測期間(20 ヶ月)を通し変位速度は 0.68mm/月であった。

一方、健全部の傾斜角はおよそ 110 秒(変位換算で 5.7mm)であった。図-4 に傾斜計の時系列変位図を示す。

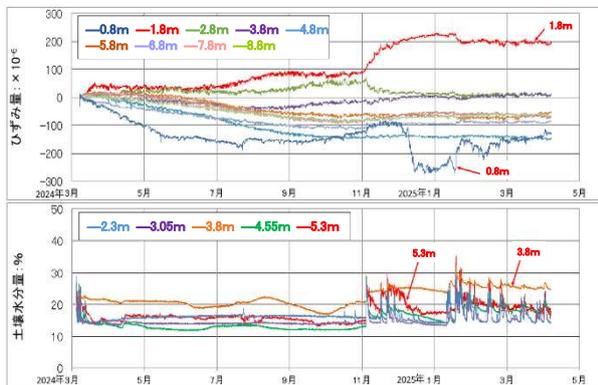
図-5 パイプ歪計と土壌水分計データ

ひずみ変動は浅い深度で±300 μ以内を記録したが、反応するタイミングは盛土内に侵入した雨水と合致する。傾斜計の挙動に追随していないことから盛土の挙動(パイプ歪計)と擁壁の傾きに関連性は低いと判断した。

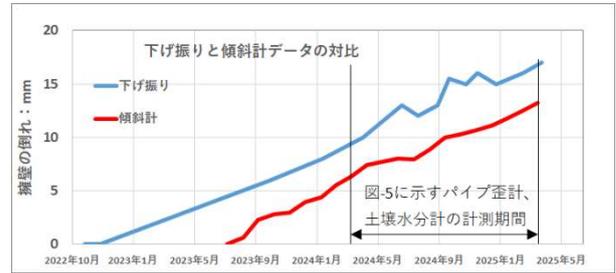
図-6 下げ振りデータと傾斜計データの対比

傾斜計と対比可能な下げ振りのデータを図-6 に示す。下げ振りデータと傾斜計データを同一グラフにプロットすると、倒れは同一傾向であることが伺える。

当初、擁壁の直接的な変状要因は盛土材に起因するものと想定したが、傾斜計・下げ振りの変位傾向とパイプ歪計の挙動に整合性は見られないことから、土圧による影響は低く、擁壁本体もしくは擁壁前端部の地盤が要因と考えられた。

調査結果を整理すると、地質調査では盛土材の N 値が十分とは言えない結果であったが、直接的要因とは断定出来ない。コンクリート構造物の擁壁は、竣工後50年以上経過しており耐荷力が未検証で、かつ擁壁前面側の地耐力は未知数である。補修設計に資する情報を取得するためには、擁壁の復元設計で耐荷力を照査し、擁壁前面側のボーリング調査で地耐力の検証が必須となる。

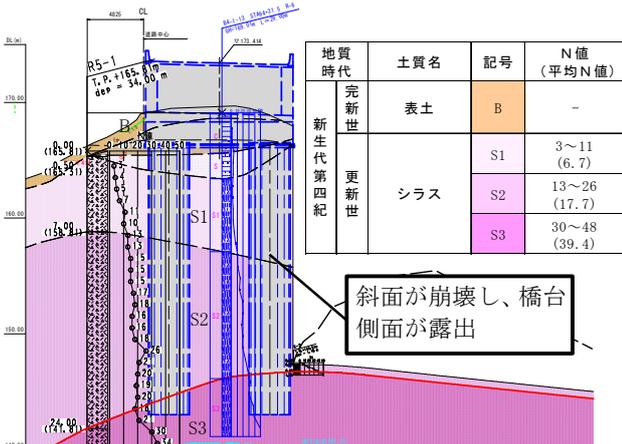
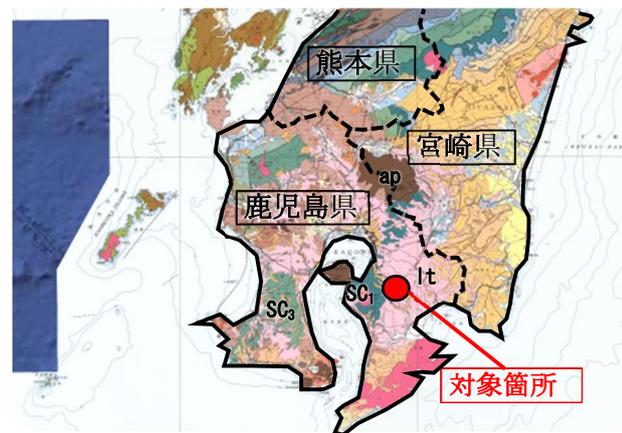
図-1 崩壊時の断面図と対象箇所の地質図¹⁾

対象箇所は A2 橋台上り車線側側方のシラス斜面で、幅 15m×深さ 19.5m 程度の浸食崩壊が発生し橋台基礎の深礎杭が一部露出した。発災後は現地踏査、地質調査や計測モニタリングを実施した。

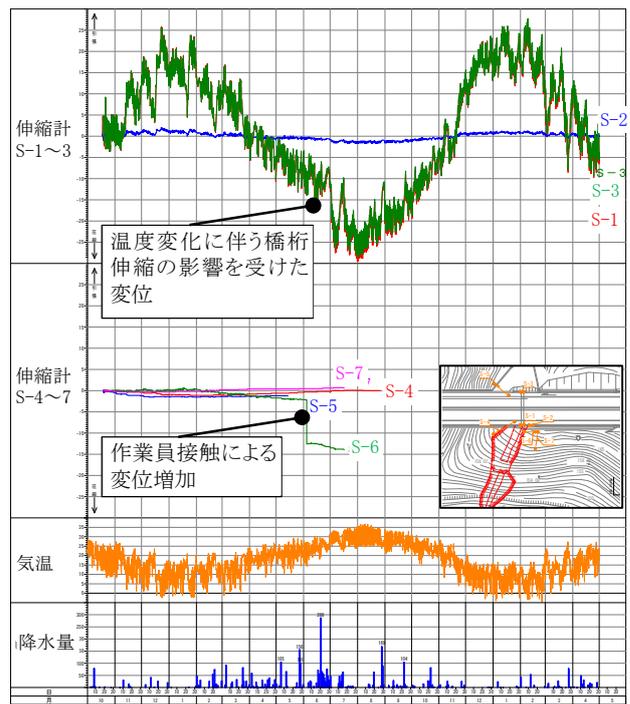
図-3 地盤伸縮計(S-1~S-7)のモニタリング結果

上部工に設置した S-1 と S-3 は、温度変化に伴う橋桁伸縮の影響を受けた変位が発生しており、変動状況はほぼ同じであった。S-2 の変位量は S-1・S-3 に比べ微小だが、温度変化での変動を確認した。(S-1・S-3 の 1/10)

自然斜面に設置した S-4~S-7 は、S-6 で作業員接触での変位増加を確認したが、他の箇所では変位の累積傾向は無く、目視確認で現地状況も安定していた。

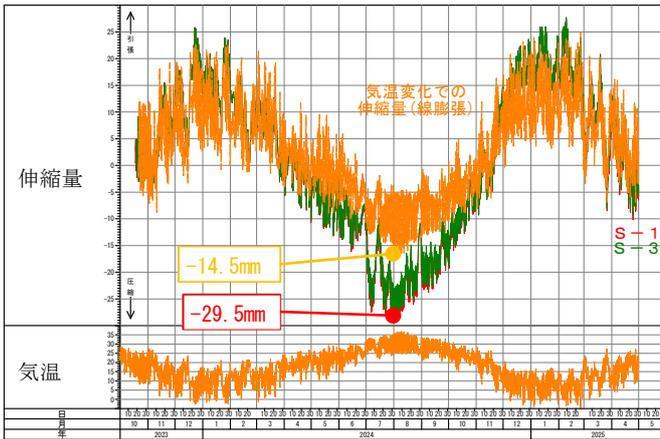
図-4 温度変化による橋梁伸縮量と S-1・S-3の比較図

式-1に基づき算出した橋桁伸縮変位と S-1・S-3を比較したグラフを図-4に示す。変位の変動状況は類似傾向を示すものの、気温上昇時の変位量に大きな差が生じている。これは気温と橋桁の温度差によるものと推察される。

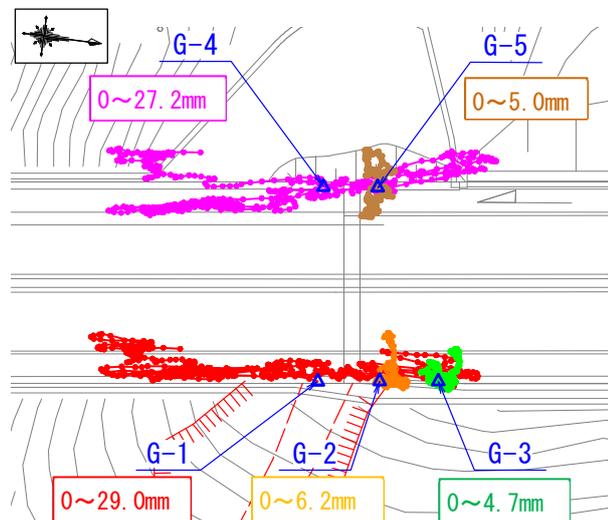
図-5 GNSS 変位計のモニタリング結果

上部工に設置した G-1・G-4は、長期的に見ると伸縮計 S-1・S-3同様、橋桁の伸縮変位を確認し、観測値も同程度であった。ただし短期的に見ると、伸縮計は温度変化に敏感だが、GNSS は気温との連動が鈍く、変化も緩やかであるため、突発的な変位の捕捉は難しいと考えた。

G-2・G-3・G-5は、衛星や季節変化に起因する数 mm 程度の変位ばらつきを確認したが、回帰しており現地に大きな変状は見られなかった。
