受け盤構造を有した斜面で発生した崩壊の発生機構と対策事例

国土防災技術株式会社 澤部 孝一郎

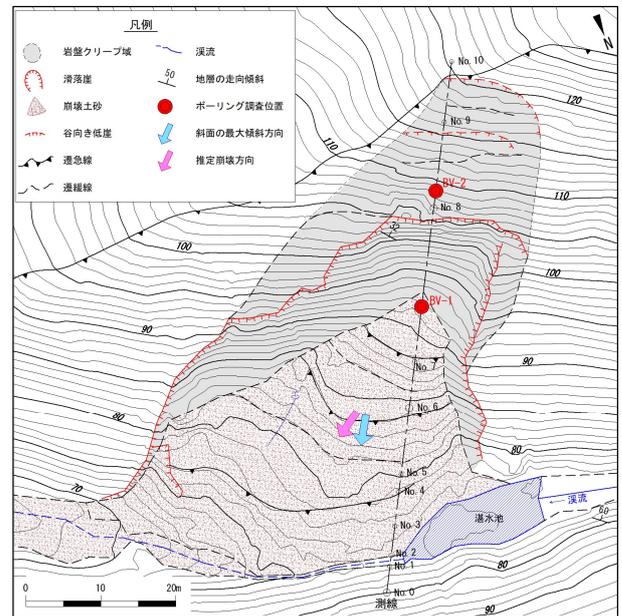
図-1 調査地の平面図

青森県西部の溪流に面した北東向き斜面において、令和4年8月9日に202.5mm¹⁾を記録した大雨に伴い、斜面長約50m×幅約40mの崩壊が発生した(図-1)。

今回の崩壊では、崩壊土砂(推定土砂量約6,000m³)が斜面下方の溪流に向かって舌状に流出し、その一部は溪流に沿って、少なくとも120m程度流下した。この崩壊土砂によって溪床は埋没し、上流側には長さ約21m×幅約6mの湛水池が出現した。なお、崩壊土砂の長軸(=推定崩壊方向)は概ねN56°Eであり、大局的な斜面の最大傾斜方向(概ねN31°E)に対して25°斜交する。

滑落崖は1:1.0前後の急崖をなし、頭部は最大比高約15mで標高105m付近に形成されており、頭部から崩壊土砂を取り囲むように両側壁が発達する。なお、左側壁は最大比高約4mであるが、右側壁は最大比高約11mに達することから、左側壁に比べ右側壁の比高が極端に高い。

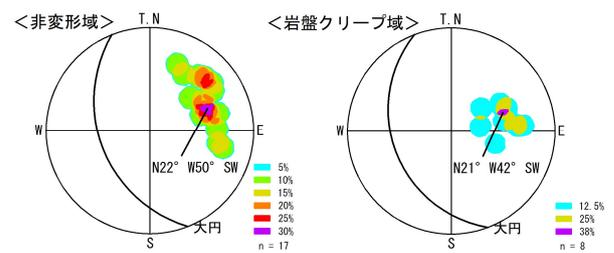
図-2 層理面のカウンターダイアグラム

新第三系鮮新統の珪質泥岩が分布する。崩壊地外における地層の走向傾斜(図-2の非変形域)は概ねN10°~50°W50°~60°SW(極N22°W50°SW)であり、大局的に見れば対象斜面(最大傾斜方向は概ねN31°E)に対して受け盤構造であるものの、やや斜交する。一方、滑落崖に露出する岩盤は、開口割れ目が発達するとともに、その姿勢はN39°W32°SWの緩傾斜していることから、崩壊以前より対象斜面ではトップリング(岩盤クリープ)が発生していたことが想定された。

調査結果から BV-1 では GL-3.0m 以浅、BV-2 では GL-4.2m 以浅でトップリングに伴う岩盤クリープが生じており、非変形域の地層と比べ概ね 10°~30° の範囲で緩傾斜している(図-2 の岩盤クリープ域)。これら調査孔でのトップリング底面の不連続面を結んだ延長線上には、滑落崖背後に発達する段差地形が位置し、不連続面と段差地形(遷緩点)が自然な形状で結ばれる(図-3)。そのトップリングの規模は、最大層厚 3.5m、斜面長約 42m となる。

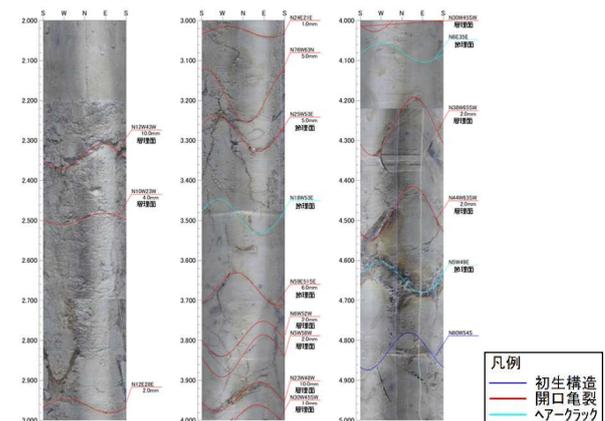
写真-1 BV-2の孔壁展開画像(GL-2.0~5.0m区間)

BV-2 では、一定の傾きで割れ目数が増加するが、GL-3.8~4.0m において増加量が大きくなり、同深度付近では、累積開口量も大幅に増加する。また、層理面の見掛けの傾斜はGL-4.2~6.0mでは45°~65°であるものの、それより浅層部では傾斜が緩くなる。(写真-1)。

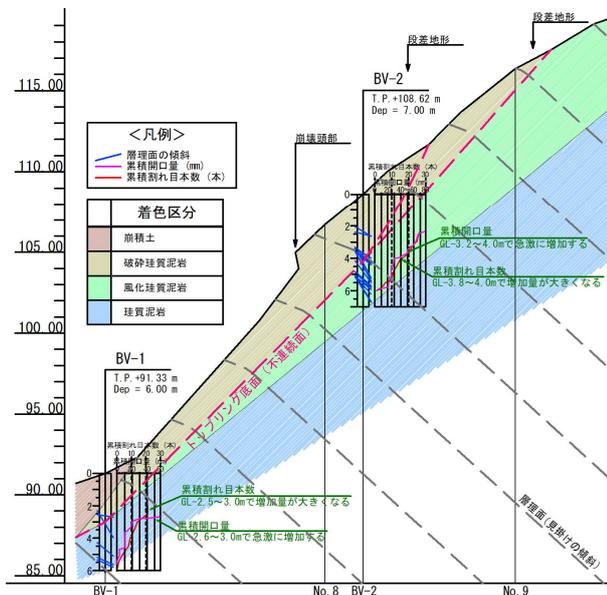
図-3 推定地質断面図

残存する岩盤クリープ域は滑落崖下端から滑落崖背後にも広がっており、その上端は標高約 120m 付近に分布する谷向き低崖までと推定される。さらに、右側壁背後の不安定土塊や左側壁の標高約 80~約 103m の痩せ尾根も岩盤クリープ域内に位置していると推定される。

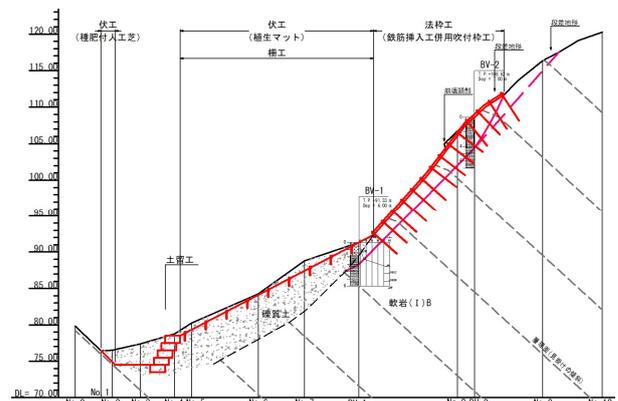
図-4 対策工断面図

対象斜面には不安定な岩盤クリープ域が残存しており、これらの領域を含めた対策を講じ、斜面の安定化を図る方針として、以下を検討した(図-4)。

①不安定領域の除去:岩盤クリープ域を除去するには、広範囲の切土工が必要で、大量の残土が発生することから、不採用とした。

②構造物による斜面安定度の向上:岩盤クリープ域で想定される最大規模のすべりに対して、抑止工を検討し、鉄筋挿入工併用吹付砕工を採用した。

③崩壊土砂の安定化:崩壊土砂に対して移動防止、侵食防止および植生の早期導入を目的として、土留工を主体とする山腹工を計画した。
