## 令和5年7月の秋田県豪雨で被災した道路橋復旧における調査事例

国際航業株式会社 ○大沼 健斗、原田 政寿、伊礼 貴幸、小玉 一夫

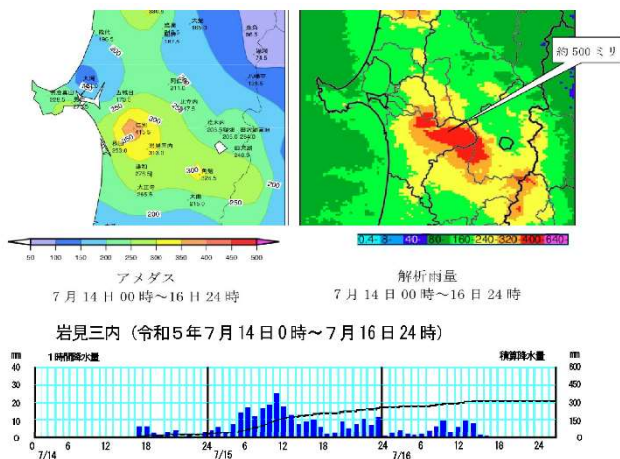
気象庁アメダス「岩見三内」より、発災当時降雨量で、7月15日の最大日雨量：234mm、時間雨量：26.0mm（15日10時頃）である。

図-1 被災箇所周辺の降雨量図<sup>1)</sup>

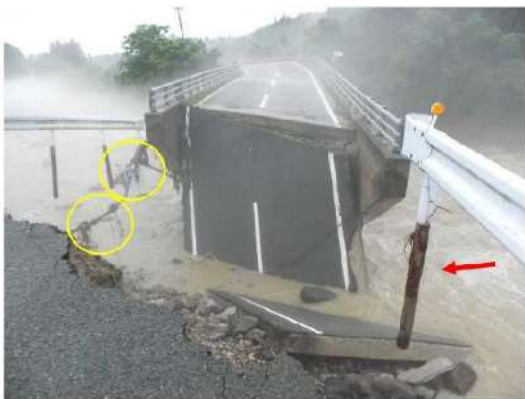
写真-1 被災したA2橋台

7月17日時点で河川は濁流となっており、下流側の水道管に草が絡まっている現場状況から、被災時の河川水位は通常時より約3m高い水位（橋桁から2m下）まで上昇したと推察される。

上記の被災原因から、上流側水衝部護岸が崩壊し、A2橋台背面の土工部（攻撃斜面）が浸食・洗掘され崩壊、橋台基礎部が底面洗掘を受け、橋台が沈下・傾斜し、上部構造が被災、変形に至ったと考えられる。

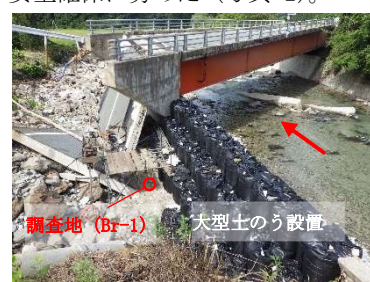
堤外地での作業時は、豊水期のため増水による水難事故の危険性が考えられた。天候による作業延期を回避するため、堤外地の調査予定箇所を大型土のうで仮締切し、安全確保に努めた（写真-2）。

写真-2 調査時のA2橋台周辺の状況

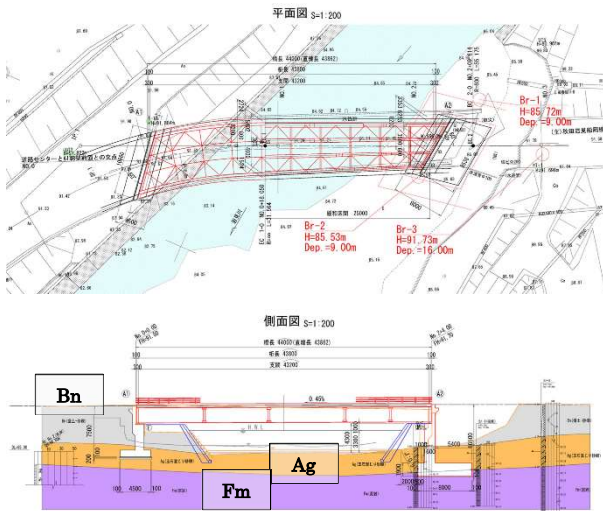
A2橋台周辺のボーリング調査の結果、上部から盛土層（Bn）、礫質土層（Ag）、船川層（泥岩）（Fm）となり、既往調査の地質状況と概ね同様の地質状況であることが分かった。しかし、沖積堆積物である礫質土層（Ag）は深度によりN値30以下となる箇所も見られ、マトリクスが緩いことが分かり、支持層と評価することは難しかった。

図-4 調査平面図（上）、推定地質断面図（下）

A2橋台復旧工事の際、支持層となる泥岩層（Fm）まで開削し、直接基礎を施工する必要があったが、上部の礫質土層には玉石が多く混入し、鋼矢板等の止水工が困難であることが想定された。また、開削した際の河川からの湧水量を推定するため、現場透水試験と室内土質試験の粒度試験を行い、礫質土の透水係数を算出、比較・検証した。現場透水試験結果では $10^{-3}$  (m/s) オーダー、粒度試験結果からの推定値では $10^{-5} \sim 10^{-0}$  (m/s) オーダーとなり、原位置試験の結果は妥当であると判断した。

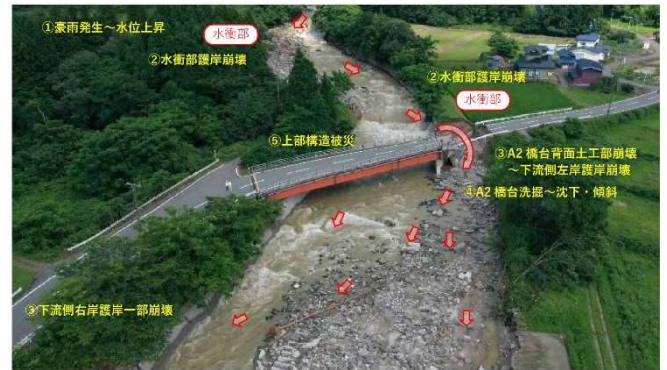
素因：被災した A2橋台の支持層が礫質土層（Ag）で、堅固な岩盤層ではなかった。A2橋台周辺の河川流路が攻撃斜面となっていた。

図-7 UAV による被災した橋梁の周辺状況
