火防用水路に起因する空洞の調査事例

基礎地盤コンサルタンツ株式会社 ○久原 大輝, 向久保 晶

本発表では、最大10m下の火防用水路上に形成した空洞の調査事例、地表下深度から算出した管理基準値の設定、モニタリング体制構築までの流れを紹介する。

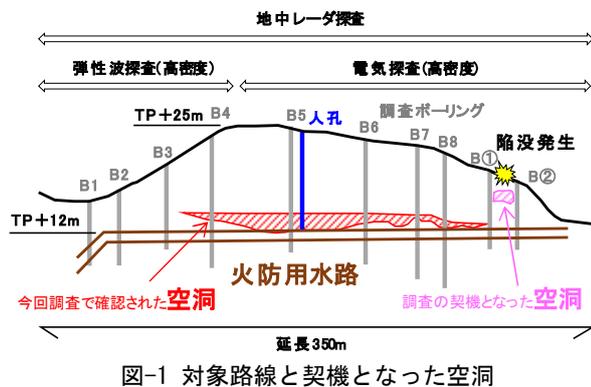
図-1 対象路線と契機となった空洞

路線右側の土被りの比較的薄いエリアに路面陥没が見された。空洞は道路線形方向に約10mの長さで、路面レベルから2~3mの間に形成しており、火防用水路（昭和10年施工、現在は使用されていない）の破損等が、空洞形成の要因であると疑われた。

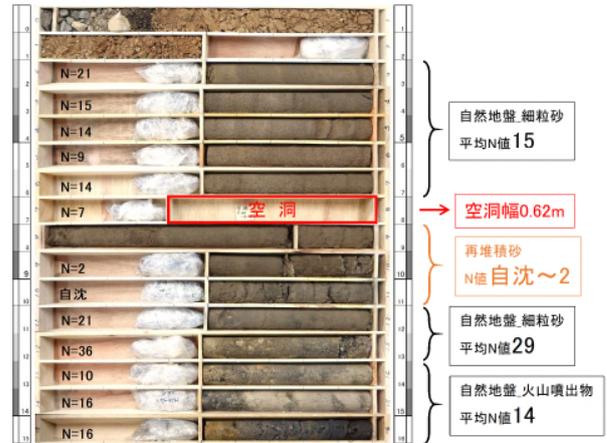
図-2 ボーリングコア状況【B7】

火防用水路上に形成した空洞域を直接把握することができる。最上位の地山細粒砂は平均N値15、再堆積砂は自沈~N値2、下位の地山細粒砂は平均N値29となり、各層で明瞭な差がみられる。

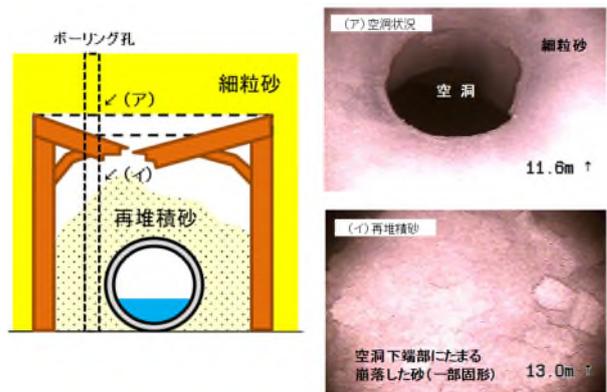
図-3 空洞と再堆積砂

ボーリング孔を用いて空洞域の視認のために孔内カメラ観察を行った。空洞および空洞下に再堆積したブロック状の砂だまりが確認された。

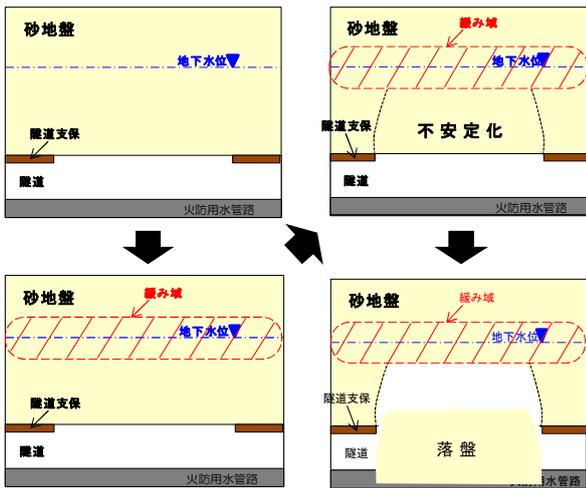
図-4 空洞形成のメカニズム

- Step.1 火防用水路の状の隧道支保（木製）は、地山の締め具合により、設置有無が選別された可能性があり、支保工がないエリアが存在する。
- Step.2 大雨や融雪時の表流水の浸透により、空洞域直上の地山に緩みが生じる。
- Step.3 緩み域よりも下部で、かつ、支保工が存在しない区間では、その区間に不安定化が生じる。
- Step.4 落盤により火防用水路が崩壊する。崩落後の地山の分離面は、健全な地山よりも軟質となる。

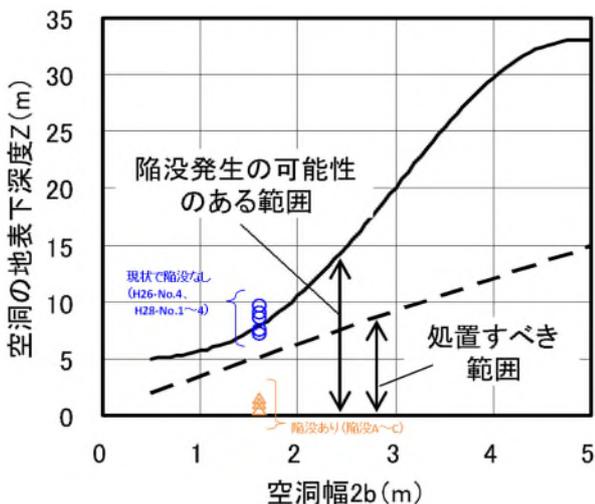
図-5 地表下深度と空洞幅との関係¹⁾

坂本¹⁾は陥没の危険性がある箇所を、条件1)土被り厚が薄い、条件2)空洞上部粘土層厚が薄い、条件3)空洞上部地山の強度が低い、条件4)空洞幅が広い、にまとめている。さらに陥没危険度については、一般には空洞の形状や地山強度などが正確に把握できないことから、特に地表下深度で判断することが多いとされ、空洞幅の3倍程度の土被り厚がない場合が、対策を施す必要があるとされている。

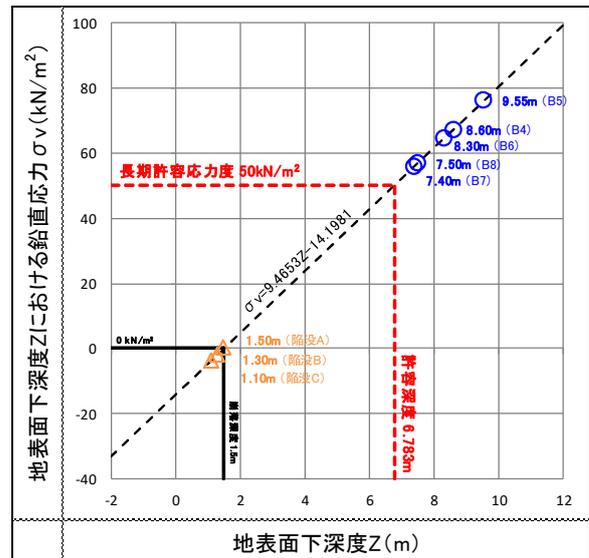
図-6 調査地点における鉛直応力度

今回の調査ボーリングで確認された地表下深さより算出した鉛直応力は55.8~76.2kN/m²となり、砂質地盤の長期許容応力度50 kN/m²を満足する(図-6)。長期許容応力度50 kN/m²のときの許容深度は6.78mとなる。

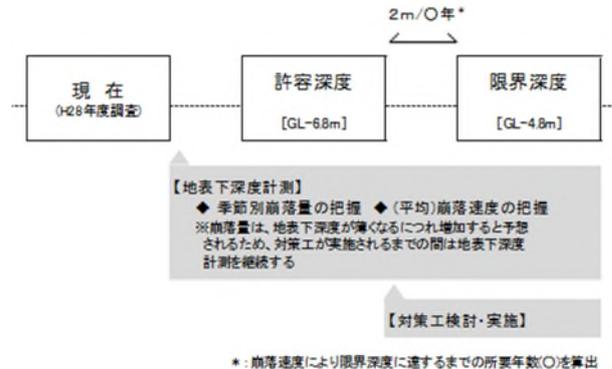
統計データによる対策を施す必要があるとされる地表下深度はGL-4.8m(空洞幅の3倍)となり、陥没の恐れがあることから、この深度を限界深度と位置付ける。

陥没状態を仮定した場合の鉛直応力と許容応力度の関係から、長期で生じる力に対する許容応力度50kN/m²を保持する深度は、GL-6.8mとなる。この深度を許容深度と位置付ける。

現在、地表下地山部の厚さ計測を継続的に実施している。融雪期(4月)、多雨期(8月)、降雪前(11月)の年3回を基本とし、豪雨や大きめの地震が生じた場合は、別途追加計測を行っている。今のところ、地表下深度に大きな変化はなく、削剥速度が急激に上昇するなどの異常は認められていない。
