## 陥没の発生に伴う空洞調査事例

株式会社日さく ○位下 天寿，一関 敏，堺田 佳人，小野 篤

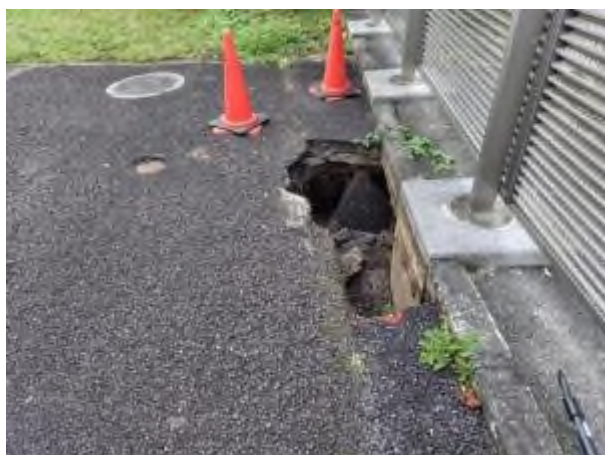
写真-1 陥没箇所状況

陥没箇所は敷地周縁斜面の法肩付近に位置している。陥没箇所の北北西方向にイチョウの木が、北西方向に電気のハンドホールが位置している。陥没箇所周辺では、フェンスの基礎の沈下とフェンス沿いの舗装に凹みがあることが確認されていた。陥没箇所はこの凹み箇所と一致する。

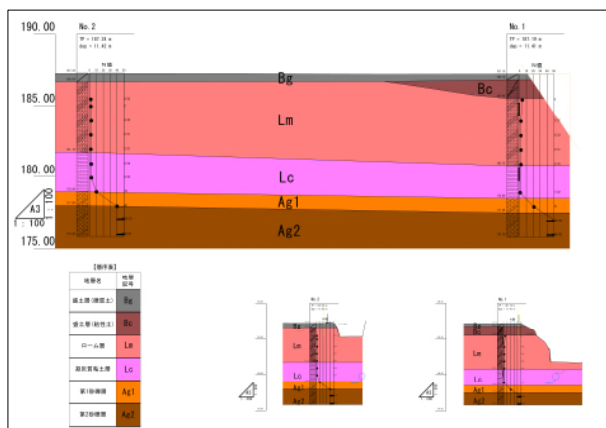
図-1 地質断面図

調査地は東京都多摩地方の武蔵野台地上に位置し、多摩川起源の礫を主体とする青梅礫層を基底として、所沢面を形成する下末吉ローム層が累重する。これらの上位に盛土層が分布する。盛土層についてはフェンス施工の影響で緩んでいる箇所がみられる。敷地内のボーリングデータをもとにして作成した地質断面図を図-1に示す。

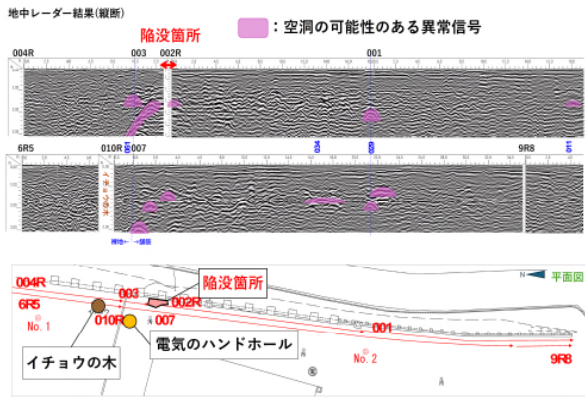
図-2 地中レーダー探査結果(縦断)

地中レーダー探査の結果を図-2、図-3に示す。縦断方向では陥没箇所周辺の GL-1～3m の範囲において空洞と思われる異常信号が確認された(図-2～図-3, ピンクの網掛けの範囲)。横断方向では055測線および054測線付近の GL-1m 以浅と051測線～049測線 (062測線) 付近の GL-1～1.5m および GL-2.5～3m の範囲において空洞と思われる異常信号が確認された。これらの結果からイチョウの木および電気のハンドホールの西側 (図-2～図-5, 平面図) まで空洞が広がっている可能性が示唆された。その他の箇所では横断方向の034測線、029測線および011測線 (図-2～図-3, 平面図) 付近の GL-1～2m の範囲において空洞と思われる範囲が分布するものの、地表付近の変状は認められなかった。

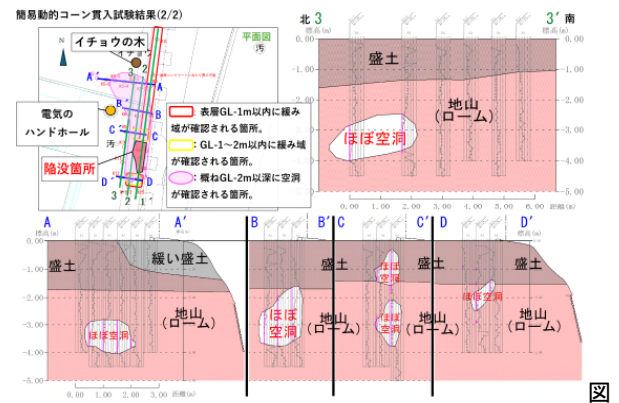
図-5 簡易動的コーン貫入試験結果②

簡易動的コーン貫入試験の結果を図-4、図-5 に示す。フェンス沿いでは、概ね GL-1m 以浅に緩み域が認められた (図-5、赤線で囲んだ範囲)。また、陥没箇所周辺の南北方向では GL-1~2m の範囲に緩み域が認められた (図-5、黄線で囲んだ範囲)。その他の箇所においては、現在の陥没箇所周辺を除いて概ね GL-2~4m において空洞が認められた (図-5、ピンクの網掛けの範囲)。電気の手ホールより南側ではフェンスから 1.2m 程度離れた測線 (図-5、3-3' 測線) では広い緩み域は確認されなかったことから、南側ではフェンス施工時に復旧した範囲で表層付近の空洞化が進行しているといえる。そこから電気の手ホールより北側およびイチョウの木の西側まで空洞や緩み域が拡大した可能性が考えられる。

陥没箇所周辺に空洞および緩み域が形成された原因については主に3点考えられる。1つ目は盛土の表層がフェンス施工の影響で緩んでいた点である。2つ目は、陥没箇所から3.5m 程度離れて位置する当該施設の雨水浸透柵が盛土~ローム層に浸透させる構造となっていたために豪雨時に十分な浸透がなされず溢れていた点である。3つ目は陥没箇所周辺の舗装が周辺よりやや低く、かつ透水性舗装であったために溢れた雨水が陥没箇所周辺に浸透しやすい環境であった点である。

本調査結果から、モルタル吹付の法面背面に空洞化が進行している状況を鑑み、法面の改修および敷地内排水工を提案した。その際、現在の敷地内道路に利用されているアスファルトを透水性から非透水性のものに変更するとともに、新設する雨水浸透柵までU字トラフで誘導し、ストレーナーを GL-9m 以深の砂礫層に設置することで雨水を浸透させる構造とすることを提案した。
