地熱帯における泥流災害の発生機構

国土防災技術株式会社 ○内村 耕太郎, 大坪 俊介

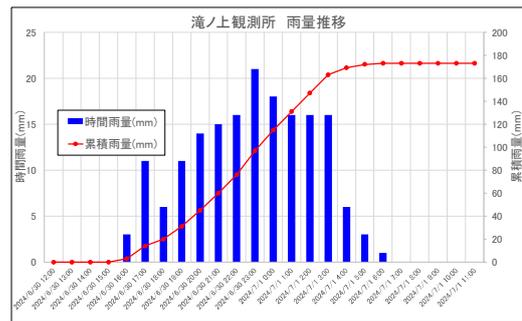
令和6年6月30日～7月1日にかけて低気圧や前線が東北地方を通過しており、滝ノ上観測所では173mm/24hの豪雨を観測した（図-3）。

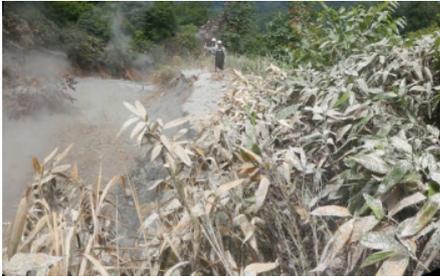
写真-3 噴気帯周辺で確認された白色の噴出物

また、泥流発生箇所東側では、白色の噴出物が認められる(写真-3)。この噴出物は、泥流発生前の令和6年6月20日の現地調査において確認されていないことから、今回の泥流発生時に自然噴気帯から飛散したものと考えられる。飛散範囲は約1100m²であった。

自然噴気帯の東側斜面には白色の噴出物の飛散が確認されていることから、地中が高温高压の環境となったことにより小規模な水蒸気爆発の発生し、白色の噴出物が周囲に飛散したと考えられる。

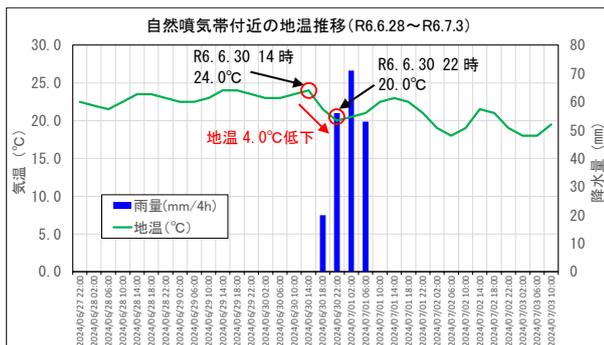
図-4 熱水噴出帯付近の地温・降水量の推移

泥流発生後の令和6年7月3日に行った現場調査において、自然噴気帯付近に設置している温度記録計を回収し、泥流発生前後における地温の推移を確認した。図-4に、自然噴気帯付近における泥流発生前後の地温及び降水量のグラフを示す(それぞれ4時間ごとのデータ)。

地温観測の結果、6月30日の14時～22時にかけて4.0℃の地温低下が確認された。この地温低下はまとまった降雨が観測されたタイミングとほぼ同時であるため、雨水により地表が冷却され、地温低下として観測された可能性がある。また、温度記録計設置箇所付近では亀裂の発生が確認されている。泥流発生時に斜面が侵食され不安定化し、泥流発生箇所周辺の斜面に発生した亀裂が広がったことにより温度記録計が外気に触れ、地温の低下として観測された可能性がある。

②泥流発生箇所付近設置の温度記録計では、6月30日14時～22時にかけて4.0℃の地温低下を観測。

以上のことから、豪雨開始と地温低下のタイミングがほぼ同時と考えることが出来るため、令和6年6月30日16時～22時の間に泥流が発生したと推定される。

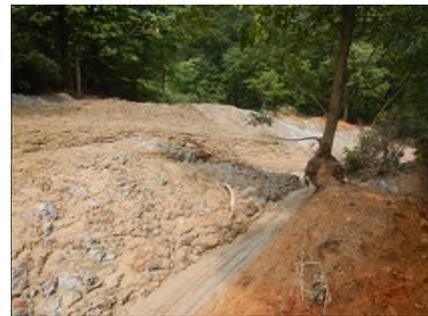
写真-4 泥流流下箇所

豪雨により大量の地表水が供給されたことに加え、小規模な水蒸気爆発の衝撃や振動により自然噴気帯周辺の脆弱な地盤が泥濘化し、一気に泥流となり斜面を流下したと考えられる(写真-4)。
