山砂利層分布域における谷埋め盛土の調査解析事例

国際航業株式会社 ○原田 あゆ子, 片岡 達彦, 小野 尚哉, 境 幸浩

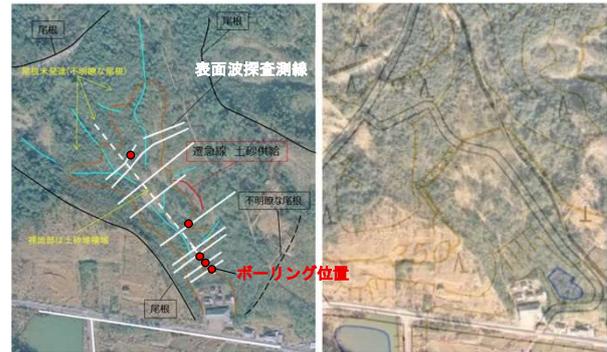
図-2 空中写真判読結果²⁾ 平行法で実態視可能

調査地は旧地形では、2つの谷とその合流部にあたる。造成前の空中写真判読の結果、調査地には不明瞭な尾根に挟まれた複数の支沢が認められる。なお、支沢の合流部や一部谷幅が広がった箇所には土砂の堆積が認められる。2つの谷を隔てる尾根は起伏量が小さく不明瞭であり、上下の盛土を隔てる明瞭な地形境界も認められない。このことから、縦断系も横断系も緩やかな谷型斜面を埋めて、一連の盛土が造成されたと推察される(図-2)。

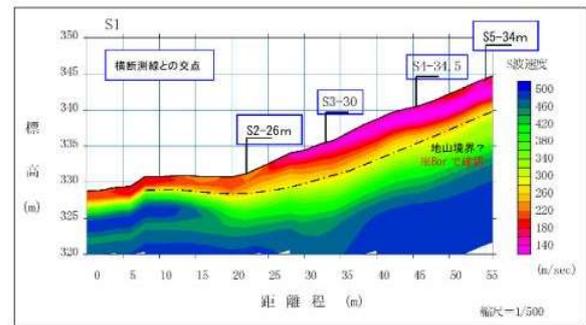
図-3 表面波探査縦断面解釈図

表面波探査の結果、調査地には厚さ3~6mの盛土の分布が想定された(図-3)。また、旧谷地形に相当すると考えられる部分では、厚さ10m程度の盛土分布が想定された。

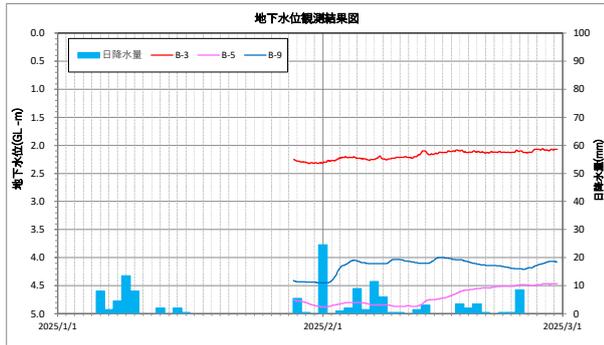
図-4 地下水位観測結果³⁾

3箇所連続水位観測を行った結果、いずれも盛土内に水位があり、一部降雨に連動した水位変動が認められた。なお盛土尻付近には複数の湧水が認められ、一部は湿

地化していることから、恒常的な浸透水があり、降雨から遅延して水位上昇を生じる水理地質構造を有すると推察される。

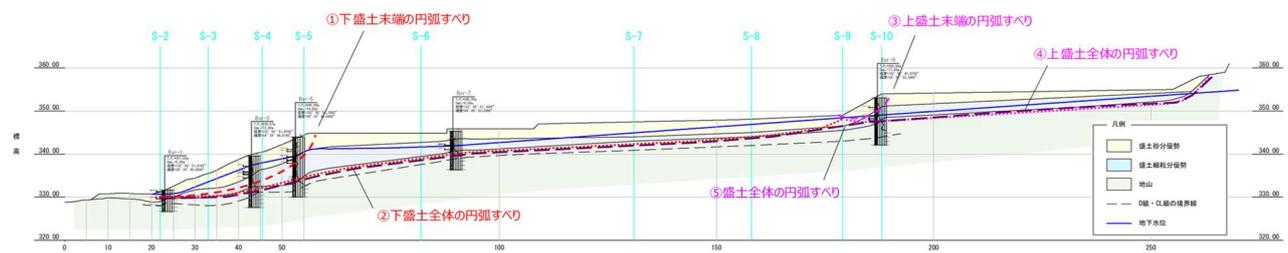
図-5 解析断面図

表面波探査、ボーリング結果をもとに断面図を作成した。上下の盛土は連続したものとして作成し、2つの盛土の接続部付近の盛土厚は2~3m程度とした。

安定解析の結果、いずれのケースでも必要安全率を上回る結果となり、本崩壊形態では盛土が崩壊に至る可能性は少なく、変形(変状)の発生程度と考えられる。

地震時の安全率は1以上であるが、「地下水あり」と判断される。大規模盛土造成地の経過観察マニュアルによると、地下水位の上昇などによって危険側に働く可能性(安全率1未満になる可能性)がある場合は、継続的な安全性確認が望ましいとされているため、経過観察を行い、変状の進行が確認された際には、豊水期の水位を観測し、安定解析を行うことが望ましいと評価した。
