## 鉱山遺跡地内における落石対策の検討事例

川崎地質株式会社 ○徳間 伸介

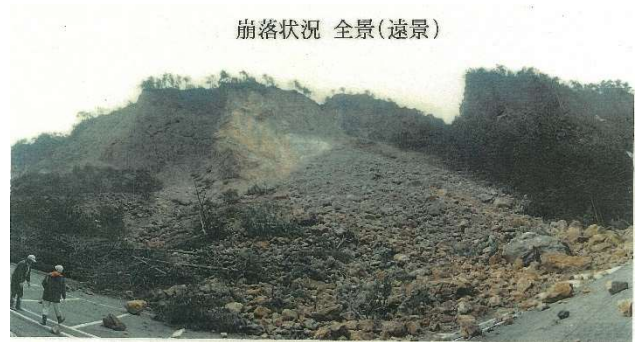
図-2 平成 23 年に発生した落石災害の状況

本検討箇所では平成23年に急崖地形の頂部より落石崩壊が発生しており、崩壊した岩塊や土砂は末端の県道まで到達した。本報告は、この災害を受けて対策工の検討を行ったものである。

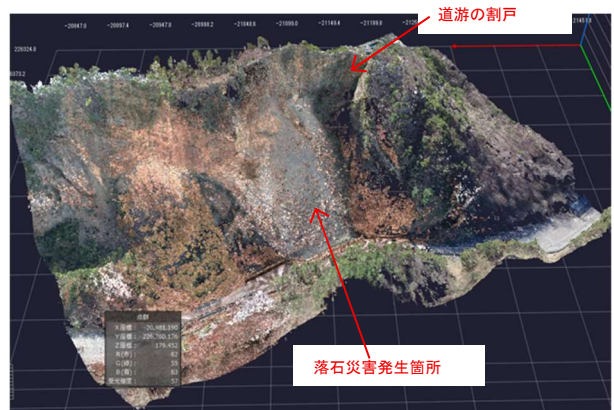
図-3 レーザ測量で得られた検討箇所の3次元画像

また、写真撮影により急崖頂部に位置する落石発生源の岩盤状況、亀裂開口状況、緩み状況を確認した。

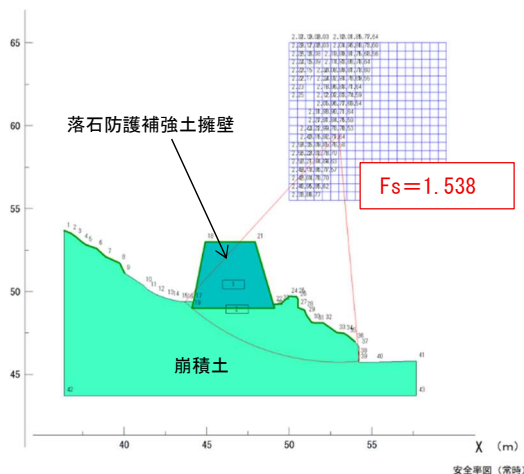
図-4 落石防護補強土擁壁の基礎部の安定解析

当該地には平成23年の落石災害で堆積した崩積土が斜面末端部まで分布していた。選定された落石防護補強土擁壁も斜面末端部に設置するため崩積土の扱いを考慮する必要があった。検討の結果、崩積土自体を掘削すると末端の掘削となり、その上方斜面が不安定化するため掘削はせず、崩積土の直上に落石防護補強土擁壁を設置することとした。設置に際しては事前に安定解析を行い、緩い土砂の強度条件で安全率  $F_s=1.538$  が得られ、一般的な道路土工の計画安全率1.20を満たすことを確認した。

壁へも影響が懸念された。そこで、仮設対策（大型土のう+岩塊敷設）の表面に、恒久的な劣化・浸食防止対策として長繊維補強土吹付工による法面保護を追加した。
