老朽化モルタル法面調査・補修設計について

株式会社復建技術コンサルタント ○甲斐 美伎, 大友 伸一

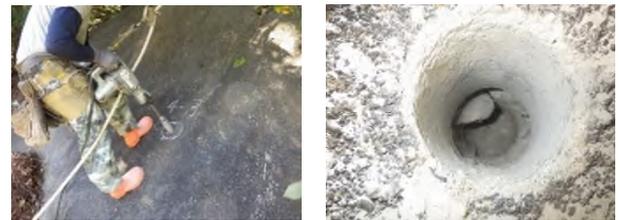
クラックやオーバーハングがある付近では、ほぼ全面で空洞が確認された。(図-1) モルタル剥離が分布する法面上部でも空洞が確認された。空洞の深さは2~6cm程度であった。(写真-5) また、各段のモルタルの平均厚は以下の通りであり、既設のモルタル吹付厚は十分である。

写真-4 コア抜き調査状況

写真-5 空洞状況
