荒砥沢地すべりにおけるこれまでの取組と現状について

国土防災技術株式会社    ○海老根拓也  
東北森林管理局 宮城北部森林管理署 細田恭幸

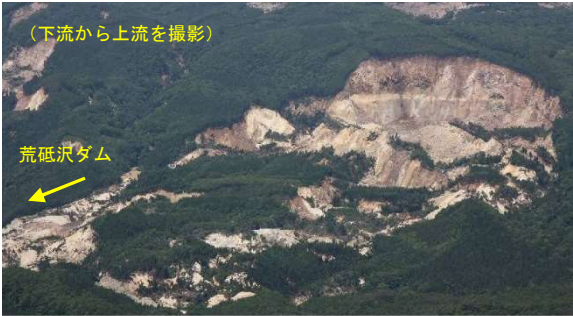
荒砥沢地すべりは、斜面長約1,300m、幅約900m、滑落崖の高さは最大150mの規模を有する地すべりである。地すべりは、ほぼ水平なすべり面に沿って300mを超す長距離移動により、地すべり上部では陥没帯、リッジおよび裸地、側壁から末端部にかけては、沢の堰き止めによる湛水池が形成された。また、末端部東側では、対岸への衝突による約75mの隆起や下位地質の絞り出し（スクイーズ）が発生するなど、地すべりにより現地形は大きく変化し、新たな地形が創出された。

写真-1 荒砥沢地すべり全景（発災当時）

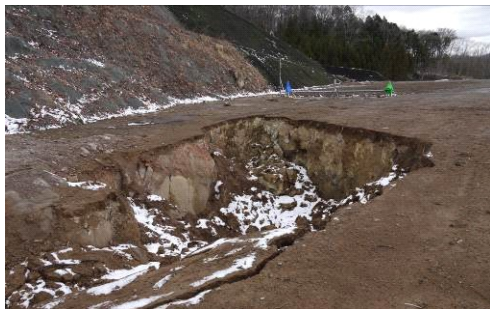
岩手・宮城内陸地震の被災当初には滑落崖上部に陥没が、さらに直下の滑落崖では、約1か月で約5mのはらみ出しが生じたことから拡大崩壊が懸念され、2009～2010年（平成21～22年）に頭部排土工が施工された。その翌年、東北地方太平洋沖地震に見舞われ、陥没の進行や滑落崖の小崩落はみられたものの、2008年にみられた滑落崖のはらみ出しや滑落崖の拡大崩壊はみられず、排土工が奏功したものと考えられる。現在は、地表伸縮計や標識観測などにより変位の観測を行っているが、陥没や崩壊の拡大を示す変位は確認されていない。

写真-2 排土面に生じた陥没

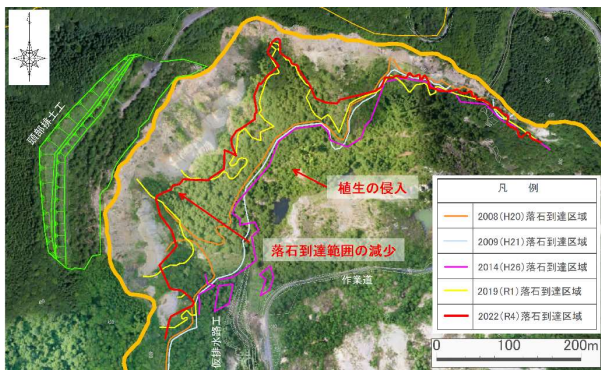
滑落崖には、節理が発達した溶結凝灰岩が露出しており、落石が発生しやすいため、地震の発生後などには監視カメラによりモニタリングを行っている。東北地方太平洋沖地震では、滑落崖の小崩壊が見られたが、滑落崖直下の崖錐上に木本類が生育したことにより緩衝帯が形成され、2022年の落石到達範囲は2008年と比較して減少している。

図-2 落石調査結果

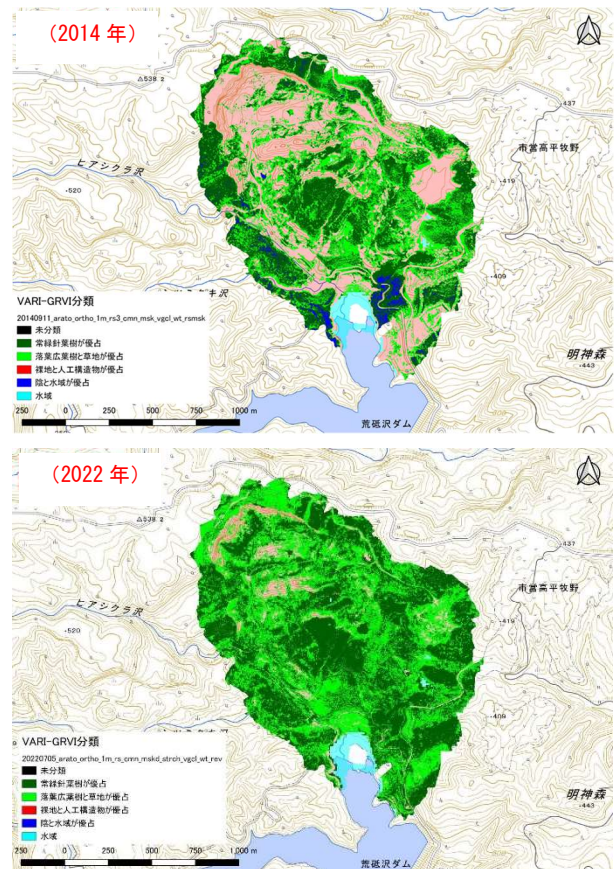
プロット調査では、調査開始以降、木本類の侵入種数や最大樹高が増加傾向にある。また、UAV オルソ写真による土地被覆状況調査では、落葉広葉樹などの生育が進み、裸地面が大きく減少している。

図-3 GRVI と VARI に基づく土地被覆分類図
