## 御荷鉾緑色岩類分布域で施工中に発生した崩壊・地すべりの事例

株式会社 タニガキ建工 ○谷垣 勝久, 田和 照大, 谷垣 嘉基, 高尾 遼太

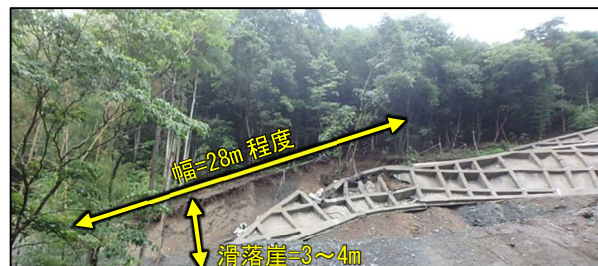
写真-1 法枠工の被災状況全景（事例その1）

御荷鉾緑色岩類分布域で法面施工中に表層崩壊が発生した。表層崩壊の発生は仮設切土補強部の床掘りが概ね終了し、降雨のあった翌日の未明である。床掘り時には、湧水は認められず、法枠に変状などは確認されていない。崩壊幅は28m程度であり、滑落崖は3~4m程度である。

災害のメカニズムは、補強土壁工の床掘り施工中に、雨水により緩んだ法枠背面土砂が流出し、法枠の自重により法枠が屈曲、変形後に崩壊が発生したと推察される。

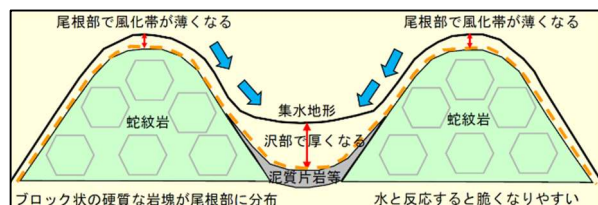
図-2 特殊な蛇紋岩の山地の場合の地盤特性図

一般的な堆積岩の山地では、風化帯の層厚は尾根部で厚く、沢部では薄くなっていることが多いが、業務地で調査ボーリングを実施したところ、沢部の方が風化帯が厚いことが判明した。これは、尾根部に硬質な蛇紋岩の岩体がブロックで分布していたと推定される。

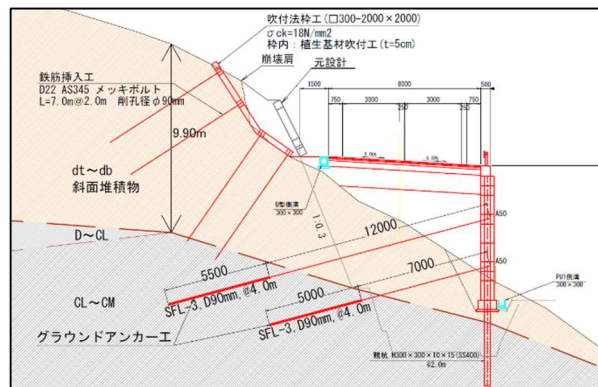
図-3 元設計と再検討後の標準断面図(事例その1)

崩壊上方で調査を行ったところ、斜面堆積物が上方で10mと非常に厚いことが判明した。下図の鉄筋挿入工と法枠工の対策工を実施し、施工が無事に完了した。

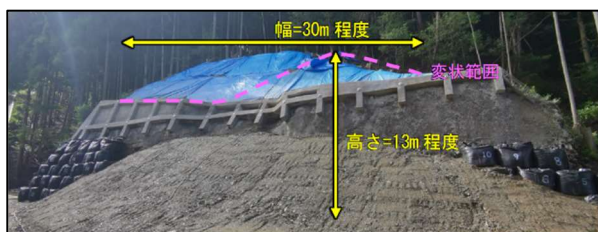
写真-2 法枠工の被災状況全景（事例その2）

法面施工時には、安全に配慮し、上部の法枠工と鉄筋挿入工を先行して施工する「逆巻き施工」を採用した。上部法面を切土し、上部法枠工と鉄筋挿入工の施工後に下部の切土を実施したが、法尻まで切土を終えた日に、応力解放による地盤の緩みで、上部法枠工や上方斜面に亀裂などの変状が多数発生した。そのため、応急対策として、変状直後に、法面末端部に押え盛土を施工した。

変状の後に調査ボーリングを実施すると、「崩積土」が当初推定よりも一部で厚く、その下層にはD（CL）級の「岩屑堆積物（緩んだ風化岩）」が分布して、「崩積土」と「岩屑堆積物」で形成された斜面堆積物が、8.3m～10.5mの層厚でかなり厚く分布していることが判明した。

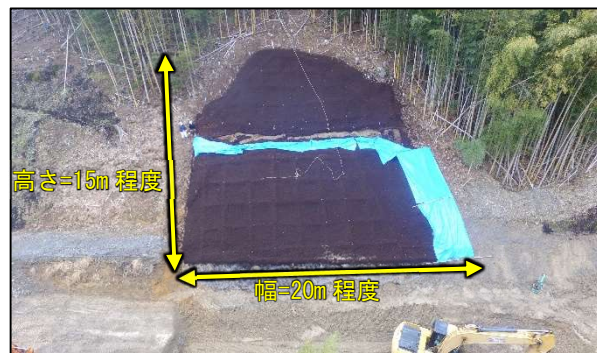
写真-3 法枠工の被災状況全景（事例その3）

「補強土植生法枠工」での法面補強対策が完了した後、斜面末端において補強土壁工の施工のための基礎掘削を開始し、基礎コンクリートを打設していたが、掘削部で小崩壊、法面工の小段部でもクラックなどが発生した。その後もクラックの進行し、亀裂（小段部約50cm 滑落）の拡大が見られたため、掘削箇所を埋め戻した。

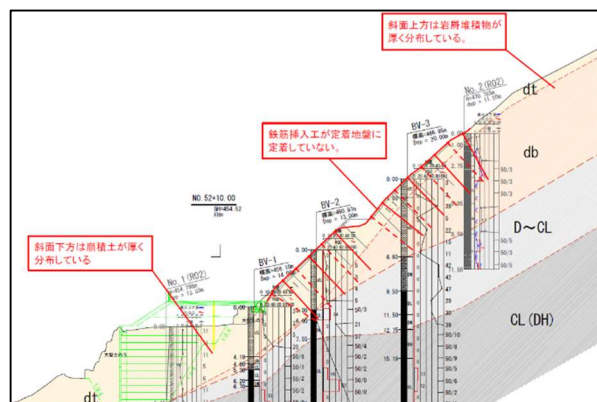
図-5 元設計と再検討後の標準断面図（事例その3）

崩壊後に調査ボーリングを行うと崩積土や岩屑堆積物（岩盤が斜面クリープで移動して地山岩盤から分離したもの）が斜面全体で厚く分布していることが判明した。当初推定よりも定着地盤が深い位置にあり、鉄筋挿入工(L=2～3.0m)が定着地盤に定着してないことが判明した。

変形した「補強土植生法枠工」の法面をそのまま抑え込み、崩壊を抑止するには柔軟な構造物が適している。そのため、対策工として高強度ネット工法を用いた。
