ダム貯水池地すべりにおけるボーリング調査事例

国際航業株式会社 ○岡寄 颯太, 古明地 海杜, 渡子 直記, 田中 貴人

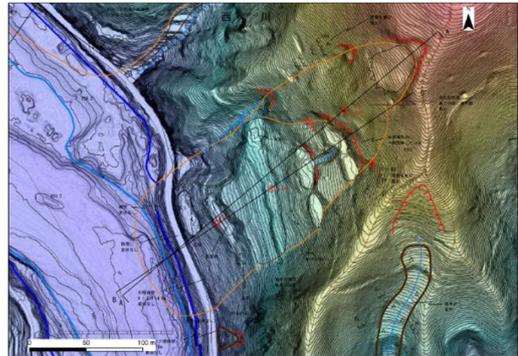
図-2 調査地域の微地形表現図

既往業務による成果平面図を本業務で作成した微地形表現図に重ね合わせ、地形判読を実施した(図-2)。微地形表現図による判読から微小な段差地形が地すべり地内に複数認められ、複数のブロックに区分できる。

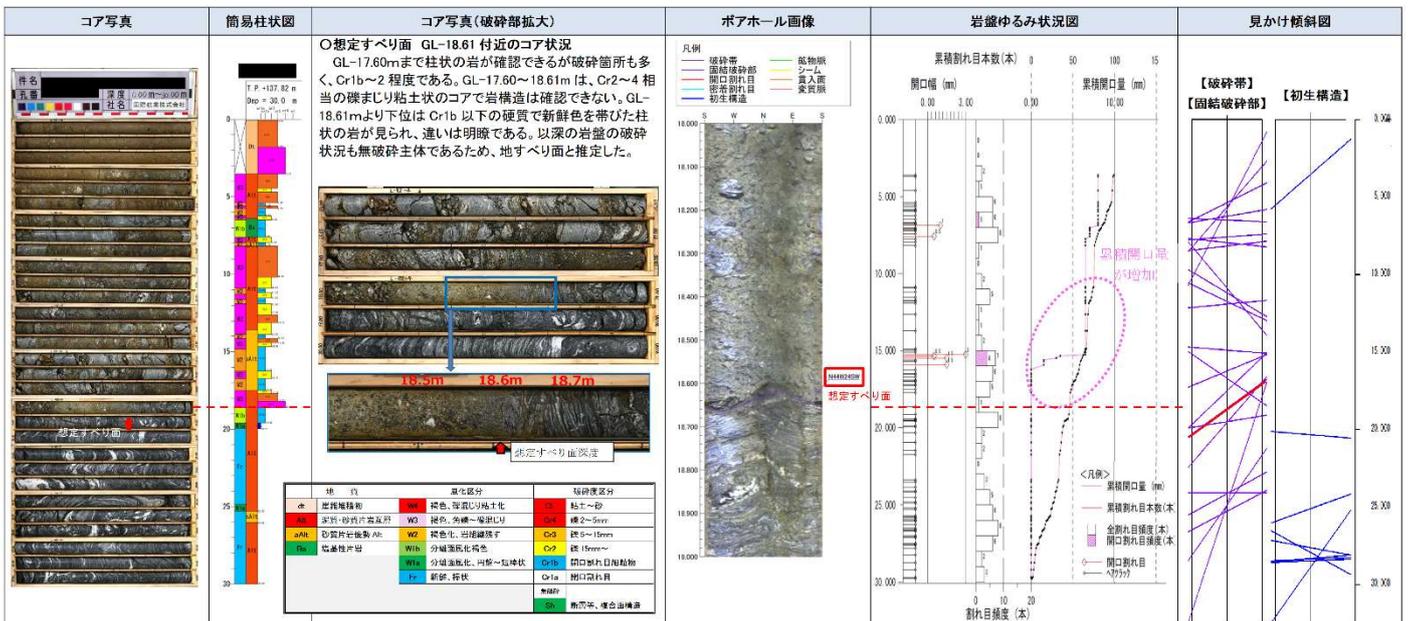
表-1 L-42-4孔のボーリング調査とボアホール結果解析図

ラ観測結果による破砕状況なども踏まえ、地すべり面深度について想定した (表-1, 表-2)。その結果、L-42-4 孔は、調査前の想定すべり面深度 (GL-30m) より約 12m 浅い深度 (GL-18.61m) で破砕部が確認された。

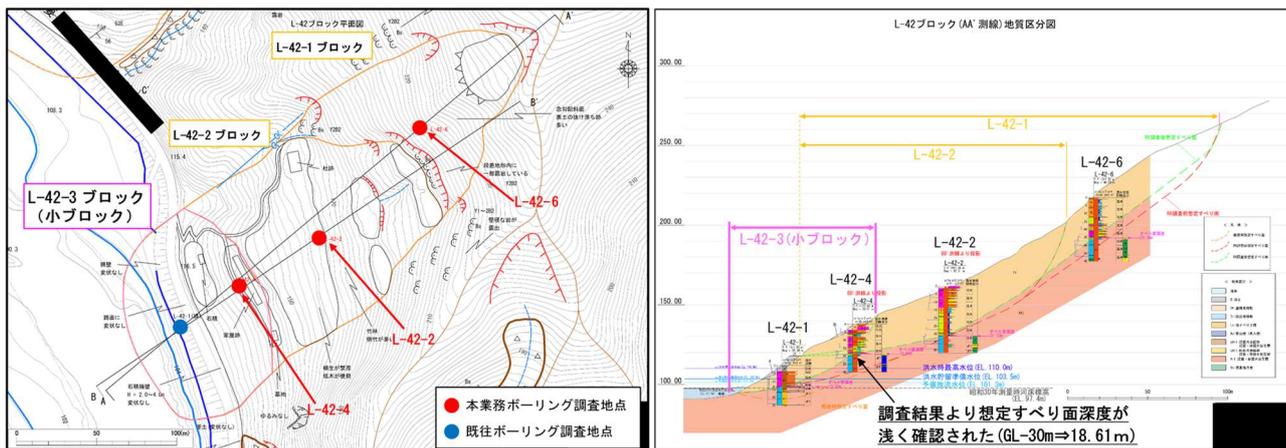
図-3 調査地の平面図および地すべり断面図

L-42-4孔の想定すべり面が調査前の想定より浅かったため、微地形表現図による判読から見られた複数の段差地形も踏まえ、既存の地すべりブロックの末端部を細分化した小ブロック (L-42-3ブロック) が存在する可能性を検討した。これは、河床の浸食による地下水位低下と脚部浸食が、末端部の小ブロックの二次すべりを誘発したと考えられる (図-3)。

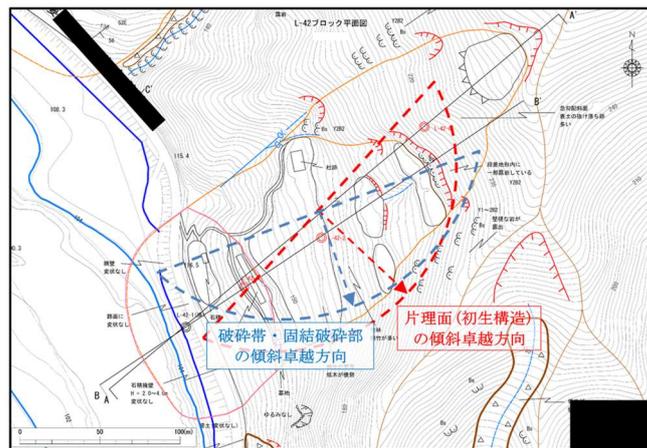
図-4 地すべり土塊と地質構造の関係

図-4にボアホールカメラ解析結果による基盤岩の片理面 (初生構造) および破砕帯・固結破砕部の傾斜卓越方向を示す。地すべり主測線方向と走向方向が概ね一致しており、地すべりの側方を規制する構造として機能している可能性が考えられる。また、傾斜方向から土塊南東側のすべり面深度が、北西側に比べて深い可能性が考えられるため、横断測線の地質状況の把握が必要である。

L-42-4孔において、想定すべり面が当初より浅部に確認できたことからブロック区分の見直しを行い、末端部に2次すべりに由来する小ブロックがある可能性について示した。しかし、本業務ではすべり面の変動の有無やその活動性、地すべり面の3次元的広がり (横断測線方向) は確認できていない。今後の課題として、観測孔による継続的な変動状況の把握が不可欠である。さらに、地すべり解析の精度向上のため、すべり面形状や地下水把握のための追加地質調査も必要である。
