擁壁の変状における動態観測と背面盛土の調査事例

株式会社エーティック      ○奥居 真一，浜辺 直人

本報告は、変状が確認された逆L型擁壁の対策の必要を検討するため、動態観測と地質調査を行った事例である。

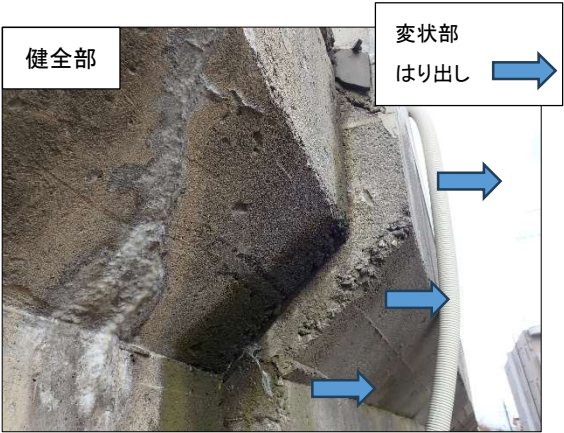
擁壁の打ち継ぎ目に段差が見られ(写真-1 参照)、防災カルテ点検により変状は増加傾向を示していた。詳細な挙動実態を把握するため、擁壁に傾斜計を設置しリアルタイム観測を実施した。擁壁の倒れは進行状態にあり、変状要因を絞り込むため背面道路盛土に調査ボーリングを実施し、調査孔にパイプ歪計を設置して動態観測を行った。

写真-1 擁壁上端部の変状(段差)

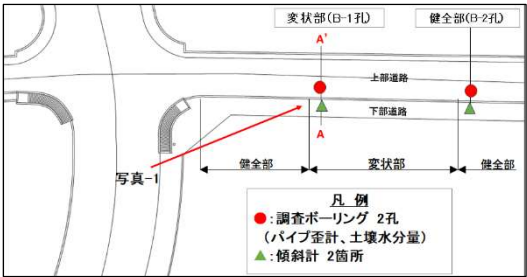
図-1 調査箇所平面図

擁壁の傾斜観測は変状箇所1台、変状をきたしていないと想定される健全部に1台を配置した。盛土部に配置したパイプ歪計も傾斜計と同様の位置とし、ボーリング掘削時に地下水位が確認されなかったため、雨水浸潤の状態を把握する目的で土壌水分計を配置した。

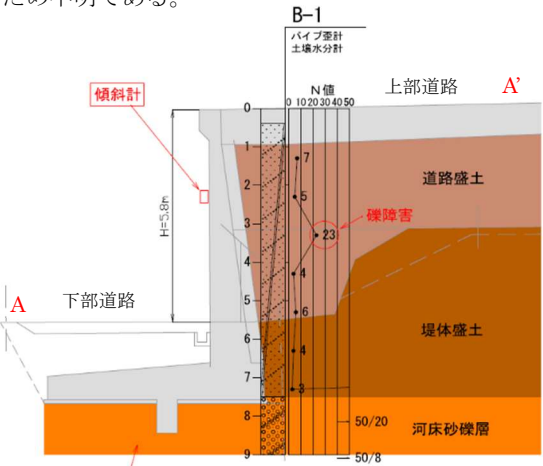
図-2 B-1孔地質断面図

調査結果より、B-1孔(変状部)、B-2孔(健全部)ともに上層から道路盛土・堤体盛土・河床砂礫層で構成される。図-2にB-1孔の柱状図を示したが、地質境界が不明瞭なため、有機物の混入と過去の設計図面をもとに区分した。道路・堤体盛土材料に違いは無く(図-3参照)、不均質な礫混じり砂で、φ10~50mmの亜円~亜角礫が40~50%、アスファルト・有機質土・コンクリート片の混入も確認された。N値は3~7(礫障害を除き平均N値5)で、相対密度は「非常に緩い~緩い」と評価され、盛土として材料・N値ともに期待される品質は確保できていない。

擁壁基部支持層とされる河床堆積物は玉石混じり礫で構成され、N≧50の締まった砂礫と評価できるが、擁壁前面側まで連続性を有しているかは当時の資料が存在しないため不明である。

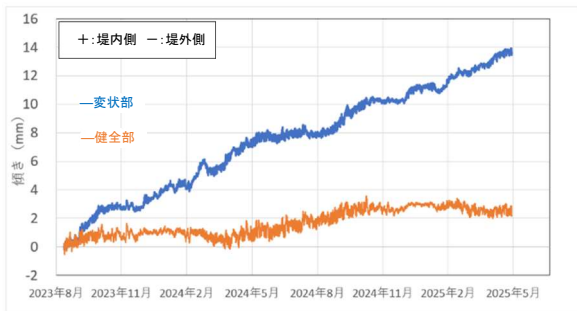
図-4 傾斜計時系列変位

2023 年 8 月に計測を開始し、設置後間もなく継続的な傾斜を記録した。最終値の 2025 年 5 月時点の傾斜角はおよそ 630 秒(変位換算で 13.7mm)であり、観測期間(20 ヶ月)を通し変位速度は 0.68mm/月であった。

一方、健全部の傾斜角はおよそ 110 秒(変位換算で 5.7mm)であった。図-4 に傾斜計の時系列変位図を示す。

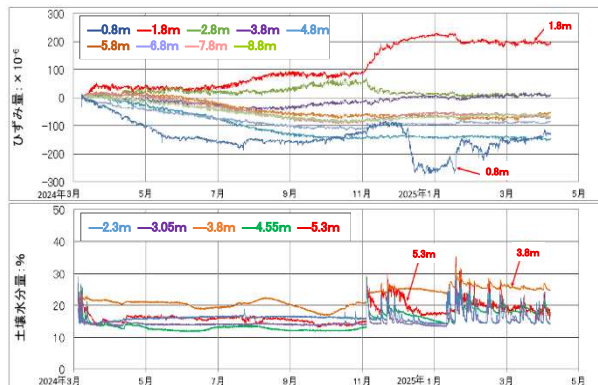
図-5 パイプ歪計と土壌水分計データ

ひずみ変動は浅い深度で $\pm 300 \mu$ 以内を記録したが、反応するタイミングは盛土内に侵入した雨水と合致する。傾斜計の挙動に追従していないことから盛土の挙動(パイプ歪計)と擁壁の傾きに関連性は低いと判断した。

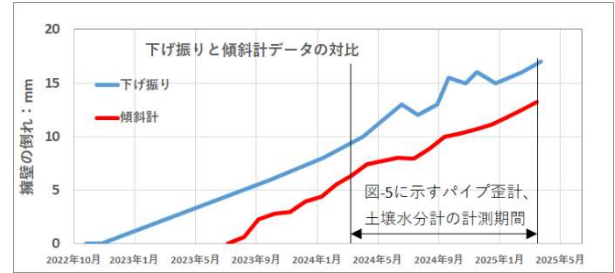
図-6 下げ振りデータと傾斜計データの対比

傾斜計と対比可能な下げ振りのデータを図-6に示す。下げ振りデータと傾斜計データを同一グラフにプロットすると、倒れは同一傾向であることが伺える。

当初、擁壁の直接的な変状要因は盛土材に起因するものと想定したが、傾斜計・下げ振りの変位傾向とパイプ歪計の挙動に整合性は見られないことから、土圧による影響は低く、擁壁本体もしくは擁壁前端部の地盤が要因と考えられた。

調査結果を整理すると、地質調査では盛土材の N 値が十分とは言えない結果であったが、直接的要因とは断定出来ない。コンクリート構造物の擁壁は、竣工後50年以上経過しており耐荷力が未検証で、かつ擁壁前面側の地耐力は未知数である。補修設計に資する情報を取得するためには、擁壁の復元設計で耐荷力を照査し、擁壁前面側のボーリング調査で地耐力の検証が必須となる。
