人工芝の隆起メカニズムの検討

株式会社環境防災      ○橋本 治美、河野 美博、川上 嵐士

河口付近に立地する球技場（建設後 2 年）において、人工芝の隆起や水路の変状が確認された。そのため、原因を究明し、補修計画を行った業務である。

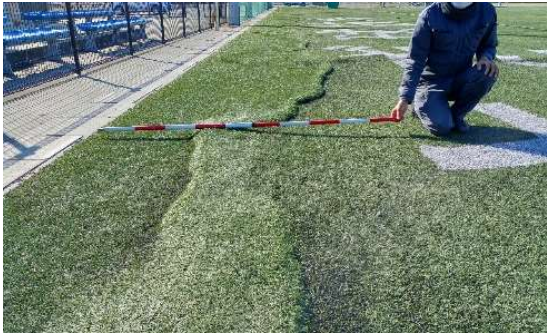
写真-1 人工芝の隆起状況

当地における人工芝の隆起は、アスファルト混合物の表面で雨水を排水することが出来ず、雨水が再生路盤材内に侵入して滞留し高含水となり、路盤材の溶融固化によって、さらに密閉された高温環境にさらされたことが主な要因であると推察される。したがって、路盤を再生路盤材からバージン材に入れ替えるとともに、路盤下に地下水排除用の集水管を設置する計画とした。

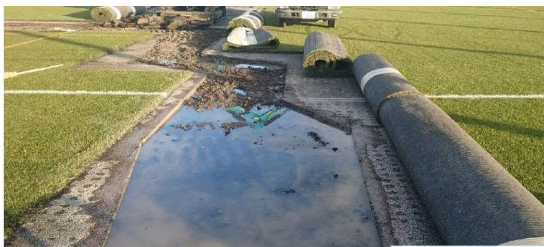
人工芝を剥がしたところ、一部において地下水の滞留が確認された（写真-2）。また、人工芝の隆起箇所を剥がしたところでは再生路盤材の固結や、路盤下に最大厚さ 5cm の空洞が認められた（写真-3）。

写真-2 人工芝直下の地下水の滞留

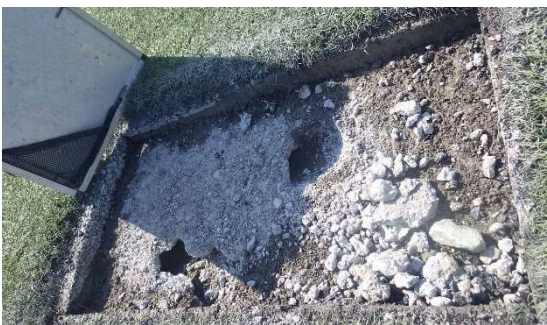
写真-3 再生路盤材の固結および空洞

人工芝直下に敷設された再生路盤材をX線回折分析した結果、隆起箇所は反応物であるペリクレーズと生成物であるブルース石（膨張鉱物）が確認された。このことから、施工後に地下水と再生路盤材に含まれるペリクレーズが反応し、ブルース石が生成されたと考えられる。

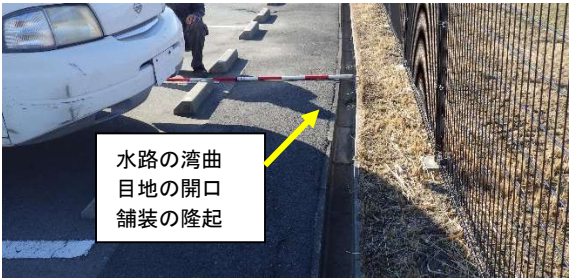
球技場の外周水路では、水路の湾曲、目地の開口ならびにアスファルト舗装の隆起などの変状が確認された（写真-4）。

写真-4 水路の変状

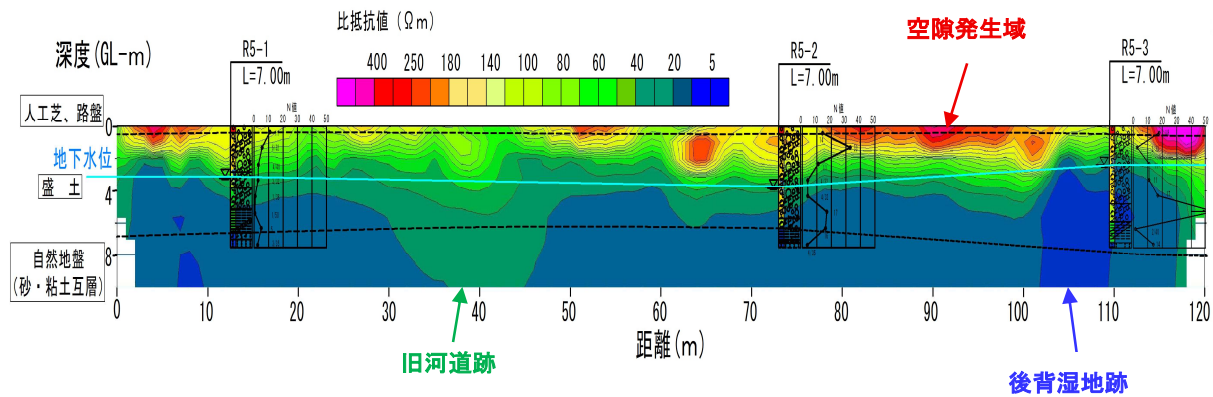
図-3 ボーリングおよび電気探査結果

当地の土層構成は、地表面より深度 GL-6.3～7.2mは盛土地盤であり、その下位には自然地盤である沖積砂・粘土互層が分布している（図-3）。

ボーリング調査により確認された地下水位と電気探査の結果から、比抵抗値が  $50 \Omega \text{m}$  以下と低い領域では、地下水の滞留が考えられる（図-3）。本地域周辺には造成前に旧河道や田畑が存在しており、砂礫質の旧河道跡（距離標約 30～50m、緑色）や粘性土からなる後背湿地跡（距離標 102～110m、青色）の存在が考えられる。また、路盤材と盛土地盤内の比抵抗値が高く暖色で示される箇所は、地盤に空隙や緩みが生じている領域と推定された。ここで、比抵抗値の高い領域は人工芝の隆起箇所と一致しており、人工芝直下はドーム状に膨らみ、空洞内部が乾燥した状態で確認された。

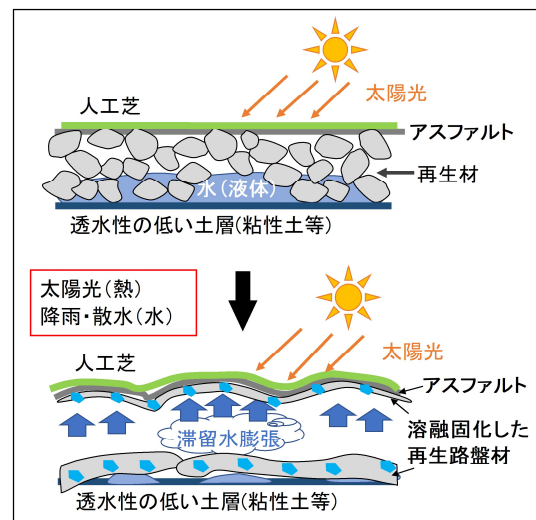
図-4 隆起のメカニズム

人工芝の隆起のメカニズムを図-4に示す。人工芝直下に敷設された再生路盤材は、部分的に固結化が生じていた。このことから、人工芝直下のアスファルト混合物は亀裂等が生じて路盤内に雨水が浸入し、降雨の多い時期に水が滞留しやすい状況となり、さらに、太陽熱により

アスファルト下の再生路盤材中の滞留水の温度も上昇し、膨張性鉱物における水酸化反応が促進されたと推察される。その結果、再生路盤材は溶融がすすみ板状となり、透水性は著しく低下した。これにより、水はアスファルトと溶融固化した路盤材に挟まれる形で滞留することとなり、アスファルト直下的高温環境で水が温度膨張し、アスファルトおよび人工芝を押し上げたもの（プリスタリング）と考えられる。
