# 重金属封じ込め盛土周辺で生じた鉛の基準値超過の原因分析事例

川崎地質株式会社    ○町田 悠輔, 米田 英治, 佐藤 祥昭, 若林 将暉

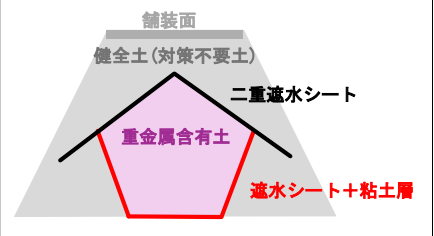
図-1 封じ込め盛土の構造

対策盛土は2013年7月頃に造成され、重金属含有土（ヒ素）をベントナイト混合土+遮水シート（二重）により封じ込めている（図-1）。盛土材は、隣接するトンネル掘削工事で発生した結晶片岩類から成る。なお、鉛は事前のスクリーニング調査により基準値以下と評価されており、かつ、非酸性土である。

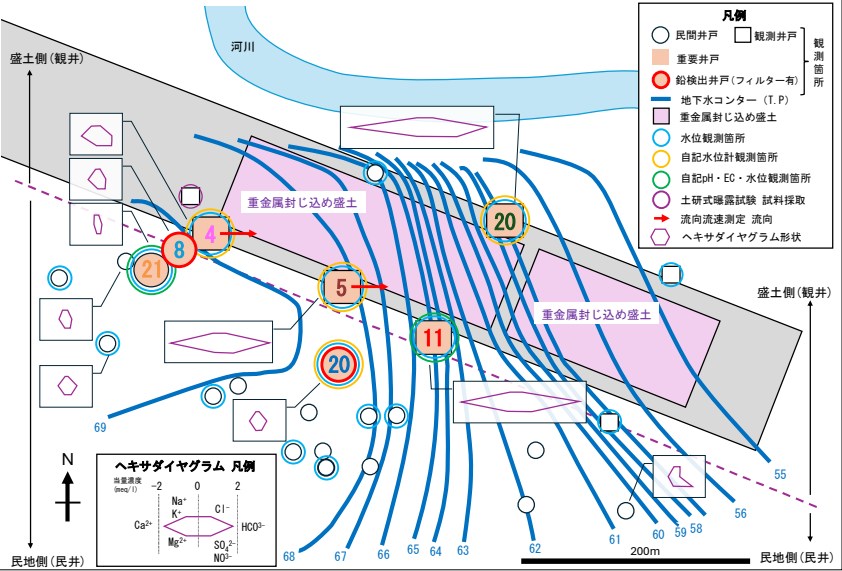
図-3 対策盛土周辺の井戸の配置と地下水コンター図（平水時）

盛土周辺の地下水流向は、図-3に示すコンター図より、通年で西南西⇒東北東を示す傾向である。また、観井④、⑤で実施した流向流速測定により、盛土西側は西⇒東の流下傾向を示した。図-4より、主要井戸に設置した自記水位計による観測の結果、豊水期（豪雨時）に地下水位の大きな変動は確認されるものの、各井戸間（民井⑧、⑳周辺）の水位高低に逆転は認められない。従って、盛土側から民地側への地下水の供給の可能性は低いものと推察される。

水質の化学的性質を把握するため、イオン分析を行った結果、盛土側と民地側ではヘキサダイアグラムの姿形に明らかな差異が見られる(図-3)。このことは、盛土側と民地側の水質が異なることを示唆している。また、盛土側と民地側の境界にあたる観井④は、民地側からの地下水供給が主であると推察される。

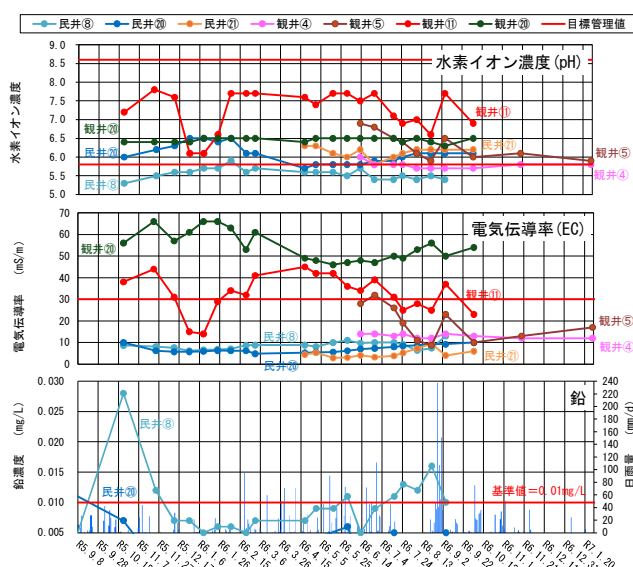
図-5 水質分析結果

各種水質分析結果の経時変化を図-5に示す。水素イオン濃度（pH）は、民井⑧で弱酸性、民井⑳で中性の傾向を示す。鉛の検出とpH値に明瞭な相関は認められない。電気伝導率（EC）は、民間井戸で一般的な地下水の範疇にあるが、観測井戸では管理基準値（30mS/m）を超える値も多く見られ、盛土側と民地側では、溶存イオン量の傾向に差異がある。

鉛濃度は、民井⑧は当初最大0.028mg/Lで検出されたが、その後は比較的低濃度で推移し2024年7月以降で

再び基準値超過の傾向を示した。民井⑩において、基準値超過後は定量下限値程度で推移している。なお、ヒ素については民井の何れも基準値超過は認められない。

一方、観井⑪等の盛土側の観測井戸では、採水時の確実なパージとろ過処理により定量下限値未満となった。そのため、観測井戸における鉛の検出は井戸内滞留水に含まれる濁質に起因したものと推察される。

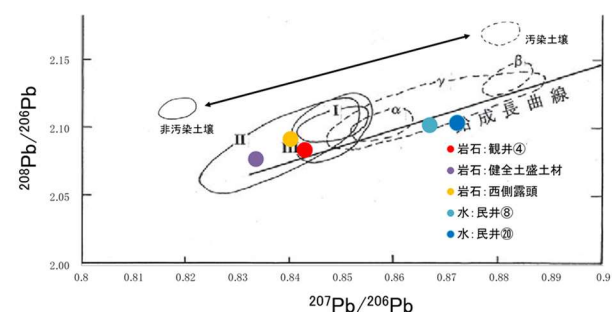
図-6 鉛同位体比の散布図と由来判別<sup>2)</sup>を改変

鉛は同位体分析で起源を推定できる<sup>2)</sup>。盛土材(健全土部)と盛土周辺地盤、及び民井⑧、⑩の採水試料における鉛の同位体分析の結果、民間井戸の地下水は人為由来による可能性が高いことが示唆された(図-6)。民間井戸での鉛の超過原因は、井戸配管等の取水設備の腐食等が考えられる。今回は密閉井戸であり、井戸内部の詳細は不明である。

調査結果を総合的に判断すると、民間井戸の鉛の基準値超過は対策盛土に起因したものではないと評価される。すなわち、民地側井戸の地下水の流向や水質は盛土近傍と異なる可能性が高く、また、基準値超過井戸における詳細調査の結果、個々の井戸の要因により生じた可能性が高いものと推察された。
