斜めボーリングを活用した断層調査の事例

株式会社キタック 岡田 謙也

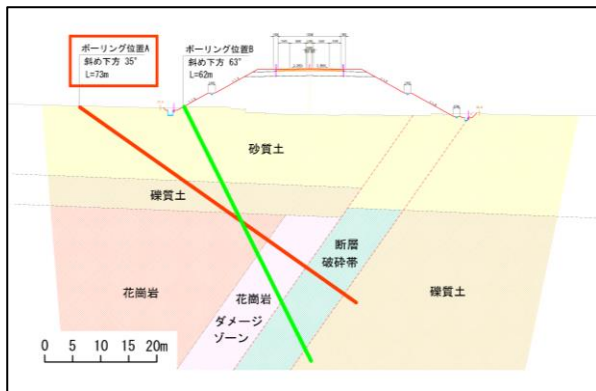
図-1 ボーリング角度の検討

既存調査結果による地質構成、断層の推定構造から、図-1 に示すような 2 つの調査位置を比較検討した。

ボーリング位置 A は、推定される断層の傾斜に対して直交方向に貫くような角度（斜め下方 35°）の斜めボーリングである。

対して、ボーリング位置 B は、道路建設用地内で、なるべく花崗岩を捉えつつ掘進長を短くできる角度（斜め下方 63°）の斜めボーリングである。

ボーリング位置 B では、仮に断層が鉛直に近い傾斜であった場合、結果として掘進延長が長くなってしまふ懸

念があるため、断層をより適切に判定することが可能なボーリング位置 A を採用した。

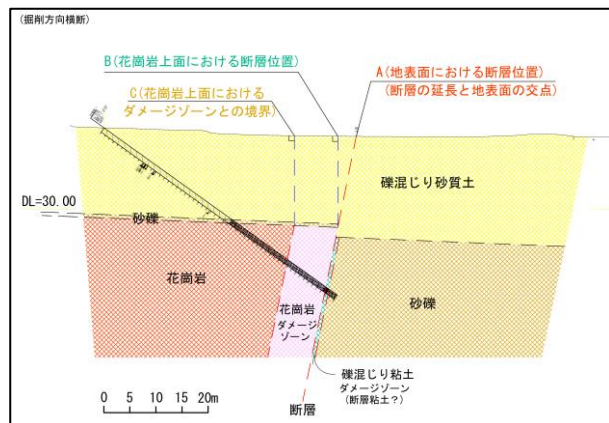
図-2 地質横断面図

ボーリングコアでは深度 52.31m において、花崗岩（ダメージゾーン）と砂礫（ダメージゾーン）の明瞭な境界が確認された。ボーリングコアでの境界部分の角度は 25° であった。ボアホールカメラの孔壁画像でも同深度において境界部が確認され、解析結果では 80° の西傾斜であった。斜め下方 35° で掘進していることを考慮すると、両者の角度は整合性がある。既存調査により推定さ

れていた「西傾斜で高角度の断層」と構造も概ね一致するため、深度 52.31mの境界部分を断層であると判断した。

これらの調査結果（地質区分、断層の位置、ダメージゾーン）を反映し、掘進方向の地質断面図を作成した。

作成した地質断面図（図-2）には、断層位置に対する解釈の違いが起らないように留意し、以下の3点をプロットした。

- A: 地表面における断層位置
- B: 花崗岩上面における断層位置
- C: 花崗岩上面におけるダメージゾーンとの境界

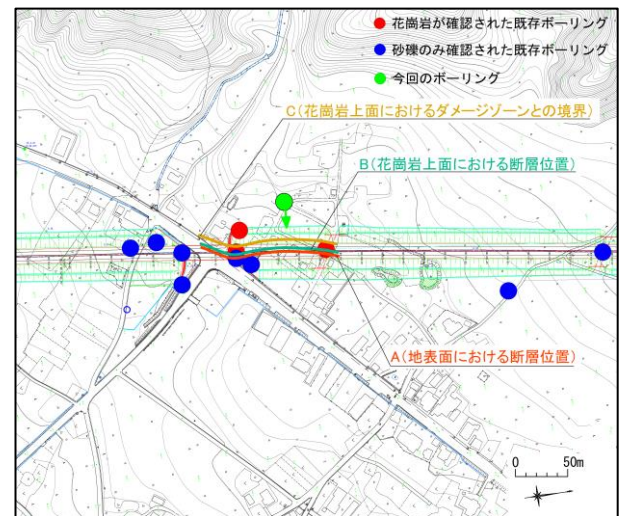
図-3 断層位置平面図

ボアホールカメラの解析で、断層の走向は道路の計画線と並走することが判明した。作成した地質横断面図に基づき、想定される断層位置を平面図に示した（図-3）。

この図では、上述の3点（A、B、C）の位置、及びボアホールカメラ画像解析により判明した断層の走向・傾斜（深度 52.31m）をもとにして、想定される断層位置を示している。また、既往調査結果により、ボーリングで花崗岩が確認された位置も考慮した。

今回の調査で判明したダメージゾーンの幅は約 10m であった。一方、既存調査のボーリングでは、2 孔間の間隔は 6m であった。したがって、ダメージゾーンは場所によって厚さの変化があると考えられる。

ダメージゾーンは、ボーリングコアでは軟質な部分（DL 級）が存在した。したがって、ダメージゾーンは支持層として適さない可能性があると考えられる。

今後の橋台位置の留意点として、ダメージゾーンの境界部（C）や断層面（B）は、断層活動の際に変位する可能性があるため、橋台位置はこれらをまたがないように計画する必要があると考えられる。

また、花崗岩を支持層とする場合はダメージゾーンの境界部（C）よりも西側に橋台位置を計画する必要があると考えられる。
