令和6年能登半島地震への産総研の対応

産業技術総合研究所 地質調査総合センター 活断層・火山研究部門 藤原 治

上越地域における令和6年能登半島地震の地すべり観測事例

新潟県上越地方における能登半島地震に起因する地すべり発生事例

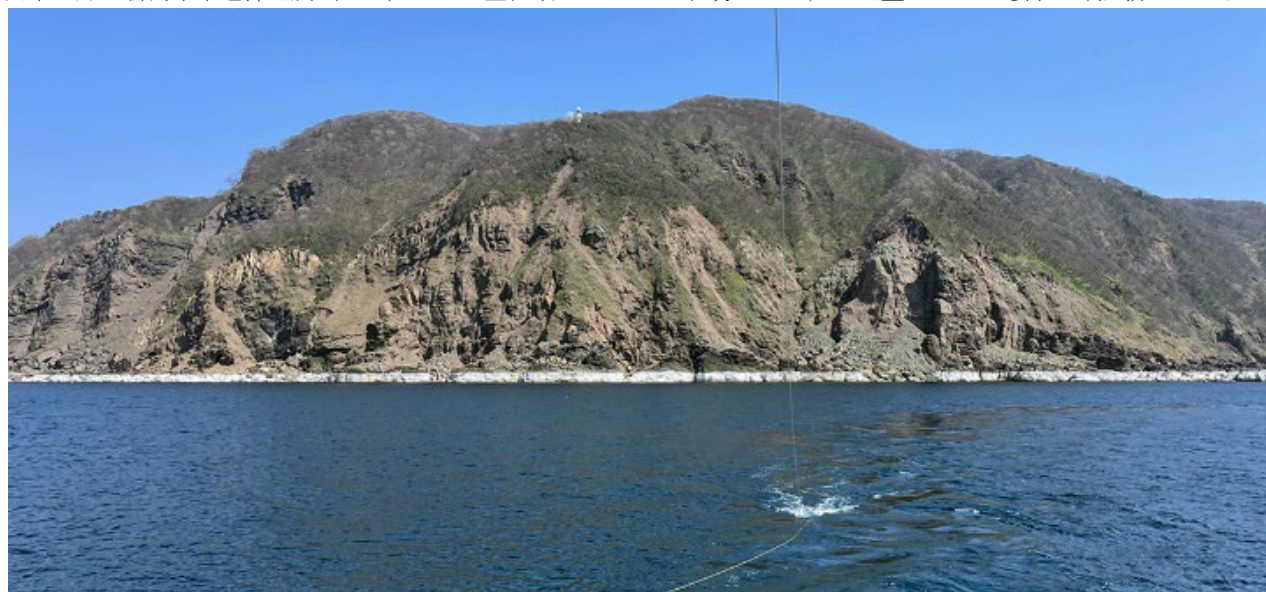
図-1 令和6年能登半島地震による猿山沖セグメントに面した海岸の隆起（石川県輪島市門前町）。海岸線を縁取る白い帯（石灰藻などの白化による）が隆起で離水した部分。この地域の隆起量は最大約4 m¹⁰⁾。白い帯の上には大小の斜面崩壊による堆積物が見える。反射法音波探査中の船上からGSJの大上隆史主任研究員が撮影。

国土地理院による解析¹⁰⁾で最も大きな隆起が観測された地域は、完新世の段丘の高度が最も高い場所と一致している(図-1)。その地域にある門前町鹿磯では、GSJの緊急調査の結果、約3.6 mの地震隆起が推定された¹⁾、¹¹⁾。また、珠洲海岸での今回の地震隆起は1.48 mと推定され、2023年5月の地震(0.24 m)と比べて格段に大きかった¹¹⁾。能登半島北岸で広範に海岸段丘を形成するのは、

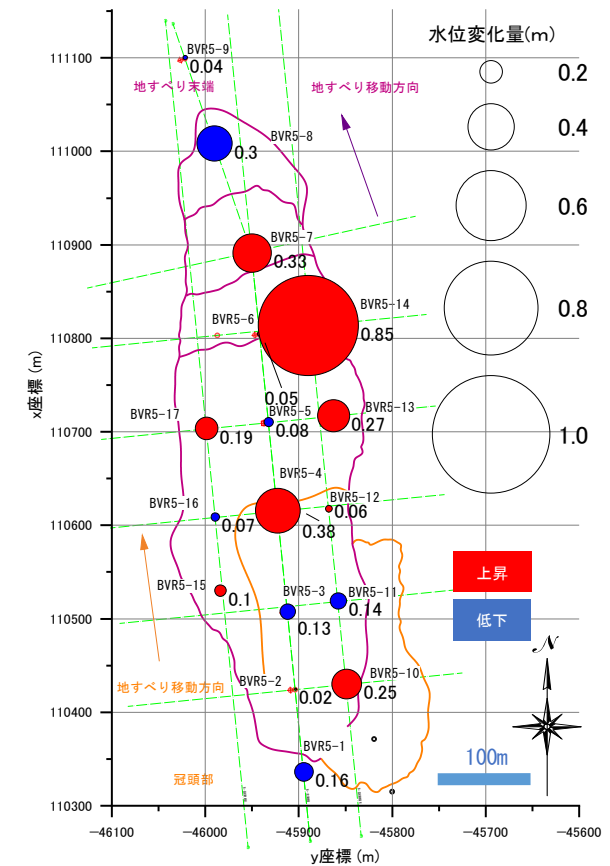
図-3 広田地すべりにおける本地震前後の水位変動量

地震時の突発的な水位変動も程度の差はあるものの本地すべりの全観測孔で観測された（図-3）。

変動量の大きい傾向にある地すべり東側では、すべり面の非対称性により移動層が薄い場合、深層地下水の影響が小さい。地すべりの規模に対し土塊の変動がごく小さいことから、土塊内部の局所的な変形に依存した水位変動が生じたと考えられる。そのため浅層地下水の影響

の強い地すべり東側で水位変化量が大きくなったと推測される。

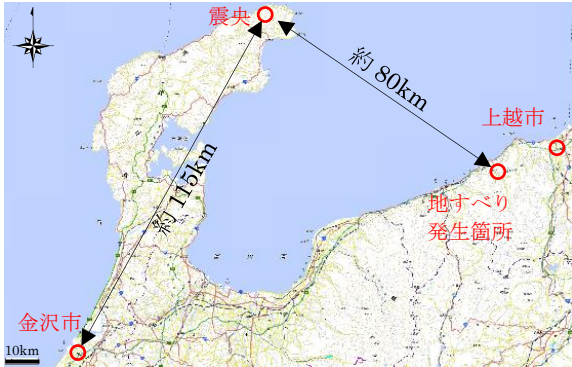
図-1 地すべり発生箇所¹⁾

令和6年能登半島地震により、新潟県糸魚川市で発生した地すべり発生事例について紹介する。地すべりは新潟県糸魚川市、二級河川能生川の右岸側に位置する中野口地すべり防止区域内で発生した。地震の震央から被災地までの直線距離は約80kmであり、近傍の観測地では震度5強を観測した。

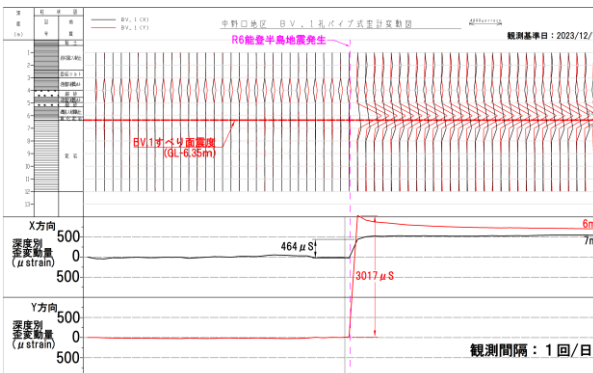
パイプ歪計観測では、地震後、BV-1号孔の深度6mY方向で3017 μ S、深度7mのX方向で464 μ Sの変動が確認された。BV-2号孔では深度7mX方向で531 μ S、深度8mY方向で113 μ Sの変動が確認された。地震発生前には深度6m、8mのX方向で先行降雨の影響とみられる変動が確認されていた。変動はすべり面付近および移動土塊内で発生しており、地震後も継続して確認されることが特徴的で特にBV-2号孔で顕著である。

図-7 BV-1号孔パイプ歪計観測グラフ(隣接ブロック)

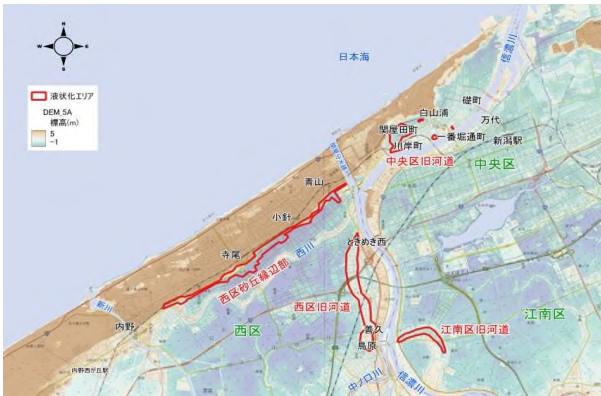
令和6年能登半島地震により、震源から約160km離れた新潟市西区では震度5強、中央区では震度5強～4の揺れが観測された。西区の砂丘縁辺部、及び中央区、西区、江南区の旧信濃川河道域において地震動による液状化が発生し、路面の陥没、隆起または宅地のめり込み沈下が起こった(図-1)。

図-1 新潟市内の液状化発生地域

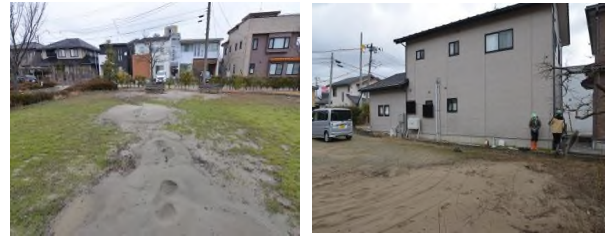
西区の善久は旧河道の上流端、ときめき西は下流端に位置し宅地が広がっている。どちらの地域においても液状化による多量の噴砂、戸建て住宅のめり込み沈下、路面の陥没が顕著にみられた(写真-1、2)。一方、旧河道と自然堤防に隣接する氾濫平野での噴砂や沈下等の変状は確認されなかった。

写真-1 ときめき西の噴砂 写真-2 善久のめり込み沈下

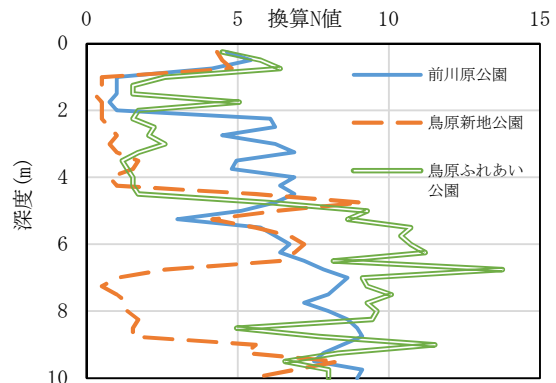
また、西区鳥原の公園3箇所においてサウンディング試験(SWS、SDS)を実施した(図-6)。このうち側方移動体内上部の前川原公園では、GL-2.0mまで換算N値⁴⁾は1以下となった。噴砂の色調から見てもこの浅層での液状化が推定される。

図-6 SWS試験結果(鳥原地内公園)

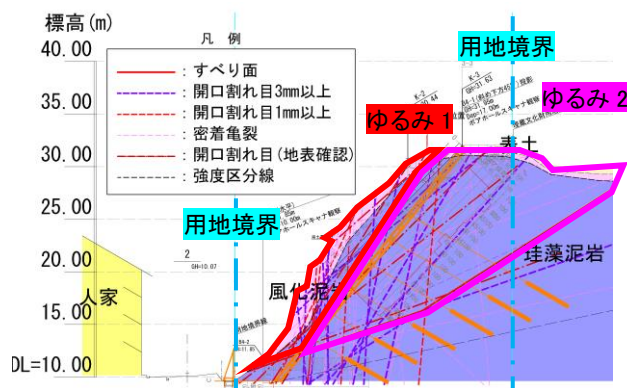
調査は不安定土塊が斜面肩部に残存するため、斜面に近接せずに崩壊箇所の背後及び隣接斜面尻からの斜め/水平ボーリングと各々の孔にてポアホールスキャナ観測・解析によって岩盤のゆるみ状態と地質構造を3次的に把握する方法を提案・実施した。図-2に調査結果の地質断面図を示す。尾根の先端部の表層厚さ5mほどは、概ねE-W走向で傾斜が鉛直に近い開口亀裂があった。加えて地質構造に起因する概ねE-W走向、20°~40°南傾斜の開口亀裂が確認できると同時に、調査ボーリング時には地表とポアホール観測・解析で確認した亀裂面から浸透した掘削水の漏水が崩壊地内の斜面末端付近(走向E-W, 傾斜20°Sの亀裂:図-1中の③)から確認され、今後崩壊する可能性のある“ゆるみ領域”を特定した(図-2の“ゆるみ1”と“ゆるみ2”)。

図-2 R4年度調査結果断面と対策工

亀裂の開口幅が大きく、多数の鉛直亀裂が発達した“ゆるみ1”は崩壊の危険度が高く、排土工が適切と判断した。その背後の“ゆるみ2”は、R4年当時の用地上の制限から治山技術基準に則った現況安全率をFs=1.00、常時の目標安全率をFs=1.20とする逆算法による抑止工の検討を実施した。一方で地震によって被災した斜面であることから、R4地震時と同程度の地震動を想定した検討も行って発注者と協議した。その結果、①地震時(目標Fs=1.00~1.10)を考慮した対策工規模は、常時Fs=1.20の場合よりも工事費が1.5~2倍となること、②石川県の治山事業において、斜面安定対策工として地震時の検討を加えた対策は聞き取りでは前例がないこと、の2つの理由から、当時の用地条件と一般的な常時の安定性を満足するアンカー付き法枠工を採用した。

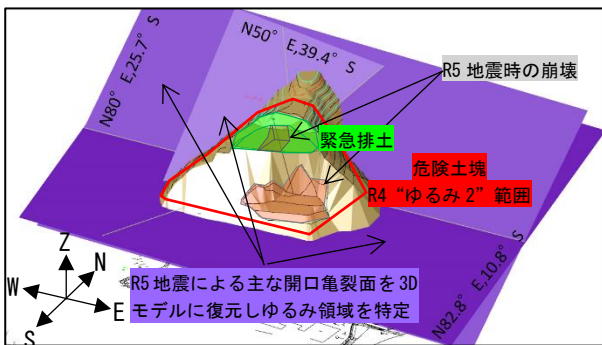
“ゆるみ1”範囲の排土工が約8割完成した斜面で、R5地震によって二度目の崩壊が発生した。調査はR4年と同様に調査ボーリングとボアホール調査を組み合わせる実施した。図-3にR5年度調査結果を反映した断面図・3Dモデル図を示す。排土工が進んだ斜面では上下2つのR5崩壊が発生した(図-3参照)。2つの崩壊はいずれも地質構造に起因した低角10~30°の流れ盤亀裂面をすべりの底面として崩落した。その背後には、図-3上に示すようにR5地震によって“ゆるみ2”を含む表層から15m程度の厚さまでの岩盤ゆるみの進行が明らかとなった。

図-3 R5年度調査結果 (3Dモデル) と対策工断面概念図

業務中および対策工施工中の余震や気象庁の地震活動に関する報道発表^{1) 2)}に加えてR5地震が発生したことを受けて、「群発地震による地震の影響を考慮した対策工設計とすべきではないか」という考えに基づいて、一般的には実施しない地震時の斜面安定工の検討要否も発注者と協議した。協議の主題となったのは①地震が頻発する中で、余震等によって斜面形状が変化する可能性が通常に比べて高い状況下にあること、②抑止工は地震時の検討をすると規模が大きくなり現実的でないことに加えて①を考慮すると設計段階からの手戻りが非常に大きいことである。そこで設計段階からの大きな手戻りの防止と、設計変更比較的柔軟な対応が可能な土工主体の対策工を提案した。一方で、土工主体となると令和4年度の対策工設計の通り、用地制約条件によって採用不可となる可能性もあったが、群発地震と施工中ののり面崩壊を受けて、図-3上のような3次元モデル化した説明資料も用いて発注者側での献身的な用地交渉の結果、排土工の採用に

必要な用地条件である「対策工範囲の拡大」が可能となった。結果的に、対策工費用は概算で令和4年度設計の1/3程度に収まると見積もられる。
