斜面傾斜コンソーシアム市場開拓WGの活動報告

斜面傾斜コンソーシアム技術開発 WG の活動報告 (Iot 傾斜センサによる斜面の変形及び崩壊のプロセスの考察と新たな管理基準値の暫定案)

活動中の地すべりにおける高精度GNSS衛星測位技術の有効活用事例

BIM/CIM とビジュアルプログラミングを用いた 地すべり対策工の半自動設計と業務効率化

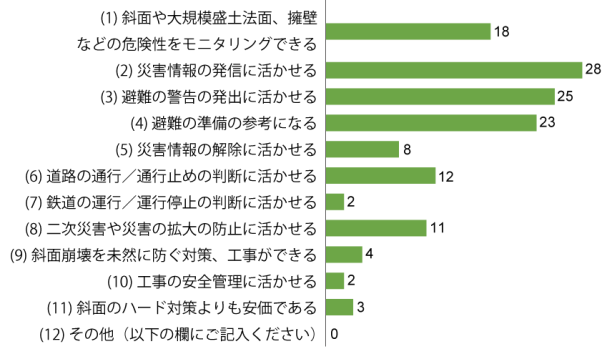
図-3 自治体向けアンケートの回答の一例

IoT傾斜センサーに関心があると回答した自治体へどのような点に関心があるかを問うた設問の結果を図-2に示す。関心がある自治体では、災害情報の発信への活用や避難の警告の発出などへの活用に高い関心があることがわかった。一方で、関心がないと回答した自治体の理由としては費用の不透明さや予算確保の難しさが挙げられた。

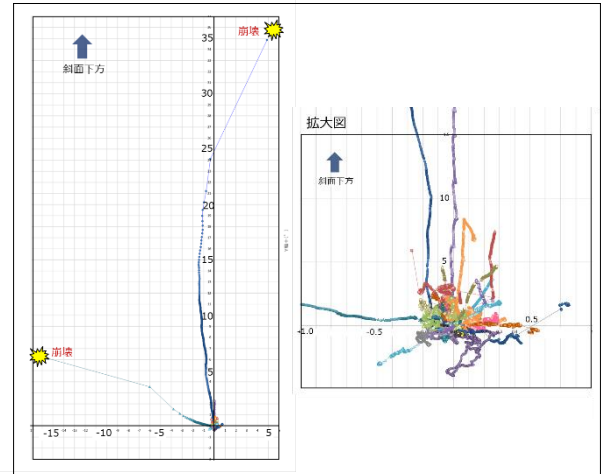
図-2 合成角度による変形ベクトルのオービット

次に、X軸とY軸の合成角度によりIot傾斜センサの変形ベクトルをオービットとして図-2に示す。

- ・初期の斜面変形では、変形ベクトルの軌跡がランダムである。
- ・斜面変形が進行した段階では変形ベクトルが一定の走向に収斂する。
- ・人工的な外力によりIot傾斜センサが反応した場合は、上記の軌跡を逸脱する。

などの誘因により一時的に変化するが徐々に回帰。図-2のオービットは不規則。

※1次と2次は図-2のオービットは一定の走向を示す。

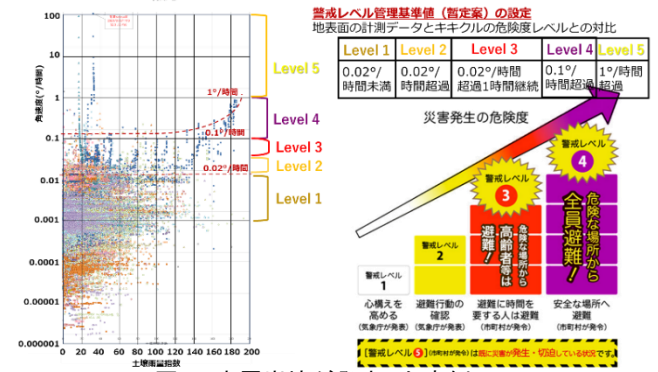
図-5 表層崩壊が発生した事例

Iot 傾斜センサによる実測値を踏まえ、土壌雨量指数による災害発生危険度をレベル分けしたキキクル²⁾と、Iot 傾斜センサによる角速度の変化を対比することで警戒レベル管理基準値の暫定案を提示する(図-5,表-1参照)。

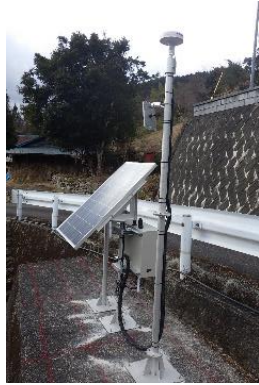
写真-1 GNSS回線集約機
コンクリート擁壁の天端に設置している(写真-1)。

移動杭観測の位置は、ブロック頭部および中央部に横断する道路に計20箇所設置している。一方、GNSS機器は、上空からの見通しが良い箇所を選定してブロック内に計4箇所設置している(図-4)。また、基準点であるGNSS回線集約機は、堅固な地盤で、計測点から1km以内のブロック外の

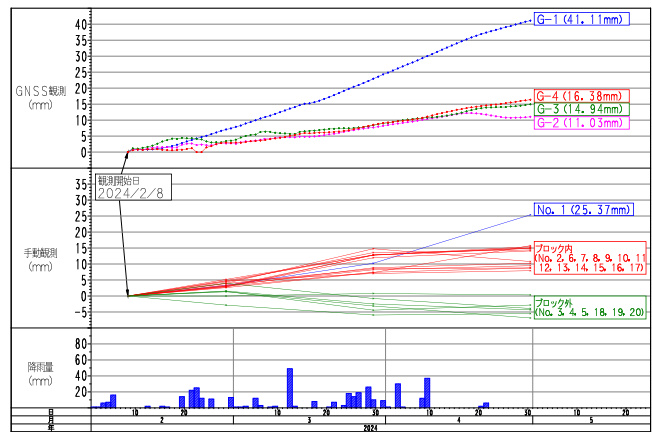
図-5 三次元変位変動図

- ① 地すべりブロック頭部に設置したG-1で41.11mm(0.5mm/日)の累積変位があり、近傍の移動杭No.1で25.37mm(0.3mm/日)の累積変位を捉えている。観測データにばらつきはほとんど見られず、一定方向の顕著な変位を捉えた。しかし、変位量の差は約15mmであり、ブロック頭部の差異はやや大きかった。
- ② 地すべりブロック内に設置したG-2~4で11.03mm~16.38mm(約0.2mm/日)の累積変位があり、近傍の移動杭No.6, 11, 16で8.76mm~15.43mm(約0.2mm/日)の累積変位を捉えている。観測データに多少のばらつきが見られるが、概ね明瞭な変位を捉えている。変位量の差は約0.5mmであり、差異は比較的小さかった。

観測値を比較した結果、GNSSと移動杭の変動量については、降雨による変位の増加を記録しており、降雨との相関性を捉えられている。移動方向については、主軸線方向に変位しており、移動杭の変位方向とGNSSの変位方向は概ね一致している。GNSSと移動杭の変位量の差は、地すべり変動が顕著な頭部で15mm、その他の箇所でも約5mmの差異があった。

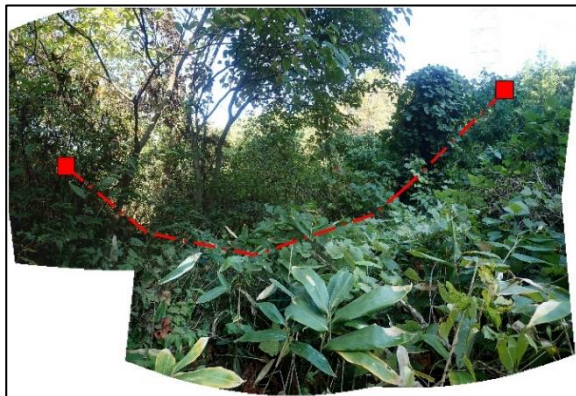
今回、地盤伸縮計を設置した新潟県山岳部では、冬季の積雪が月別平年値で2mを超える月があるほどの積雪地域であり、設置箇所は山林に囲まれた低木などが繁茂する箇所であった(図-1)。

図-1 地盤伸縮計設置箇所
(赤破線:ガイド管、赤四角:起点及び終点)

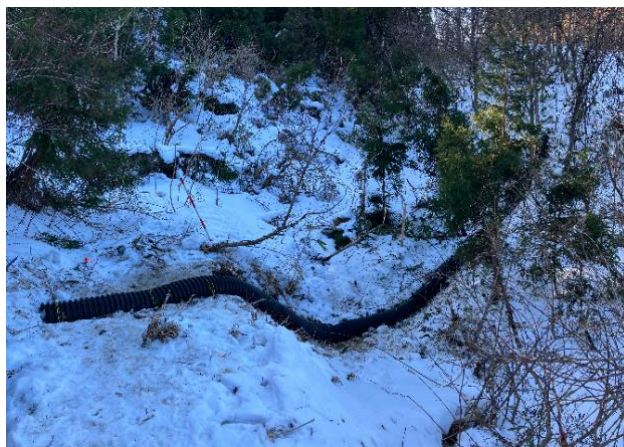
図-3 半割れ管の設置状況

を有する磁気歪式変位センサー¹⁾を使用している。そして樹脂製の半割れ管をガイド管に被せることにより、動物からの被害を防止できるほか、雪に埋もれても観測を行えるため、大掛かりな積雪対策を行う必要がなく、冬季のメンテナンスにかかる作業を削減できる。(図-3)。

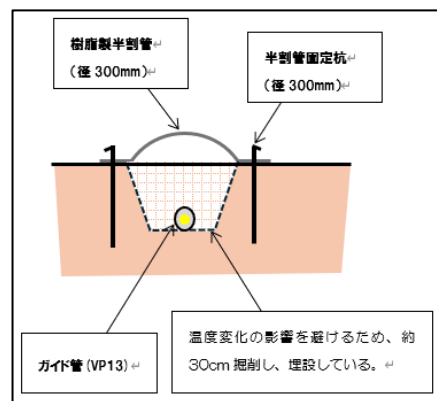
図-5 ガイド管埋設(低減対策①)の状況

割れ管に直射日光が当たることで管内部の温度も上昇した可能性が考えられる。そのため、検討した低減対策として、①伸縮計用カーボンケーブル及びガイド管の埋設と②不動土塊側の変位センサー部及びガイド管に日よけカバーの設置の2つの対策を行った。当初設置した際は、地形に合わせるようにガイド管を地表面に設置したが、気温変化の影響を低減するためGL-0.3mまで掘削し、ガイド管を土砂で埋設した(図-5)。

さらに変位センサー付近の影響を低減するため、不動土塊側の変位センサー及びガイド管に日よけカバーを設置した。

これら気温の影響低減対策により、日周期の変動は最大±0.1mm程度に抑えたとうえで、現在監視を継続している。ただし依然として日周期の変動を示しており、今後気温の上昇に伴う変動が大きくなった場合には、改めて低減対策を行う必要があると考える。

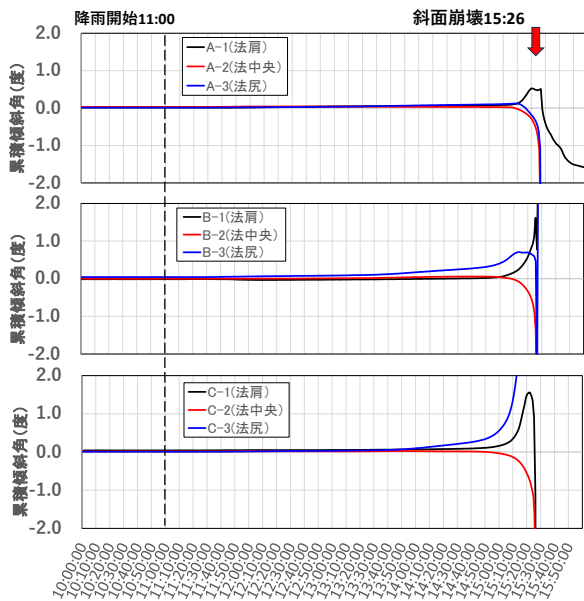
図-4 各測線の傾斜センサの累積傾斜角経時変化

図-4は、3測線の法肩、法中央、法尻に設置した傾斜センサの累積傾斜角（斜面方向）の経時変化図である。グラフでプラス方向の変化は法尻方向の変位モード、マイナスはその逆で法肩方向に転倒するような変位モードを示している。いずれの経時変化も土のクリープ的な挙動を示している。ここで特徴的なのは、崩壊が比較的均一なすべりとして現れている測線 B および C では、法中央のセンサが法肩方向の変位モード、法肩と法尻は崩壊直前までは法尻方向の変位モードであることである。一方、非崩壊部分との境界が明瞭でない測線 A については、3箇所のデータはいずれも転倒モードであった。この崩壊の不均一性やセンサ設置位置がどのように崩壊時刻予測に影響するかを次章で考察する。

センサ設置位置と2つの尺度による余裕時間を比較した結果、すべりが一様でなかった測線 A を除き、法尻が他の場所に比べて各尺度に対する観測値超過が早期発現しやすい。このことは、斜面法尻で傾斜観測を行えば、崩壊に対して比較的余裕を持った警戒避難行動が可能になることを示唆するといえる。一方、設置位置毎で異なる変位モードに応じ崩壊余裕時間の違いはあるが、 0.02° /hour 超過後の余裕時間は最短でも C-1 (法肩) の76分であり、この時を起点とした警戒避難行動は時間的に十分可能であるといえる。この場合、今回使用した高分解能の傾斜センサの使用に限るが、警戒避難行動の端緒としての崩壊前兆現象の判定基準値 $=0.02^\circ$ /hour は妥当な数字であるといえる。菅原²⁾は傾斜角速度値からの崩壊余裕時間の定式化も行っており、この式からの崩壊時刻予測も期待できる。しかし、一連の妥当性評価は、センサ設置位置や降雨条件などの他要因の影響確認など、今後の課題といえる。
