宅地盛土の簡易地盤調査事例

腐植土地盤の盛土に対する変状と解析

軟弱地盤上の道路盛土施工中の沈下予測事例

軟弱地盤上の道路盛土における複数工法を併用した地盤対策設計事例

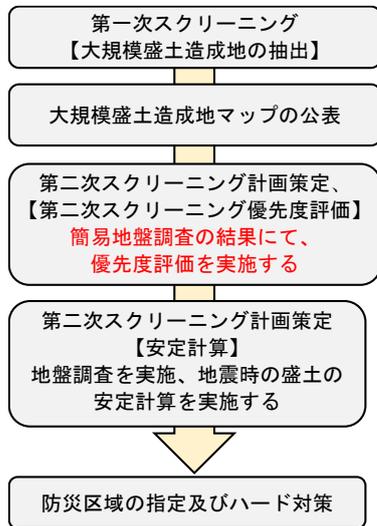
図-1 宅地耐震化推進事業の流れ

日本全国に大規模盛土造成地は約 5 万箇所あるなかで、いくつかの大規模盛土造成地は、大地震により盛土と地山との境界面等における盛土全体の地すべりの変動いわゆる活動崩落が生じ、盛土造成地での宅地被害が多数生じた。そこで、大規模盛土に対して変動予測調査を実施し危険な盛土造成地を抽出することを目的として、大規模盛土造成地に対してスクリーニングを実施している。スクリーニングのフェーズは図-1 に示すように、第一スクリーニング、大規模盛土造成地マップの公表、第二次スクリーニング計画策定、区域指定及び対策で構成される。

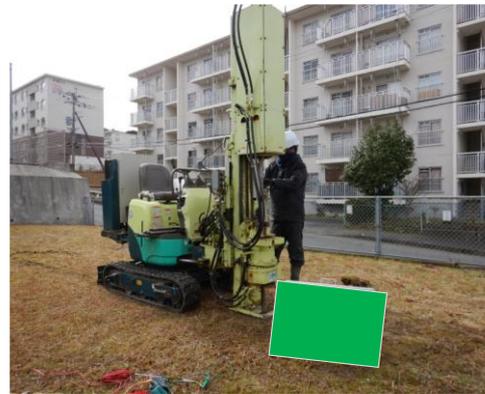
写真-1 オートマチックラムサウンディング試験状況

動的コーン貫入試験は、一定の高さから一定の重量のハンマーを落下させて、一定の貫入量に対する打撃回数より地盤の硬軟を測定する試験である。ここでは、標準貫入試験より安価、小型・自走式のため宅地の限られた狭所でも調査可能なオートマチックラムサウンディング(写真-1)を用いた事例を紹介する。

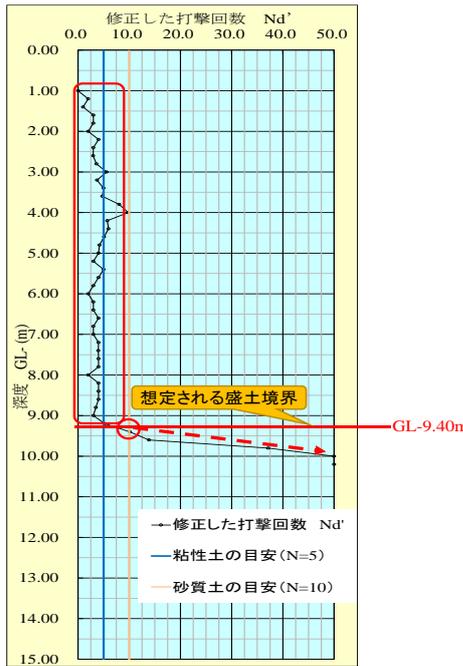
図-2 オートマチックラムサウンディング試験結果

本試験での盛土厚の検討に際して、換算 N 値の値が 50 以上を示した時点、もしくは試験機が貫入不能となった場合は打ち止めとした。また、盛土と地山の境界位置の判断については図-2 において、換算 N 値が上昇傾向にある層の上面深度 GL-9.40m を盛土と地山の境界と判断した。

今回の一連の調査を通して、オートマチックラムサウンディング試験では想定された盛土厚に到達前に、礫打ちにより貫入不能となった場合があり、追加でボーリング調査を実施した。また、ボーリング調査により地山の表層部に風化帯の分布が確認され、この風化帯が厚く分布すると想定される盛土の下端部において、盛土と地山の境界が不明瞭となる場合があった。このような場合は、盛土造成前後の新旧地形図の標高差などから推測される

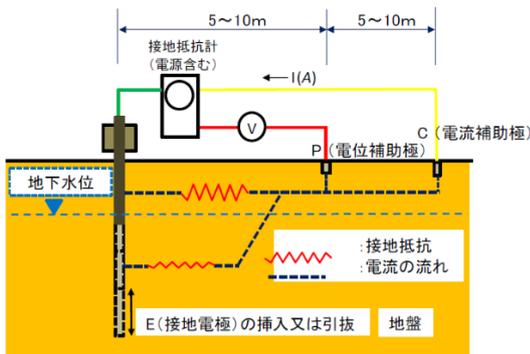
図-3 接地抵抗を利用した地下水位簡易測定の概要図

地下水位簡易測定は接地抵抗を利用した地下水位簡易測定により測定した (図-3)。

地下水位の測定において、接地電極をラムサウンディング機械のロッドに付け、電気抵抗を1m毎に計測した。計測に際して、電気抵抗値は値が上下するので、平均的な値を採用し、各深度の電気抵抗値とした。測定結果を図-4に示す。図よりGL-8.15m付近にて測定データと理論曲線から乖離が生じていることより、付近の深度に地下水があると考えられる。また、地下水位測定の補助として、オートマチックラムサウンディング試験にて貫入していたロッドを引き上げ、ロッドの湿り具合から地下水位の位置を補助的に確認した結果でも、深度付近よりロッドが湿っている結果となった。以上のことより地下水位はGL-8.15m付近にあると判断した。

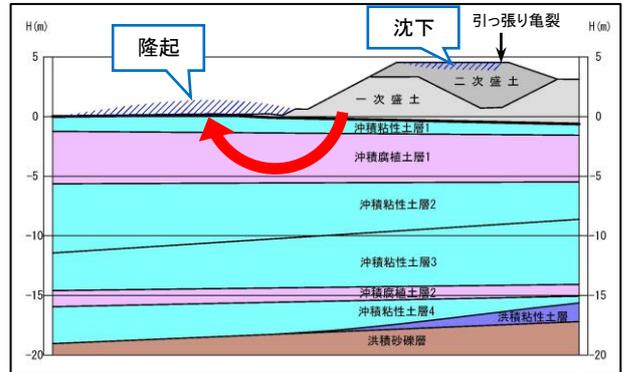
図-1 変状地の地質推定断面図

変状地の地質推定断面図を図-1に示す。

変状地は、盛土直下からGL-10~-11m付近までの腐植土層、粘性土層にはN値が3以下(所々で自沈する)の非常に軟らかい腐植土や有機質粘土が分布する。以深はN値3~7程度とやや高くなる粘性土が分布し、GL-17~-18m付近から洪積層となる。

図-1の一次盛土では地盤が安定したが、二次盛土した際に青斜線部のように盛土前面の隆起と二次盛土の背面上の沈下が確認された。

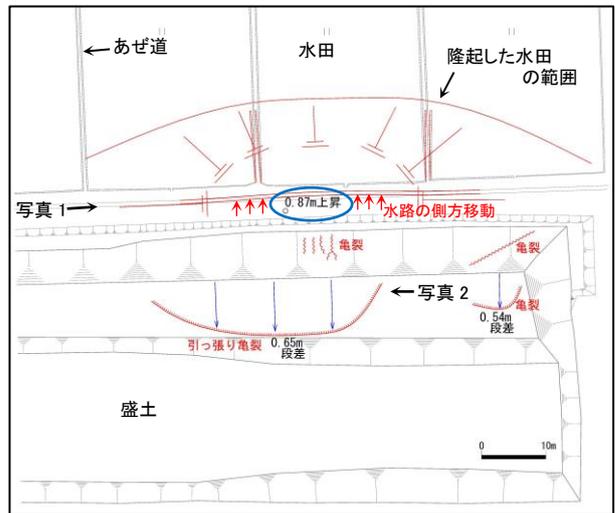
図-2 二次盛土後の平面図

二次盛土後の地盤変状を図-2に示す。

盛土背面に引っ張り亀裂が生じ、0.65mの段差が生じた。また、盛土のり先の水田の地盤が隆起し、青丸で示した箇所は変状前より地表が0.87m隆起した。

その他に盛土法面に亀裂や真ん中の水田の左右のあぜ道にずれが確認された。

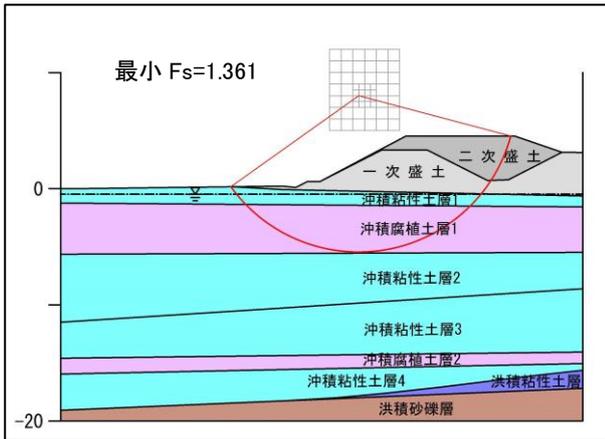
図-3 安定計算結果(既往データ使用)

各地層の土質定数を表-1、安定計算結果を図-3に示す。

安定計算の結果、安全率は $F_s=1.361 (>1.2)$ となり、二次盛土を行っても安定性を満足する結果であった。

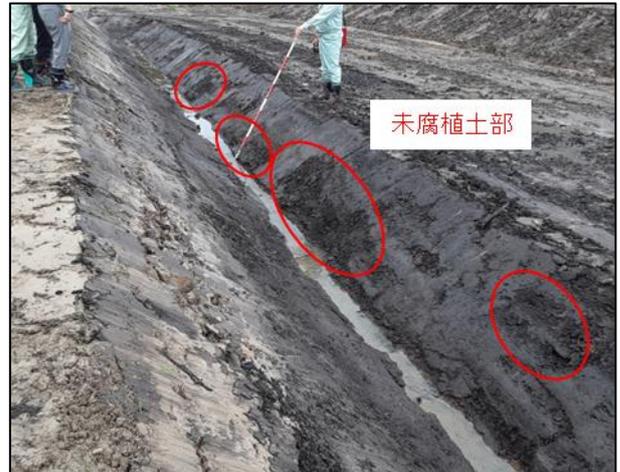
写真-3 すべり発生後の水路断面における不均質な腐植土

さらに沖積腐植土層1は不均質な腐植土が混入し、完全に腐植土化していない土(以下、未腐植土)が混在するが、三軸圧縮試験では供試体には未腐植土を使用していない可能性が高い。すべり発生後の現地でも腐植土のバラつきが確認され、ポータブルコーン貫入試験で未腐植土と腐植土を比較(表-3)すると、未腐植土の値が腐植土より低いことが確認されたため、未腐植土を考慮すると追加データで得られた安全率がより低くなる可能性がある。

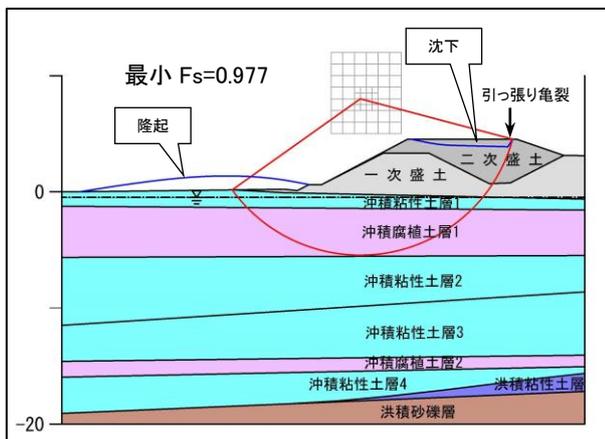
図-4 安定計算結果(追加データ使用)

安定計算の結果、安全率は $F_s=0.977 (<1.2)$ となり、沖積腐植土層1までの地盤ですべりが発生する結果となる。また、計算結果は現地で確認した地盤変状と一致する。

各地層の土質定数を表-2、安定計算結果を図-4に示す。

既往データを使用した安定計算結果では新たに盛土しても安定性が満足する結果であったが、実際に盛土を行ったところ地盤に変状が発生し、追加ボーリング調査で得られた土質定数は既往の数値と比べ、沖積腐植土層1、沖積粘性土層2が低く、安全率が1以下となった。

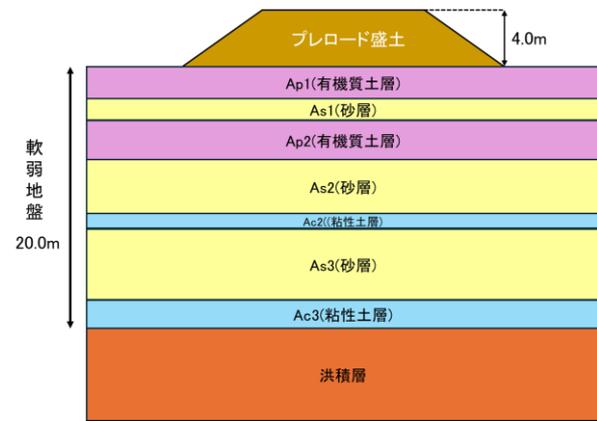
図-1 地盤模式図

図-1に盛土施工地点の地盤模式図を示す。本事例では上部に有機質土、中間～下部に砂質土が卓越した層厚約20mの軟弱地盤上に約4.0mのプレロード盛土を施工する計画となっていた。表-1に各地層の土質定数を、図-2にe-logP曲線を示す。

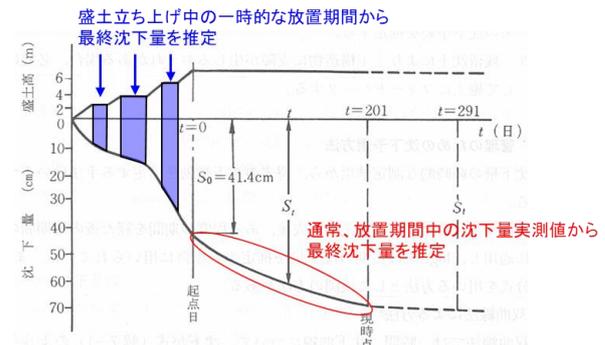
図-3 実測沈下曲線と双曲線法による予測の例

図-3に実測沈下曲線と双曲線法による沈下予測の例を示す。双曲線法による沈下量からの予測では、盛土の放置期間中の沈下量実測値から最終沈下量を推定する。

本事例では、図-3に示すように盛土施工中に発生する一時的な放置期間からその時点での盛土高に対する沈下量を双曲線法により求めた。各盛土高と沈下量の関係から最終的な盛土高における沈下量を予測した。

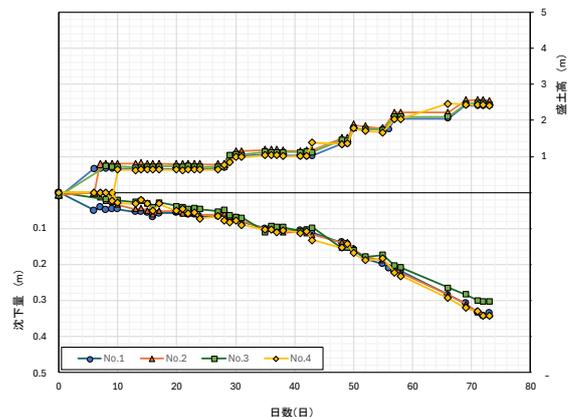
図-4 盛土施工中の動態観測結果

本事例では、No. 1～No. 4の計4地点の動態観測を実施した。図-4に各地点の盛土施工中の動態観測結果を示す。測点 No. 1では盛土高(約1.0m・約1.7m・2.4m)の3段階、測点 No. 2では盛土高(約1.1m・2.5m)の2段階、測点 No. 3では、盛土高(約1.1m・2.4m)の2段階、測点 No. 4では盛土高(約1.0m・2.4m)の2段階に分けて盛土を施工している。

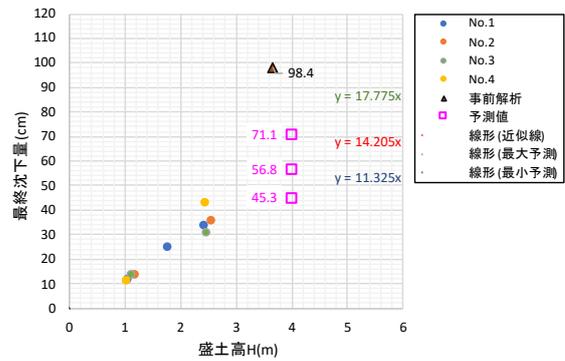
図-5 最終沈下量の予測結果

表-2、図-5 に各盛土高に対する沈下量を予測した結果を示す。最終的な盛土高は約 4.0m である。図-5 から盛土高 4.0m に対する沈下量は 45.30cm~71.11cm と予測した。また、事前の軟弱地盤解析では盛土高 3.7m に対する沈下量が 98.4cm であり、事前予測より沈下量が小さい結果となった。よって、設計土量で不足ないと評価した。

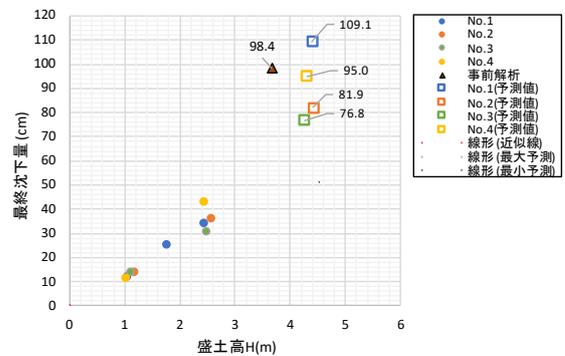
図-7 最終的な予測沈下量との比較結果

表-3、図-6、図-7 に盛土施工後の動態観測結果および予測沈下量を示す。最終的な盛土高における予測沈下量は、「測点 No. 1 で 109.1cm、測点 No. 2 で 81.9cm、測点 No. 3 で 76.8cm、測点 No. 4 で 95.0cm」となった。測点 No. 1 では、事前解析結果よりも大きい予測沈下量となった。測点 No. 2, No. 3 では、最大予測と近い値を示した。測点 No. 4 では、事前解析に近い予測沈下量となった。本事例では、沈下速度の速い地盤であったことで、約 7 日~14 日程度の一時的な放置期間でもおおよその沈下量の予測をすることができたと考えられる。

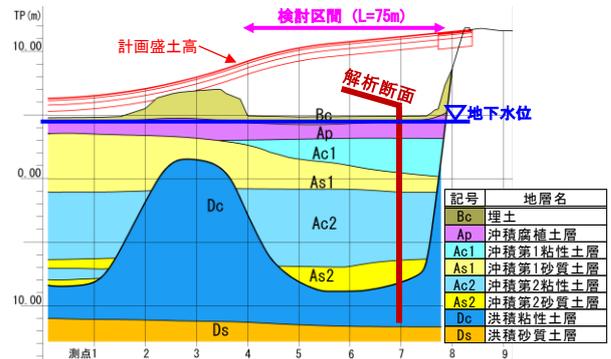
図-1 地盤状況と計画路線 (縦断面図)

検討区間は埋没谷に位置する。土層構成は、表土 (Bc) の下に沖積腐植土層 (Ap)、沖積粘性土層 (Ac1, Ac2) と砂質土層 (As1, As2) が分布し、GL-14m 以深は洪積粘性土層 (Dc) と砂質土層 (Ds) で構成される (図-1)。

圧密沈下対象の粘性土層 (Bc, Ap, Ac1, Ac2) の層厚は 10.5m 程度である。地下水位は GL-0.2m 程度と浅い。地盤定数は表-1 に示すとおり、Bc, Ap, Ac1 の粘着力 (c_u) は 10kN/m^2 未満と非常に軟弱である。強度増加率 m は、 C_u/P_c (圧密降伏応力) による値と I_p (塑性指数) の関係式による値を基に、一般値の範囲を考慮して設定した。

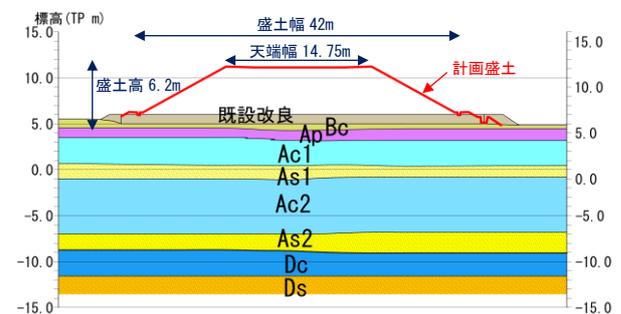
図-2 検討断面

計画路線は、終点側に向かって盛土高が高くなり、最大の盛土厚は 6.2m である。解析断面 (図-2) は盛土厚が最大となる位置に設定した。

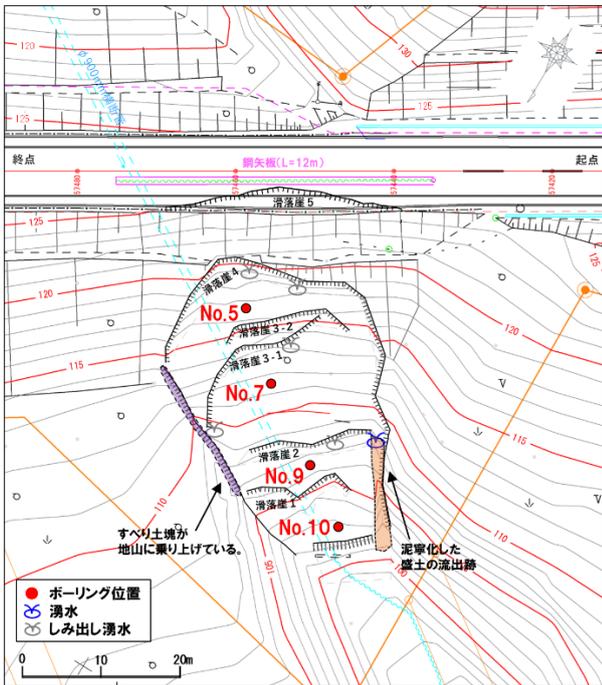
図-1 調査箇所の地形・ボーリング調査実施位置図

調査箇所は谷地形部に構築された最大法高25m 程度の谷埋め盛土で、盛土すべりは道路横断管渠吐口側で発生したものである。盛土すべりの規模は幅25m 程度×長さ50m 程度で、盛土の法肩から法尻にかけて4段の滑落崖と路面に1段の滑落崖が認められた(図-1)。このため、道路には盛土すべりの拡大を防止し、片側交互通行にて交通開放することを目的として鋼矢板が施工された。滑落崖2~4周辺では盛土すべり発生直後の現地踏査時に湧水が認められたほか、滑落崖1~4の終点側ではすべり土塊の地山への乗り上げが認められた。

盛土すべりのすべり面、孔内水位および変動状況を把握することを目的として、ボーリング調査および地すべり観測(歪変動、地下水位変動)を実施した(図-1)。

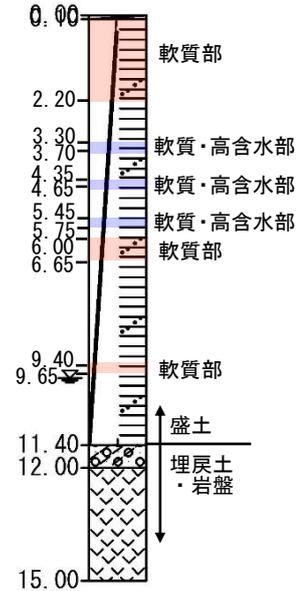
図-2 代表調査孔の柱状図(No.7 孔)

ボーリング調査の結果、盛土の地質は不均質で、変質

安山岩礫混じりの粘性土~砂質土からなる。また、一部の深度では軟質・高含水比の箇所が認められた(図-2)。No.5孔およびNo.7孔では深度1m~2m および深度5m~7m にて掘削時に孔壁の押し出しが認められた。

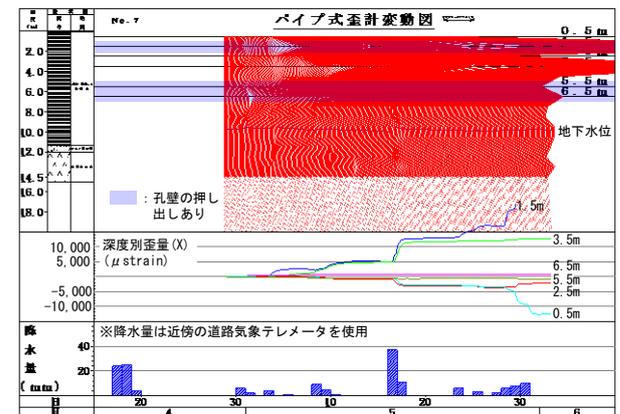
図-3 代表調査孔の歪計変動図(No.7孔)

各調査孔では深度0.5m~3.5m 付近にて2,500 μ /月~25,000 μ /月程度の歪変動(準確定~確定¹⁾)が認められた。No.5孔

およびNo.7孔では、それより深い深度5.5m~7.5m にて700 μ /月~2,000 μ /月程度の歪変動(潜在~準確定¹⁾)が認められた。各調査孔の歪変動は降雨および水位上昇との連動が認められたほか、いずれも他孔との連動が認められた。

孔内水位は降雨と連動し0.6m~1.8m の幅で変動が認められた。この孔内水位の変動は、歪変動と連動する傾向が認められたが、No.10孔を除きいずれも歪変動が認められた深度よりも深い深度で認められた(図-3)。

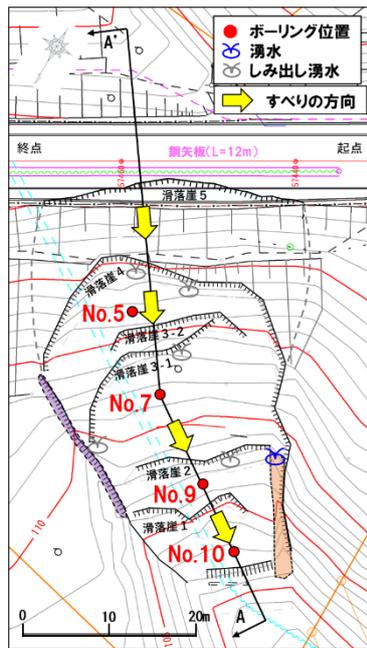
図-4 盛土すべりの方向
および主測線

調査箇所の滑落崖の分布から、盛土すべりの活動形態

は後退型地すべり²⁾のように下方から上方へと順次拡大したものと考えた。盛土すべり発生後の地表面は、No.7孔より上方は道路と直交した方向が最急勾配であり、No.7孔より下方は起終点両側の尾根状地形に規制される形で道路と斜交した沢筋方向に盛土が構築されている。また、No.7孔より下方の終点側の側崖にてすべり土塊の地山への乗り上げが認められた。このことから、No.7孔付近で盛土すべりの方向が変化したものとする。これを踏まえ、A-A'を盛土すべりの主測線として設定した(図-4)。

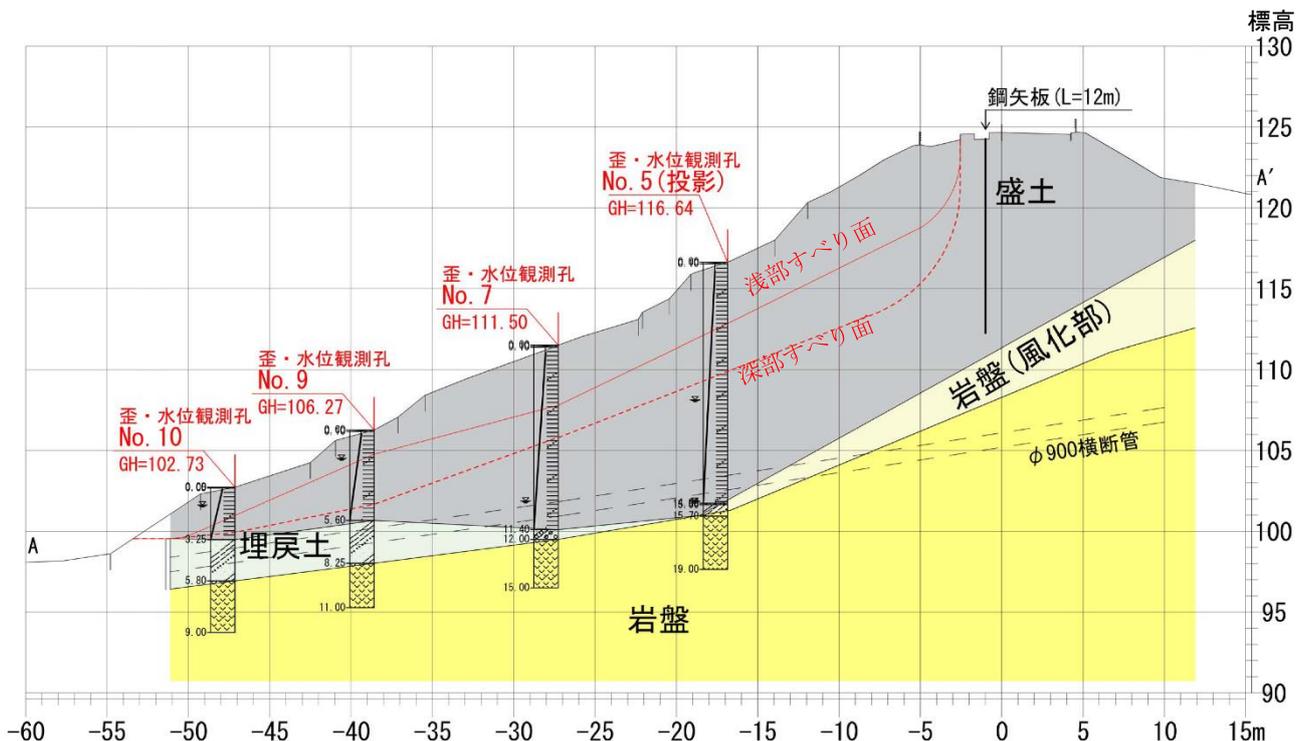
図-5 主測線地質断面図

調査箇所の地形、ボーリング結果および歪変動観測結果から、調査箇所では浅部すべり面と、深部すべり面が存在するものと考えた。浅部すべり面は、各調査孔の深度0.5m~3.5mにおいて、準確定~確定¹⁾の歪変動が認められるとともに、それぞれの歪変動は連動する傾向が認められた。また、歪変動が認められた深度はボーリング調

査時の孔壁の押し出しや軟質・高含水部に位置することから、すべり面相当と評価した。浅部すべり面は歪変動状況から、被災時に実際に滑動したすべり面であると考えた。深部すべり面は、No.5孔深度6.5m~7.5mとNo.7孔深度5.5m~6.5mにおいて、潜在~準確定¹⁾の歪変動が認められるとともに、それぞれの歪変動は連動する傾向が認められた。No.9孔およびNo.10孔では連動する歪変動は認められないものの、軟質・高含水部が浅部すべり面以深に認められることから、すべり面相当と評価した。深部すべり面は歪変動状況から、将来的に滑動の恐れがある潜在すべり面であると考えた。以上を元に作成した主測線地質断面図を図-5に示す。
