ボアホールカメラを用いた切土法面の安定性検討事例

光学式孔径計測技術の傾斜孔への適用

空中地温探査の研究開発～解析手法の検討～

ボアホールジャッキ試験を用いた変形係数と初期応力の解析

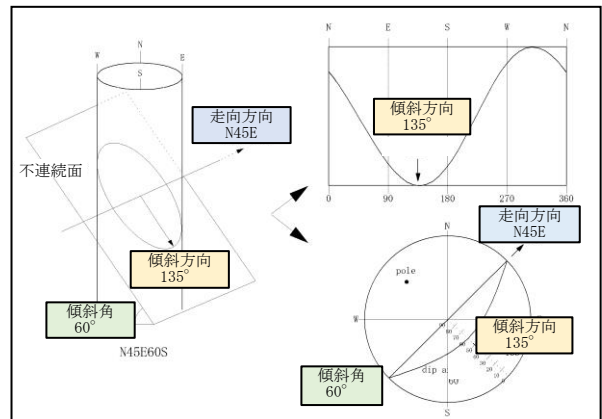
図-3 360度展開図とステレオネット概念図

ボーリング孔内に現われた不連続面を、コンピュータ上で360度展開画像として表示し、測定区間全ての不連続面で任意のサインカーブをフィッティングさせ、走向と傾斜を読み取り、データとして記録する。このデータをもとに、ステレオネット図、ローズダイアグラム図、亀裂見かけ分布図、岩盤ゆるみ状態図、傾斜角度別の分散図、亀裂間距離傾度図をそれぞれ作成する。

孔壁に現れた不連続面を360度展開画像で見た場合と統計的解析手法で最も一般的なステレオネット図を作成する場合に、シュミットネットにステレオ投影をする時の概念図を図-3に示す。

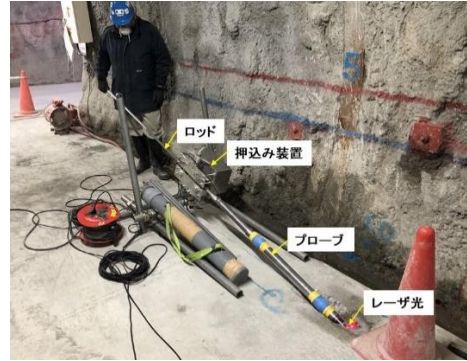
写真-1 測定状況写真

測定はプローブにロッドをつなぎ、水平押し込み機により孔底から測定した（図-2）。

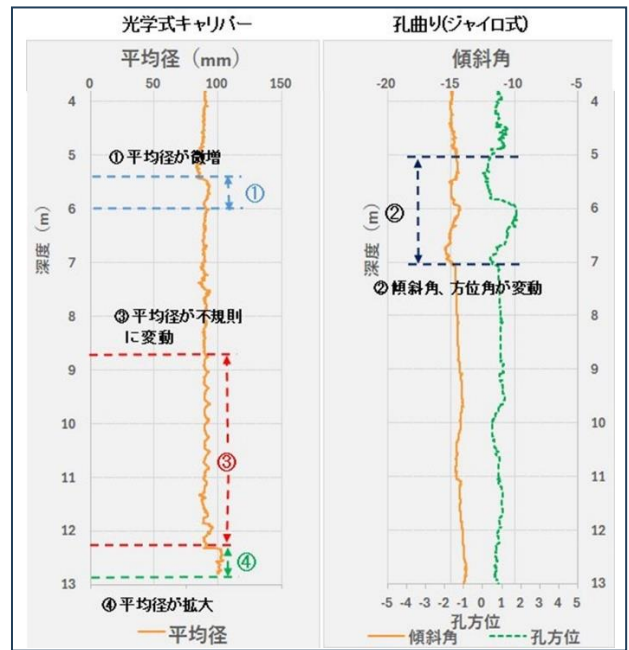
図-5 深度 4~13m 測定結果と孔曲がりの比較

図-6①より深度 5.4~5.8m にかけて平均径が 92mm と微増している。この時、孔曲がりデータを確認すると深度 5~7m 区間で方位角、傾斜角共に数値の変動が大きくなっている (図-6②)。このことから、孔曲がりの影響により、プローブが孔内で姿勢を崩し、平均径が微増した可能性がある。

図-6③より深度 8.7~12.3m において平均径が 85mm~93mm の範囲で不規則に変動している。BTV 画像を確認すると、深度 8.7m 以深は孔の下側にスライムが堆積し (図-7)、スライムが抵抗となりプローブの姿勢が傾くことで不規則に平均径が変動すると考えられる。

図-6④より深度 12.3~12.8m 孔底付近において平均径が 102mm と拡大している。取得した孔壁までの距離データを確認すると、解析可能なデータが少ないことから、孔底に堆積したスライム等が原因でレーザー光が正常に照射されていないと考えられる。

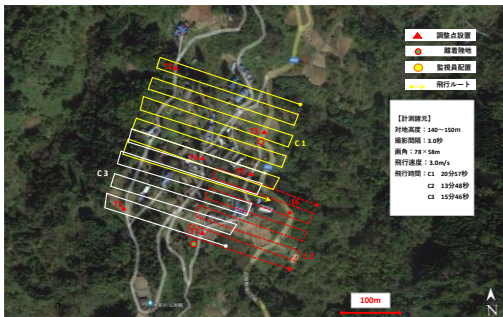
図-1 UAV 飛行計画図

(1) 飛行計画: 対地高度 140～150m, 撮影間隔 3.0 秒, 飛行速度 3.0m/s. 広範囲に及ぶため、3度の飛行を行った(図-1)。

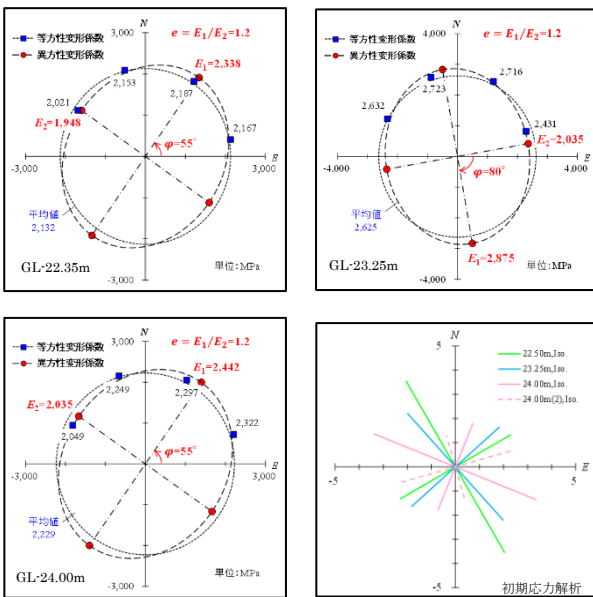
図-4 変形係数・初期応力解析 (2023年12月)

GL-22.35m, 23.25m, 24.00mの3深度で試験を実施した。試験の結果を図-4に示す。変形係数の異方性解析において、 E_1/E_2 はいずれの深度も1.2程度と小さい値を示した。応力については、最大・最小主応力の方向にやや差がみられるものの、概ね北西-南東方向が最大主応力であるという結果が得られた。

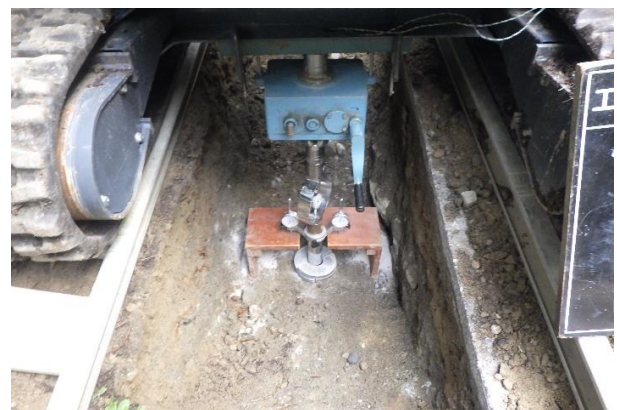
写真-1 現場 CBR 試験実施状況及び路床部の土質

使用材料は、砂礫である。現場 CBR 試験は、現道部下部の路床について実施した。締め固めた土の CBR 試験については、隣接する拡幅予定の箇所 (山林) の路床予定深度についてそれぞれ3箇所 (CBR1~3) 実施した。対象地付近には黒雲母花崗岩が分布し、真砂土化が進行している箇所も認められている。

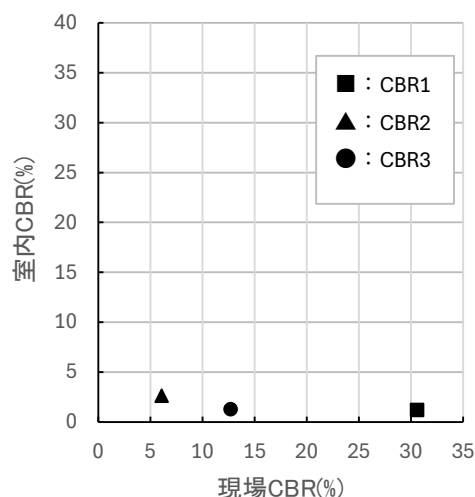
図-5 各箇所における CBR 試験結果

現場 CBR 試験結果及び、室内 CBR 試験結果を表-2 に示す。今回は、CBR1、CBR2、CBR3という同様の傾向の土質である3箇所について、現場 CBR 試験及び、締め固めた土の CBR 試験を実施し、いずれの箇所についても、現場 CBR の値の方が大きく出るといった結果が得られた。

本事例では、乱さない土の CBR 試験を実施したい現道部について、礫が多いため試料採取が困難である事を考慮し、現場 CBR 試験を活用して、礫の多い箇所においても乱していない現況路床の CBR の測定が出来たが、CBR1箇所については、同様の傾向の土質でありながら、現場 CBR 試験では、CBR 値 30.6%、締め固めた土の CBR 試験では、CBR 値 1.2%と約30倍という非常に大きな差が見られた。それぞれ、現道部、拡幅部であるため、完全に同様の試料とは言えない点と、現場 CBR 試験時の含水比は10.6%であったのに対し、締め固めた土の CBR 試験時の貫入試験後含水比は21.7%であり、含水比が大きく違うという点がみられた。一概に比較できるとは言えないと考えるため、今後も、他の土質含めデータを拡充しながら、考察していく必要があると考えられる。
