# 公園用地における弾性波探査の工夫

基礎地盤コンサルタンツ株式会社 金指 和将

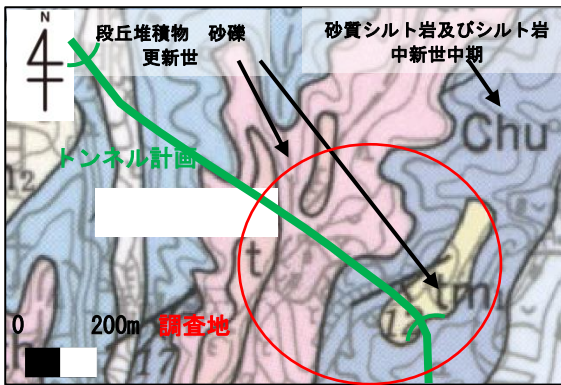
調査地周辺は標高約360m の小起伏山地に位置する。調査地の地質は基盤岩として第四紀中新世中期の砂質シルト岩及びシルト岩が分布し、更新世中期の段丘堆積物に被覆されている (図-1)。

図-1 調査地付近の地質図<sup>1)</sup>

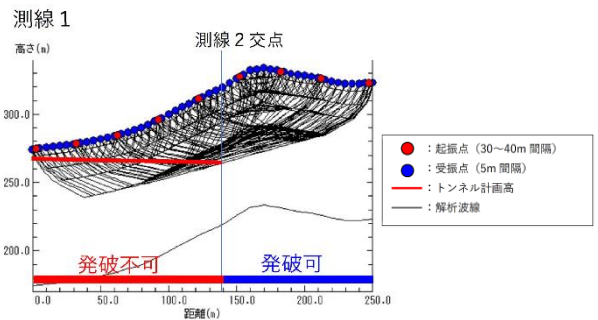
探査前に実施した事前破線解析結果より、測線1では解

析破線がトンネル計画高まで通過することを確認できる (図-3) が、測線2において解析破線はトンネル計画高を通過していないため (図-4)、解析精度を確保できない状態となっている。そのため当初の計画では解析精度を確保するために、火薬と破砕剤の使用を想定していた。しかし探査測線上の公園内、民家での火薬の使用許可が下りなかったこと、用地付近に道路があること等の理由から火薬は使用できない状態にあった。

図-3 測線1 事前破線解析

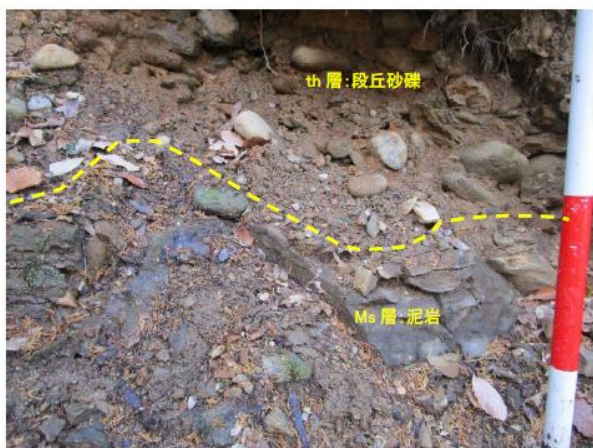
その一方で地山の状況を確認するために現地踏査を実施したところ、比較的標高の高い沢部で露岩していることが確認された (写真-1)。以上のことから起震の際に発生する弾性波の岩盤への到達が早くなることから、探査精度はある程度確保可能と判断し、破砕剤、重錘、カケヤでの探査を計画した。

写真-1 泥岩層と段丘砂礫層の境界

破砕剤を使用した本弾性波探査だが、トンネル計画高の通過率は約80%以上となった。事前破線解析結果より破線通過率が増加した要因として、破砕剤の量を増加したこと、比較的標高の高い沢部で露岩していたこと及び岩盤の速度値が高かったことから破線通過率が増加したと考えられる。

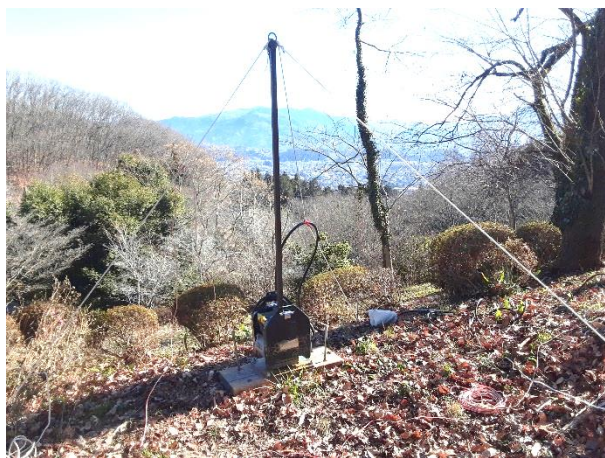
破砕剤では起振の際に発生する起振エネルギーが火薬より劣るため、事前破線解析結果よりも更に探査精度が落ちることが懸念される。そのため安全上問題のない沢部において、破砕剤の量を倍量にすることで解析精度の確保を図ることとした。また公園用地内は発破ができないため、重錘落下装置 (写真-2) 及びカケヤでの起振を実施した。

写真-2 重錘落下装置

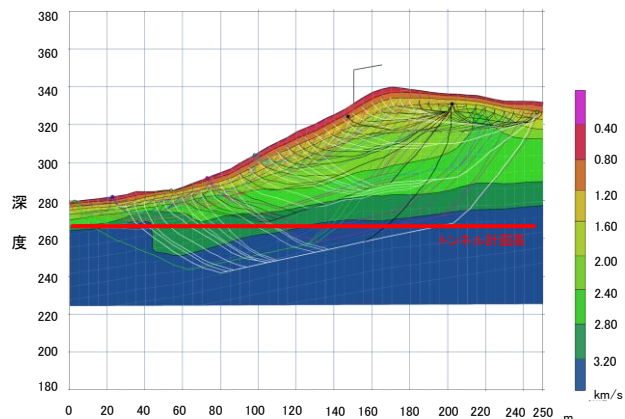
弾性波探査解析にはトモグラフィ法を実施した。トモグラフィ法では解析結果として地盤の速度分布と破線の分布が得られることから、破線が通過していない格子の解析結果については妥当性がないこととなる。よってトンネル計画高を破線が通過しているかどうか重要となる。図-5に示すように、測線1では210m～250m 区間において破線のトンネル計画高の通過は認められない。トンネル計画高において破線が通過する割合を示す破線通過率は約84%である。また測線2では距離140～270m 区間において破線のトンネル計画高の通過は認められず、破線通過率は約81%となった（図-6）。

図-5 測線1破線図

2つの測線上の破線通過率はどちらも80%を超えており、高密度解析結果図としてはおおむね妥当である結果を得られた。
