地表面の起伏に沿って屈曲配置可能な地盤伸縮計の事例

大日本ダイヤコンサルタント株式会社, ○渡邊 頼和、篠原 良彰

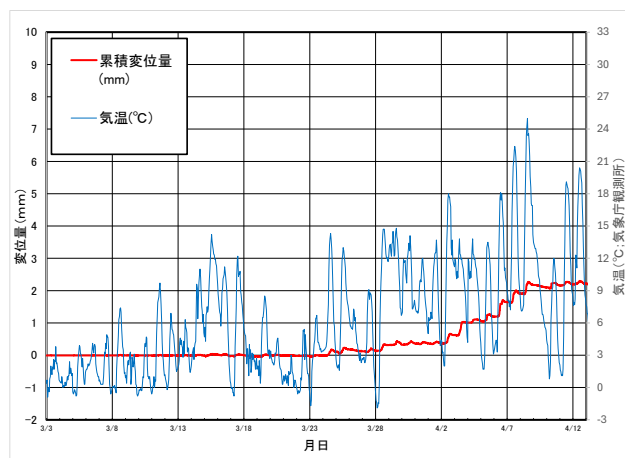
本伸縮計での観測を令和6年1月17日から開始したところ、3月24日ごろより累積変位量に増加傾向が認められた(図-4)。その後、累積変位量が横ばいであるにも関わらず、昼間の気温上昇時にのみ増加する傾向が認められた。

図-4 L1伸縮計の変位量及び気温変化³⁾
(出力期間: 令和6年3月3日~4月12日)

これは設置した伸縮計用カーボンケーブル及び変位センサーが融雪後の気温上昇に伴い、昼夜の気温変化の影響を受けている可能性が考えられた。4月4日~8日の期間では、変位量に連続的な増加傾向が認められ、累積性を有する特徴を示したことからトンネル施工の影響を捉えている可能性が考えられるが、変位量の推移が気温変化の影響を受けてしまっており、本来の地すべりの活動状況を正確に捉えるために、気温による影響低減対策が新たな課題となった。
