# 令和5年6月豪雨により和歌山県北部で発生した道路災害の概要報告

株式会社タニガキ建工 ○田和 照大, 谷垣 嘉基, 谷垣 勝久

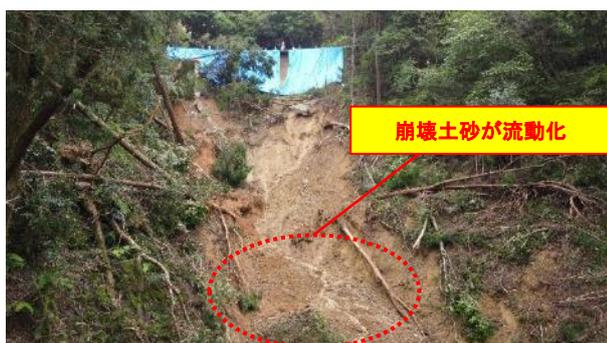
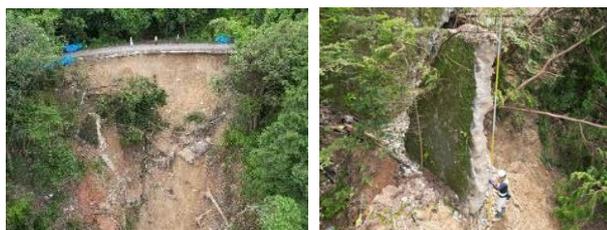
写真-1 別院地区の被災状況

6月の記録的な降雨により林道路側が崩壊した。練石積は損壊し、道路路肩はオーバーハングしている。被災地は北向き斜面で崩壊が発生しており、崩壊幅は最大で30m程度、崩壊斜面長は70m程度である。崩壊の背後斜面には崩壊に伴う亀裂等の変状は確認されなかった。また、斜面下部には、崩壊土砂が流動化しており、崩壊地上部には湧水が一部で認められる。

山側にはコンクリート側溝が道路沿いに設けられているが、側溝には土砂が堆積している・排水機能が全く発揮されていない。

別院地区においては、道路沿いの側溝が排水機能を発揮しておらず、本来、側溝を流れる水が道路沿いに集まり崩壊地内へと流下したことが崩壊の主な誘因であると考えられる。

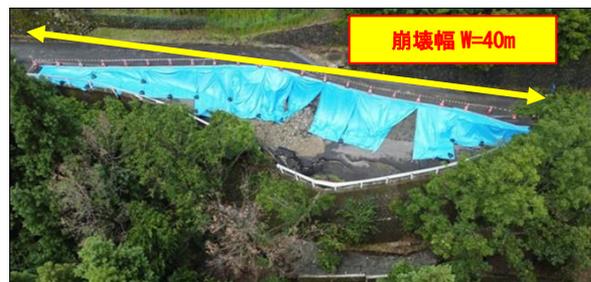
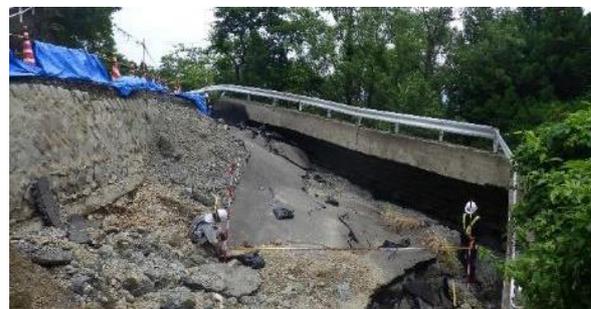
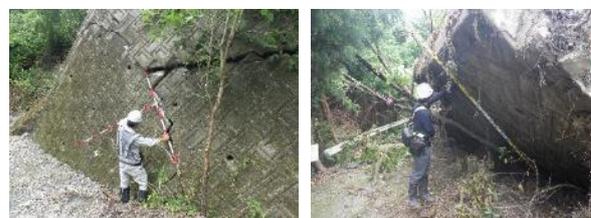
写真-2 上ヶ井地区の被災状況

令和5年6月2日未明、紀美野町上ヶ井地区の主要地方道の谷側路側が崩壊し、路側擁壁やガードレールも損壊したため、全面通行止めとなった。アスファルト舗装には、何度もオーバーレイ舗装で修復された箇所が認められる。崩壊は北東向き斜面で発生しており、崩壊幅は40m程度、崩壊延長は30m程度である。被災地は緩斜面の集水地形で、非常に水が豊富である。斜面下方は旧稲作地で下部は湿地となっている。また、過年度資料で被災地では平成23年度に地すべり変動が確認されていた経緯を有していることが判明した。当時は被災地と隣接している工区で地すべり対策が行われているが、被災地では、地すべり変動が非常に緩慢なため、地すべり対策が未対策であった。今回の崩壊発生の素因の一つに「地すべり」が想定されるため、地すべり調査に着手した。現地調査を行い、地すべりブロック推定し、頭部、側部、ブロック内に地表伸縮計を設置し、調査ボーリングを4ヶ所で行った・なおブロック末端部には、表層崩壊跡が認められ、湧水が確認される。

上ヶ井地区では、過去に地すべり変動が確認されていたが、未対策であった。地下水や表流水により、ブロック末端部が浸食されたことにより崩壊し、これに追随する形で、道路路側も崩壊したと考えられる。上記の崩壊により、沈静化していた地すべりが滑動を始めたと想定される。
